Expediente: 19/2024
AP-1503-2024
PMR

FICHA DE COMUNICADO DE APEO DE ARBOLADO VIARIO (AP1503/24)
PARTE 1ª

ID: 1243
Código Apeo: AP 1503/24
UBICACIÓN: Avenida Las Razas
Árbol: *Fraxinus ornus*
MOTIVO DEL APEO: Riesgo no tolerable

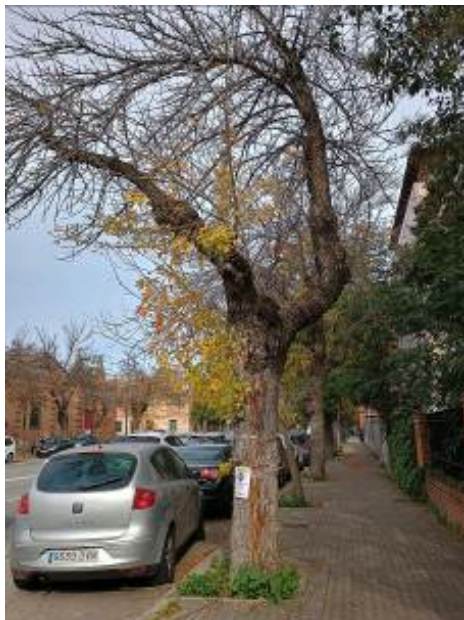
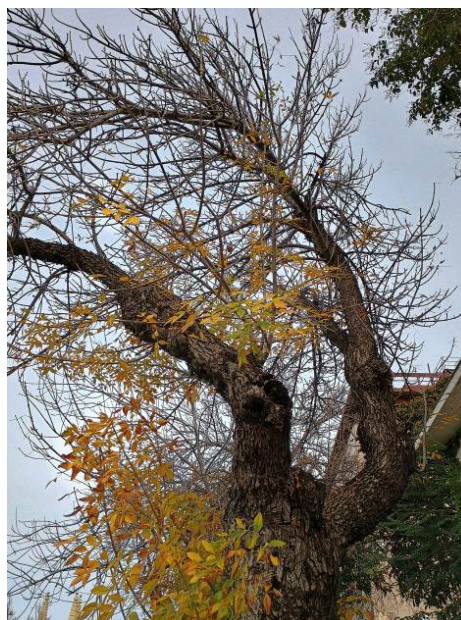
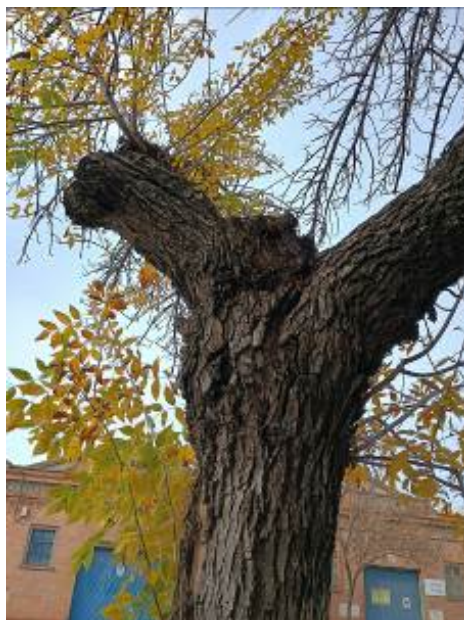
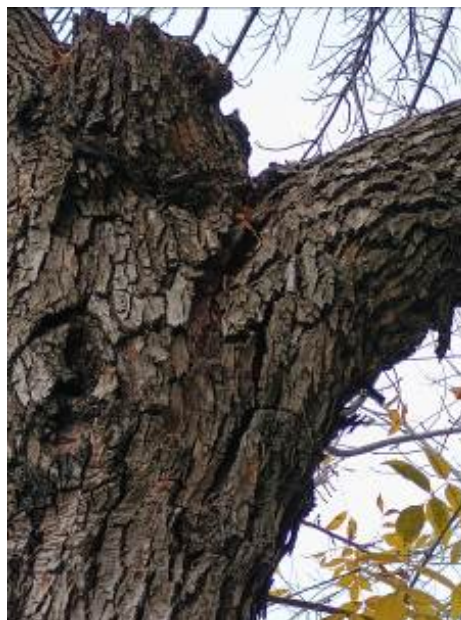
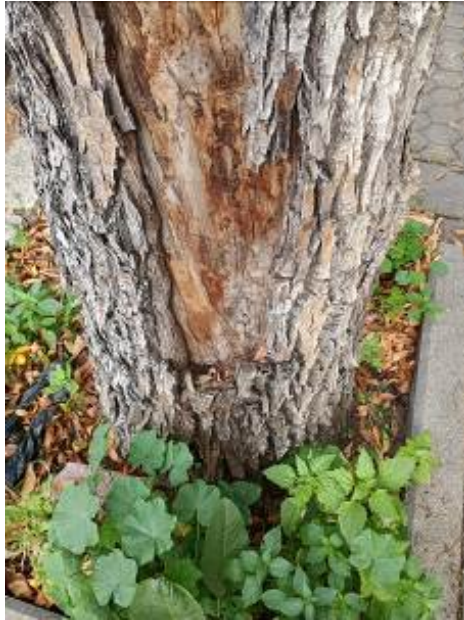
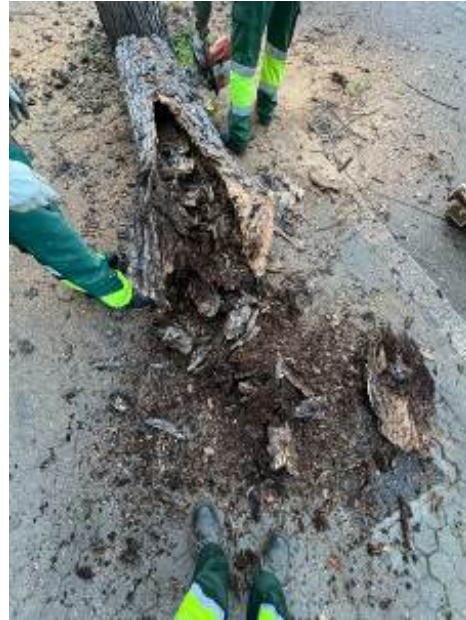
9. FOTOGRAFÍAS:

- LESIONES GRAVES:** Grieta activa, con una apertura de hasta 3cm, en la cruz principal, desde el centro de la horquilla, avanzando en ambas caras de la sección (orientación Norte-Sur), entre los dos ejes principales que conforman la copa. Pudrición severa de la madera interna, visible a través de la fisura, con insuficiente pared residual para garantizar la estabilidad de la parte aérea. Descortezados extendidos en el tronco. Enterramiento del cuello y afecciones radiculares por canalizaciones subterráneas de servicios dentro del área crítica de anclaje, y del propio alcorque.

- ESTADO GENERAL:** Árbol maduro, antiguamente desmochado, con evidencias de regresión definitiva. Actualmente presenta un volumen de copa muy reducido en cuanto a amplitud, densidad y vigor de brotación, aportando escasa cobertura arbórea.

- OBSERVACIONES:** Esta fisura activa, por su estado, amplitud y localización, es una debilidad mecánica muy grave e irreversible, que evidencia riesgo inminente de fallo de la copa desde la cruz principal. Dado el decaimiento fisiológico del árbol y la descomposición de la madera, es previsible el rápido agravamiento del defecto, sin actuación viable de mitigación del riesgo.
