AP-383-2024
CAF

COMUNICADO DE APEO DE ARBOLADO VIARIO (AP-383-2024) PARTE 1ª
MOTIVO: ARBOL SECO

1. **FECHA:** 10 de Julio de 2024
2. **SITUACIÓN:** Ronda de Capuchinos
3. **Distrito:** CASCO ANTIGUO.
4. **ESPECIE:** *Styphnolobium japonicum*
5. **ID:** 141

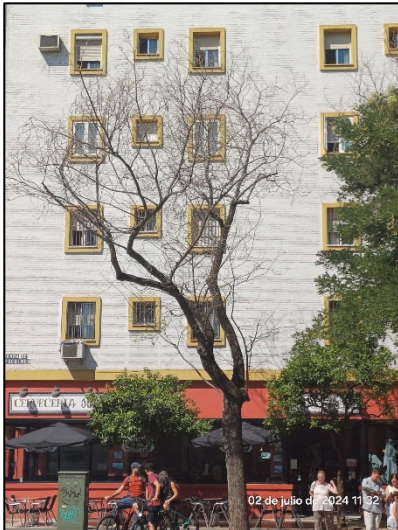
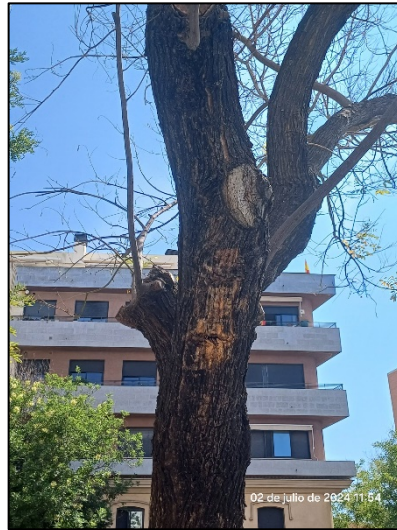
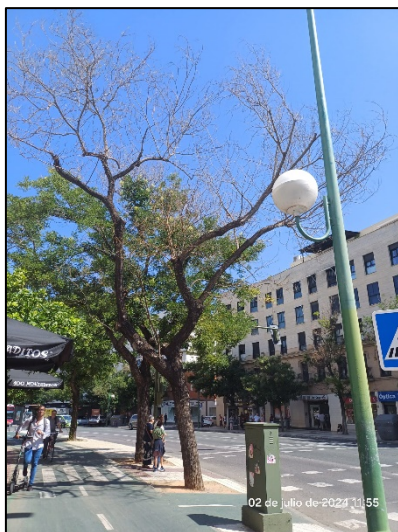
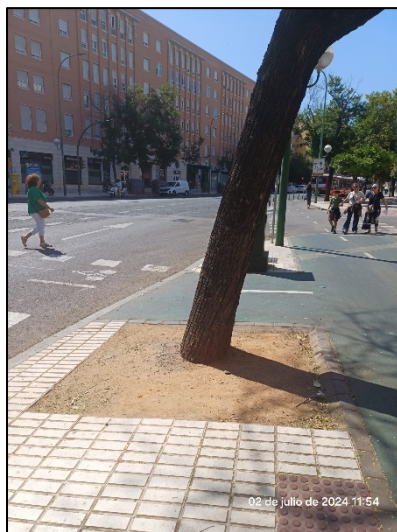
13. FOTOGRAFÍAS:

10. **LESIONES GRAVES:**
 - 100% De ramas secas. Fragilización de los tejidos funcionales y debilitamiento mecánico de las inserciones y de la zona hipógea.

- Cambios en su entorno directo, sucesivas obras en sus inmediaciones con transcendencia biomecánica y fisiológica a nivel radicular: Ampliación del alcorque posterior a la plantación del ejemplar, se agrega tierra vegetal soterrando el cuello, previsible anoxia a nivel radicular; Instalación de carril bici a 1m del pie afectando a 2/4 partes del pavimento que lo rodea; Canalizaciones para cableado de alumbrado público; Rebaje del acerado para la mejora de accesibilidad de personas con movilidad reducida a 1m N e instalación de losa táctil.

- Árbol adulto muerto. Por lo tanto el vigor y la vitalidad que presenta es nula.

- Ejemplar objeto de podas drásticas, perjudicando ostensiblemente el funcionamiento fisiológico óptimo y, por lo tanto, comprometiendo las expectativas de vida de este en su etapa madura de desarrollo.
- Afecciones fúngicas radiculares, inducidas por perjuicios abióticos como excesiva compactación del sustrato y daños en la zona hipogea durante las obras como origen potencial del declive terminal del ejemplar. Pérdida de integridad estructural del anclaje radicular necrótico.
- 100% Ramas secas. Tras la muerte del ejemplar existe una alta probabilidad de fractura de ramas y/o vuelco del árbol completo debido al consiguiente debilitamiento mecánico y pudrición de los tejidos disfuncionales.
