Expediente: 19/2024
AP-389-2024
CAF

COMUNICADO DE APEO DE ARBOLADO VIARIO (AP-389-2024) PARTE 1ª
MOTIVO: RIESGO

1. **FECHA:** 15 de Julio de 2024
2. **SITUACIÓN:** Plaza Alameda de Hércules
3. **Distrito:** CASCO ANTIGUO.
4. **ESPECIE:** *Populus alba*.
5. **ID:** 125
6. **P.C. (c.m):** 86
7. **ALTURA (m):** 9m
8. **ALCORQUE (m):** 1 x 1
9. **LATITUD DE ACERADO(m):** Zona peatonal con alta densidad de peatones. En las inmediaciones de un parque infantil.
10. **LESIONES GRAVES:**
 - Movimiento activo del árbol completo. Impacto de vehículo pesado contra su rama baja.
 - Grietas en área de tracción de la base y soterramiento del área del cuello orientada a favor de la inclinación.
 - Copa no compensada.
 - Tras el movimiento quedan expuestas pudriciones activas extendidas desde un chancro longitudinal en tronco, extensión de la afección a través de los tejidos asociados hacia el área hipógea, descortezamientos como síntoma de disfuncionalidades vasculares.
11. **ESTADO GENERAL:**

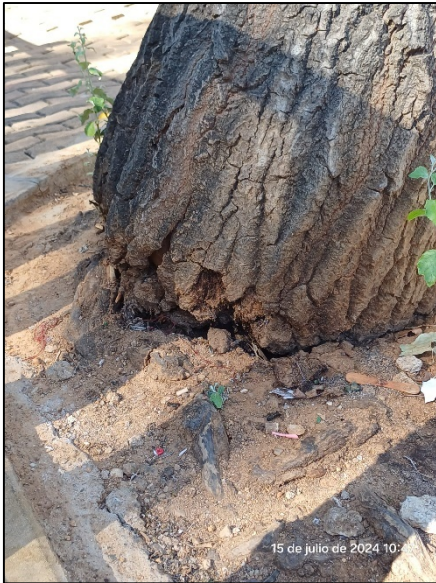
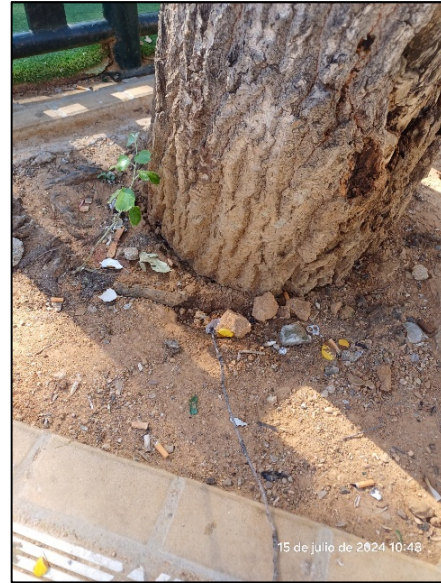
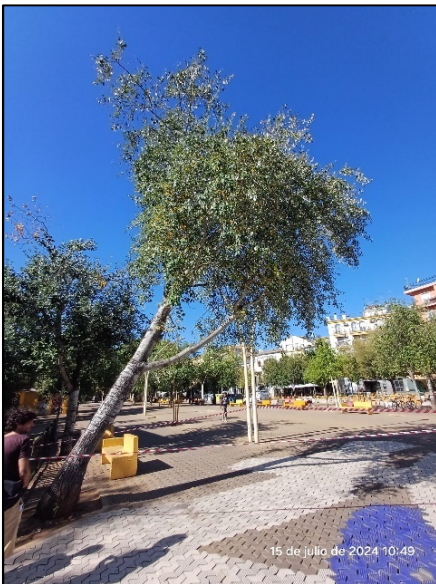
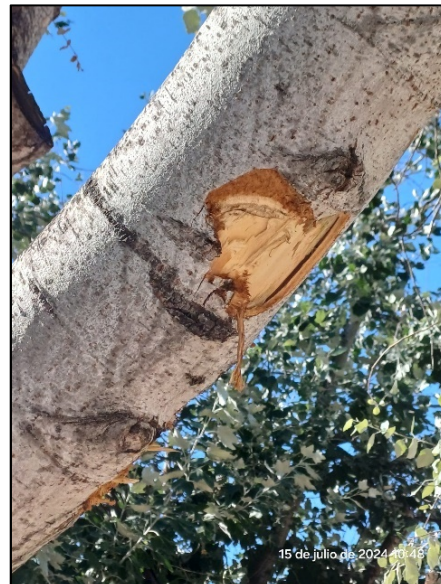
13. FOTOGRAFÍAS:

Pérdida de la estructura de sostén radicular necesaria para ofrecer un nivel de riesgo dentro de los parámetros considerados como tolerables.

- Obras de reacondicionamiento del pavimento posteriores a la plantación del ejemplar, retirada de los bordillos en puntos donde ya se había producido contacto con raíces leñosas (eliminación de elementos de sustentación para el árbol), previsibles daños sobre raíces de absorción adheridas al pavimento retirado y cambios significativos en los factores de carga.
- Leve abultamiento del acerado directo en zona de tracción radicular descrita durante la inspección realizada en 2020, previsible desarrollo constreñido del sistema radicular.
- Copa muy reducida, las podas han perjudicado ostensiblemente su funcionamiento fisiológico óptimo y, por lo tanto, comprometido su capacidad para consolidar estructuras y responder activamente a lesiones y agentes patógenos.
- Descortezamientos dispersos en la parte baja del fuste como síntoma de muerte cortical.
