AP-353-2024 a AP-354-2024 y AP-358-2024 a AP-360-2024
AP-360-2024
CAF

SOLICITUD DE APEO DE ARBOLADO VIARIO (AP-360-2024) PARTE 2^a
MOTIVO: GESTIÓN/RENOVACIÓN

1. **FECHA:** 29/06/2024
2. **SITUACIÓN:** Calle Hispano Aviación
3. **Distrito:** LOS REMEDIOS
4. **ESPECIE** *Styphnolobium japonicum*
5. **ID:** 120723
6. **P.C. (cm.):** 36cm
7. **ALTURA (m):** 5m
8. **ALCORQUE (m):** Dimensiones de 1x1m. Ubicada en área peatonal.
9. **LATITUD DE ACERADO(m):** 4m
10. **LESIONES GRAVES:**

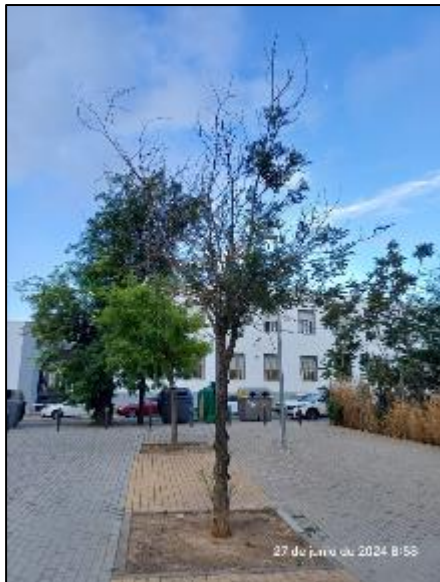
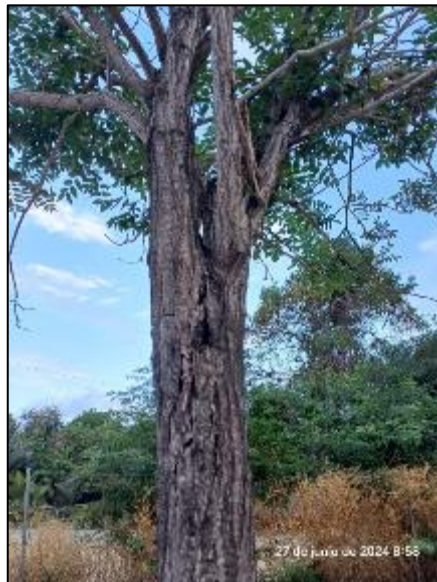
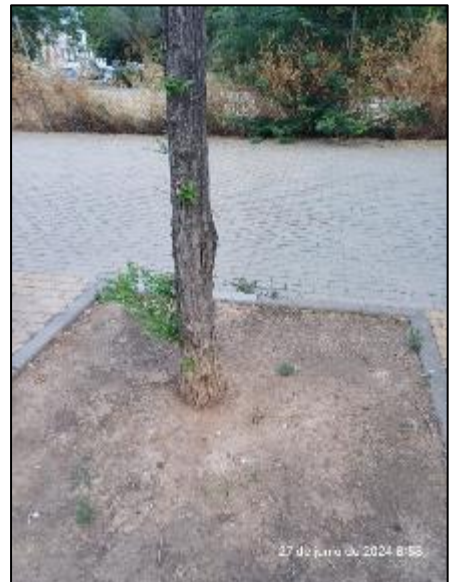
13. FOTOGRAFÍAS:

- Descortezados en la parte alta del fuste y a nivel de la cruz, madera expuesta necrótica y muerte del cambium vascular, previsible extensión de la disfuncionalidad actual a nivel subterráneo.
- Síntomas de regresión, 90% de copa seca.
- Insuficiente síntesis de madera de reacción alrededor de las áreas estructuralmente debilitadas.

Ejemplar adulto decrépito, necrosis de prácticamente la totalidad de los tejidos funcionales, causando el decaimiento irreversible del ejemplar que actualmente se encuentra en regresión terminal, con apenas un 10% de copa viva respecto al volumen original, y con alto riesgo potencial de fallo de partes o del árbol completo por degradación. Deterioro estructural irreparable y decaimiento permanente, esto implica un incremento del riesgo de colapso y una disminución sustancial del aporte de valor ambiental en cuanto a cobertura arbórea.

Aunque no existe un riesgo inminente de fallo, su viabilidad mecánica y funcional, a corto plazo, ha quedado comprometida de manera definitiva. Debido a su baja vitalidad no dispone de los suficientes recursos para hacer frente a agentes patógenos y consolidar estructuras debilitadas. El contexto nos hace pensar en algún tipo de patógeno que está generando estos decaimientos rápidos y severos. Aunque no se han detectado signos que orienten respecto a cuál podría tratarse en concreto. Más allá de que la situación sea compatible con la posible acción de un hongo patógeno de raíz.

“ÚNICO.- Autorizar el apeo de un ejemplar de *Styphnolobium japonicum* con ID nº 120723, situado en la Calle Hispano Aviación (AP-360-2024). De acuerdo con el informe del Servicio Técnico: MOTIVO DEL APEO: Gestión / reposición. Se solicita autorización para proceder al apeo de un ejemplar de *Styphnolobium japonicum* con ID 120723, situado en el distrito Los Remedios, en la Calle Hispano Aviación. Tras la visita realizada por el equipo de inspección de riesgo, se constata que el ejemplar presenta una serie de defectos estructurales que comprometen su estabilidad y sus expectativas de futuro. Anterior desmoche a 2 m. de altura, desarrollo de dos suplentes codominantes emitidos con el fin de configurar la nueva estructura de copa, corteza incluida configurada en su inserción, descortezamientos a este nivel, madera expuesta necrótica con transcendencia a nivel biomecánico y fisiológico sobre sus anclajes, muerte del cambium. Previsible extensión de la disfuncionalidad vascular actual hacia la parte hipógea, descomposición de tejidos asociada, lo que supone una pérdida progresiva de la integridad del anclaje radicular, ya debilitado en el momento de la inspección. Decaimiento irreversible del ejemplar que actualmente se encuentra en regresión terminal, con apenas un 10% de copa viva respecto al volumen original, escasa brotación epicórmica en la parte baja del tronco como síntoma de regresión. Riesgo potencial de fallo de partes o del árbol completo por degradación, debido a la inactividad de prácticamente la totalidad de los tejidos funcionales. Alta necesidad de mantenimiento para conseguir que el nivel de riesgo asociado permanezca dentro de los parámetros considerados como tolerables. Dimensiones de copa muy por debajo de las que se que consideran mínimas para esperar un aporte significativo de beneficios ecosistémico. ESTADO GENERAL: Ejemplar adulto decrepito, necrosis de prácticamente la totalidad de los tejidos funcionales, causando el decaimiento irreversible del ejemplar que actualmente se encuentra en regresión terminal, con apenas un 10% de copa viva respecto al volumen original, y con alto riesgo potencial de fallo de partes o del árbol completo por degradación. Deterioro estructural irreparable y decaimiento permanente, esto implica un incremento del riesgo de colapso y una disminución sustancial del aporte de valor ambiental en cuanto a cobertura arbórea. OBSERVACIONES: Aunque no existe un riesgo inminente de fallo, su viabilidad mecánica y funcional, a corto plazo, ha quedado comprometida de manera definitiva. Debido a su baja vitalidad no dispone de los suficientes recursos para hacer frente a agentes patógenos y consolidar estructuras debilitadas. El contexto nos hace pensar en algún tipo de patógeno que está generando estos decaimientos rápidos y severos. Aunque no se han detectado signos que orienten respecto a cuál podría tratarse en concreto. Más allá de que la situación sea compatible con la posible acción de un hongo patógeno de raíz”.
