Expediente: 19/2024
AP-989-2024
PMR

COMUNICADO DE APEO DE ARBOLADO VIARIO (AP-989-2024) PARTE 1ª
MOTIVO: RIESGO

Código: AP-989-2024

Ubicación: Pages del Corro

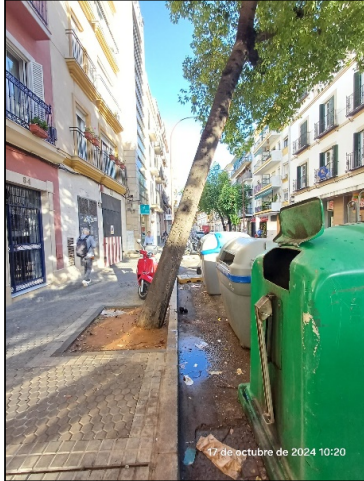
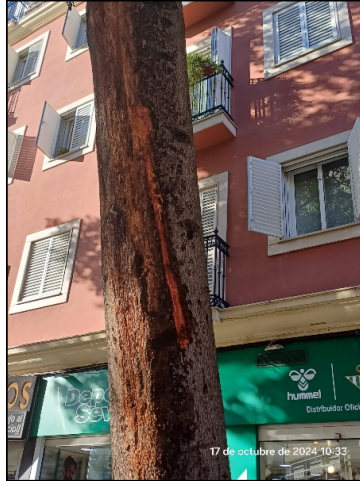
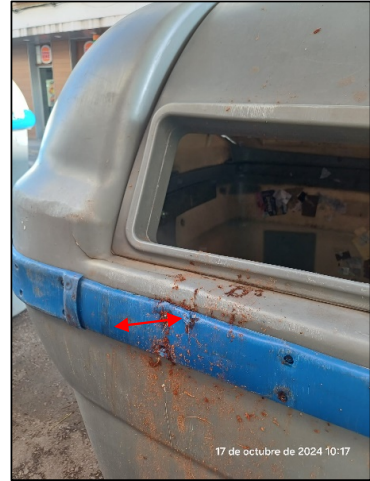
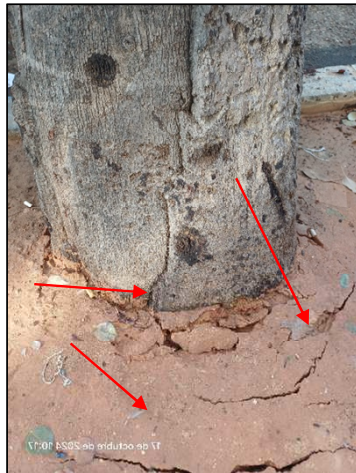
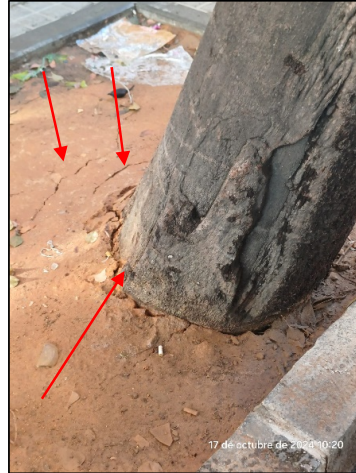
13. FOTOGRAFÍAS

10. **LESIONES GRAVES:**
 - Movimiento activo del árbol por el impacto contra el tronco de contenedor de residuos de reciclaje durante su carga y descarga (Lipasam), fallo primario del anclaje.

- Invasión parcial del fuste hacia calzada desde el metro de altura, generando una interferencia ineludible con los vehículos.
 - Reiterados impactos sobre la madera de compresión del fuste a lo largo del tiempo, previsibles daños continuados sobre raíces.

- Inclinación por fototropismo acentuada por las recurrentes podas de refaldado, elevaron el centro de gravedad del ejemplar aumentando el momento de fuerza sobre el sistema radicular, ya de por sí debilitado.

- Detección de grietas radiales y transversales desde su pie, separación del terreno con respecto al cuello abriéndose perimetralmente la tierra más próxima al fuste.

El dato de inclinación recogido durante la última inspección (22/08/2024) es de 19, 8°, en el momento de la tala era de 24°.

Ampliación de los límites del alcorque posteriormente al desarrollo maduro del sistema radicular, la retirada de los bordillos delimitantes de las anteriores dimensiones del alcorque supuso un importante cambio en el entorno del árbol, ya que este los incorporó como parte de su sistema de sustentación, pérdida de estabilidad mecánica.

Tras la visita realizada por el equipo de inspección de riesgo, se concluye que, dada la alta probabilidad de colapso del árbol completo tras la incidencia, este ejemplar deja de ser apto para su situación en viario. Movimiento activo del árbol por el impacto contra el tronco de contenedor de residuos de reciclaje durante su carga y descarga (Lipasam), fallo primario del anclaje, se detecta la inclinación activa de esta posición, grietas radiales y transversales desde su pie, separación del terreno con respecto al cuello abriéndose perimetralmente la tierra más próxima al fuste, y, levantamiento de la zona de seguridad radicular en el área que trabaja a tracción respecto a la orientación de la inclinación. El daño compromete irreversiblemente la viabilidad del ejemplar, ya que el golpe provoca el fallo primario del anclaje por la rotura de raíces leñosas de relevancia estructural, resultando inviable la sustentación efectiva del árbol, ante la posibilidad de vuelco se procede al apeo.

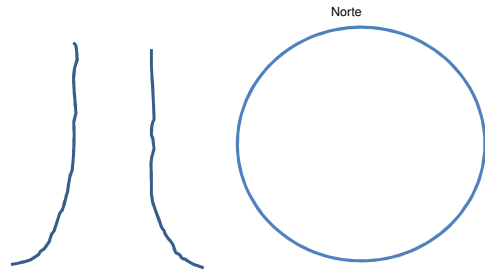
Notas, explicaciones, descripciones: Movimiento activo del árbol por fallo del anclaje primario tras impacto sobre madera de compresión del fuste, inclinación activa, grietas radiales y transversales desde su pie, separación del terreno con respecto al cuello, y levantamiento de la ZSR en tracción. Se ampliaron los límites del alcorque posteriormente al desarrollo maduro del sistema radicular, la retirada de los bordillos delimitantes supuso un importante cambio en el entorno del árbol, ya que este los incorporó como parte de su sistema de sustentación, pérdida de estabilidad mecánica.

Propuestas y/o consejos: Estabilidad estructural muy comprometida. La grave sintomatología compromete irrevocablemente su viabilidad, ante la posibilidad de vuelco se procede al apeo. Riesgo no tolerable.
