**Expediente: 309/2024**

(AP-386-2024 A AP-387-2024) y (AP-496-2024)  
AP-386-2024  
LRR

**SOLICITUD DE APEO DE ARBOLADO VIARIO (AP-386-2024) PARTE 2ª**  
**MOTIVO: NIVEL DE RIESGO ELEVADO**

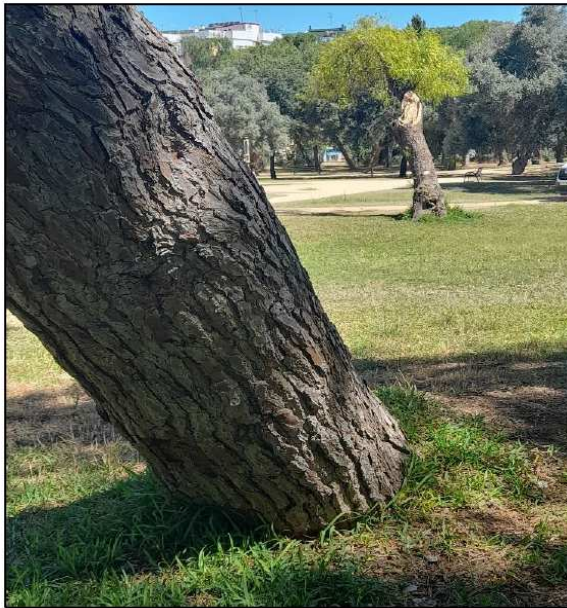
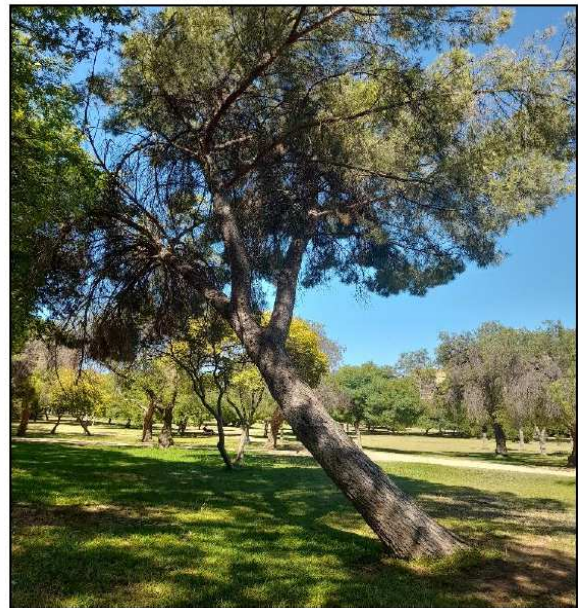
12. FOTOGRAFÍAS:

1. FECHA: 16 de julio de 2024
2. SITUACIÓN: Parque de Amate
3. Distrito: Cerro-Amate
4. ESPECIE: *Pinus pinea*
5. P.C. (c.m): 192
6. ALTURA (m): 16
7. ALCORQUE (m): Parterre de tierra
8. LATITUD DE ACERADO(m): no procede
9. LESIONES GRAVES:  
Ejemplar con inclinación acusada de más de 40 grados, con levantamiento del plato radicular en zona de pradera con riego.
10. ESTADO GENERAL:  
La estabilidad estructural está comprometida.
11. OBSERVACIONES:  
Bastante probable de que exista una pérdida de estabilidad y vuelque.

**“ÚNICO.-** Autorizar el apeo de un ejemplar de *Pinus Pinea* con ID nº 1600, situado en el Parque de Amate (AP-386-2024). De acuerdo con el informe del Servicio Técnico: **MOTIVO DEL APEO:** Nivel de riesgo elevado. Se solicita autorización para proceder al apeo de un ejemplar de *Pinus pinea* con ID 1600, situado en el Parque de Amate. Ejemplar con inclinación acusada de más de 40 grados, con levantamiento del plato radicular en zona de pradera con riego. **ESTADO GENERAL:** La estabilidad estructural está comprometida. **OBSERVACIONES:** Se observan numerosos chancros a lo largo del tronco”.
