Código: AP-800-2024
Ubicación: Juan Antonio Vizarron
Excmo. Sr.:

Por la presente se informa de que se ha procedido sin autorización previa al apeo de un ejemplar de *Pinus pinea* con ID 45, situado en el distrito Triana, en la calle Juan Antonio Vizarrón.

COMUNICADO DE APEO DE ARBOLADO VIARIO (AP-800-2024) PARTE 1ª
MOTIVO: ARBOL SECO

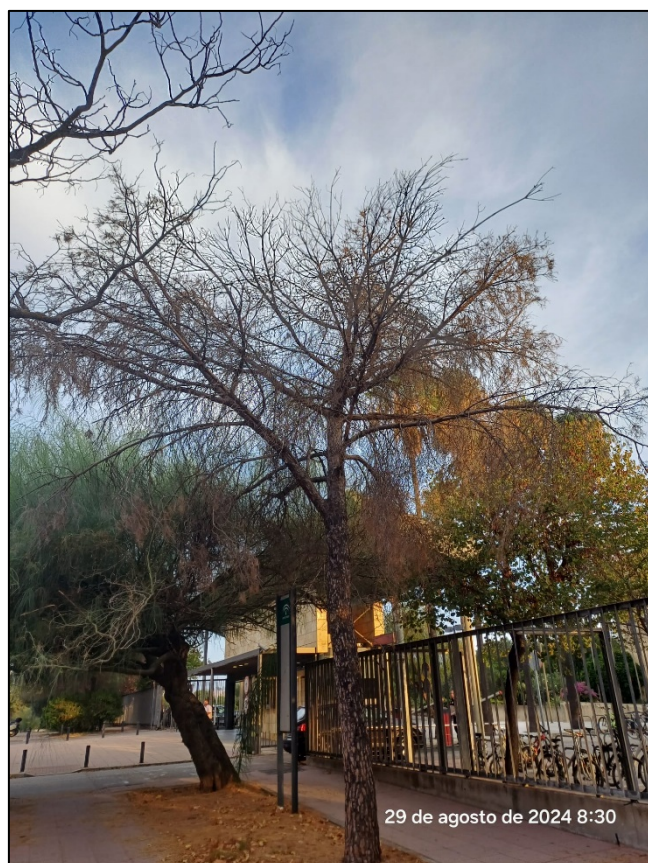
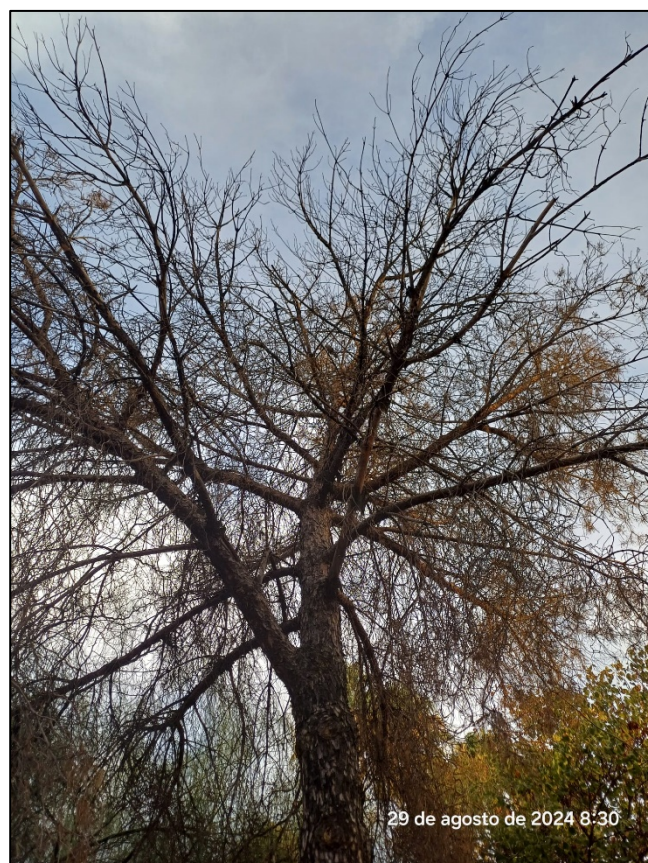
13. FOTOGRAFÍAS:

Tras la visita realizada por el equipo de inspección de riesgo, se concluye que el ejemplar está definitivamente muerto. 100% Ramas secas. Varias posiciones de características análogas se han secado durante este verano en la misma unidad de gestión, registro fotográfico de Junio de 2024 en el que se aprecia la incipiente desvitalización, previsible colonización de insectos perforadores de la madera. Disfuncionalidades radiculares típicas de las condiciones urbanas (canalizaciones, obras y compactación) como parte del origen del declive fisiológico, descortezamientos y cavidades a la altura de la cruz, madera inactiva expuesta, lesiones originadas a partir de las podas de refaldado sin encapsular, debilitamiento mecánico de la madera disfuncional. Como consecuencia de la alta probabilidad de fracturas de ramas derivada de la fragilización de la madera y ante la posibilidad de vuelco por debilidad radicular, se procede al apeo.

1. **FECHA:** 29 de agosto de 2024
2. **SITUACIÓN:** Juan Antonio Vizarrón
3. **Distrito:** TRIANA.
4. **ESPECIE:** *Pinus pinea*
5. **ID:** 45
6. **P.C. (c.m):** 110
7. **ALTURA (m):** 12,5
8. **ALCORQUE (m):** Alcorque corrido compartido con otras posiciones arboladas de la misma especie, albero compactado.
9. **LATITUD DE ACERADO(m):** Alcorque situado en área peatonal con densidad media/baja de circulación.
10. **LESIONES GRAVES:**
 - 100% De ramas secas.
 - Árbol adulto muerto. Por lo tanto, el vigor como la vitalidad que presenta es nula.
 - Posible plaga de perforadores de la madera.
 - Terreno de albero.
11. **ESTADO GENERAL:**
 - Árbol adulto muerto.

- Previsibles daños sobre el sistema radicular
- Terreno de albero, material que, a pesar de su uso habitual en el entorno viario, por su composición y naturaleza química, inhibe el desarrollo radicular y, además, se encuentra altamente compactado, provocando la anoxia, y con ello la inactividad y muerte, de la parte hipogea.

- Colonización de la zona por perforadores de madera, varios ejemplares maduros secados durante el verano 2024. Ejemplares desvitalizados tienen menos recursos para hacer frente a agentes patógenos o a consolidar estructuras debilitadas.

- Disfuncionalidades radiculares típicas de las condiciones urbanas (canalizaciones, obras y compactación) como parte del origen del declive fisiológico, descortezamientos y cavidades a la altura de la cruz, madera inactiva expuesta, desconexión vascular y necrosis irreversible de la totalidad de los tejidos funcionales, debilitamiento mecánico de la madera disfuncional.
