Expediente: 322/2024
AP-796-2024
ALDV

“ÚNICO.- Autorizar el apeo de un ejemplar de Pino carrasco (*Pinus halepensis*) con ID nº 113056, situado en la Plaza Maestras (AP-796-2024). De acuerdo con el informe del Servicio Técnico: **MOTIVO DEL APEO: RIESGO NO TOLERABLE Y RENOVACIÓN DEL ARBOLADO.** Se solicita autorización para proceder al apeo de pino carrasco (*Pinus halepensis*) situado en la Plaza Maestras (barriada de Pino Montano) en el Distrito Norte. Árbol que presenta acusada inclinación activa e importante herida longitudinal desde la base de las raíces maestras -cavidad- hasta cerca de la actual cruz, afectando a un 40% de media del perímetro del tronco con madera vista, profundas fendas verticales y orificios realizados por perforadores. La respuesta del árbol ha sido muy débil y apenas se aprecia madera de herida, la cual ha sido al menos una vez rebasada. Así mismo se observa el levantamiento del terreno circundante en dos lomos que no es descartable que se deba a un descalzamiento parcial de la plataforma radicular. Se recomienda el apeo del ejemplar, ya que supone un riesgo por probable caída del ejemplar o de alguna de sus partes a corto o medio plazo, que supera lo t

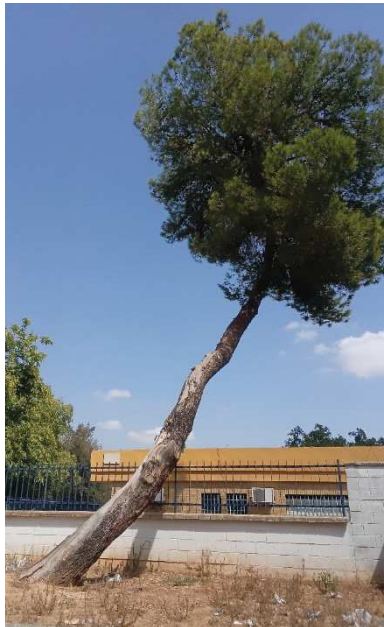
7. **LESIONES GRAVES:** Acusada inclinación activa, cavidad en cuello y descortezamiento generalizado en tronco.

Vista general actual: inclinación activa de unos 45º y caída sobre patio/edificio del colegio. Herida por asolanamiento, desde la base de las raíces maestras hasta la actual cruz.

Se recomienda el apeo del ejemplar, ya que supone un riesgo por probable caída del ejemplar o de alguna de sus partes, que supera lo tolerable y mayor al valor del conjunto de servicios ecosistémicos aportados, sin que sea posible otra acción o intervención viable para mitigar dicho riesgo.

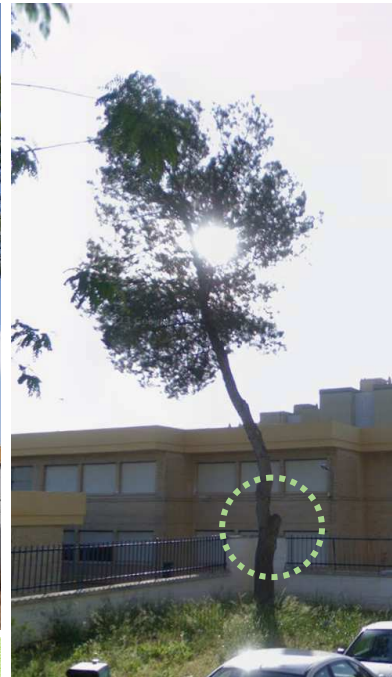
Este árbol presentaba cruz baja con tres ejes codominantes y antes de mayo del 2008 se eliminaron dos de ellos; este hecho determinó la suerte del árbol. Por un lado, la eliminación de estos ejes expuso a buena parte del tronco a una insolación no acostumbrada, lo que provocó una herida longitudinal por asolanamiento desde la base de las raíces maestras hasta cerca de la actual cruz. En la actualidad esta herida afecta a un 40% de media del perímetro del tronco y presenta una cavidad en la base del tronco/cuello del árbol y en el resto madera vista, profundas fendas verticales y agujeros realizados por perforadores. La respuesta del árbol ha sido muy débil y apenas se aprecia madera de herida que al menos ha sido una vez rebasada.

Captura de Google Maps de mayo del 2008. Ligera inclinación, copa original y corte por eliminación de eje primario a tensión.

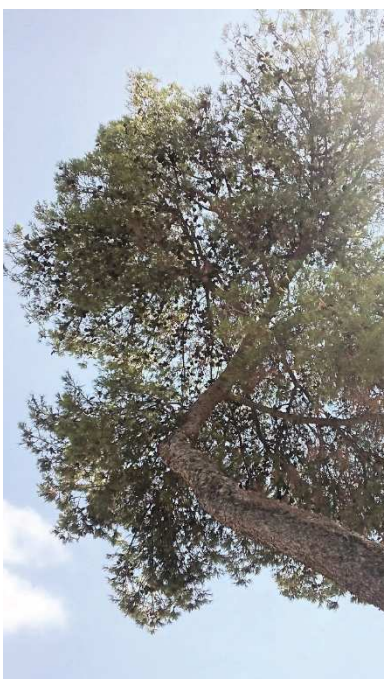
Por otro lado, las fotos del histórico de Google Maps nos demuestran que al menos desde el año 2008 el árbol no ha parado de inclinarse. Alrededor del 2013, en un intento de recuperar la verticalidad, el árbol fue decapitado dejándole una rama ortótropa como guía. La copa del árbol se ha ido reformando a partir de esta rama, aunque en la actualidad presenta un codo en su unión con el tronco. Así mismo, se observa un levantamiento del terreno en dos lomos seguramente coincidente con el desarrollo de las raíces maestras, aunque no es descartable que se deba a un descalzamiento parcial de la plataforma radicular.

Copa reformada con codo en su base por descabezado de la copa original.

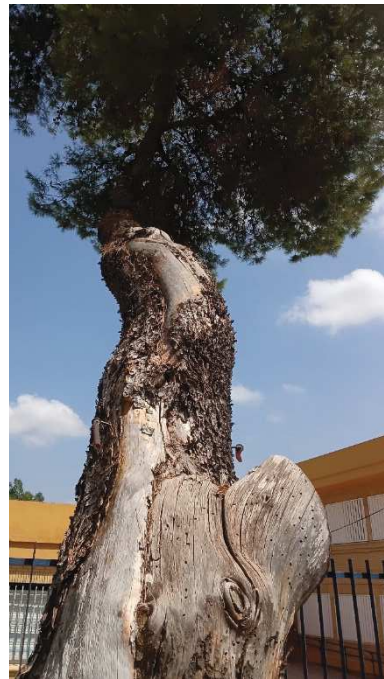
Herida longitudinal por asolanamiento y cavidad en la base del tronco/cuello del árbol: respuesta muy débil, apenas se aprecia madera de herida. Descalzamiento de raíces maestras.
