SOLICITUD DE APEO DE ARBOLADO (AP-268-2025). PARTE 1.
MOTIVO: CRITERIOS DE RIESGO

Código: AP-268-2025

Ubicación: Parque María Luisa (Distrito Sur)

ISA Formulario de Evaluación Básica de Riesgo de Arbolado F2

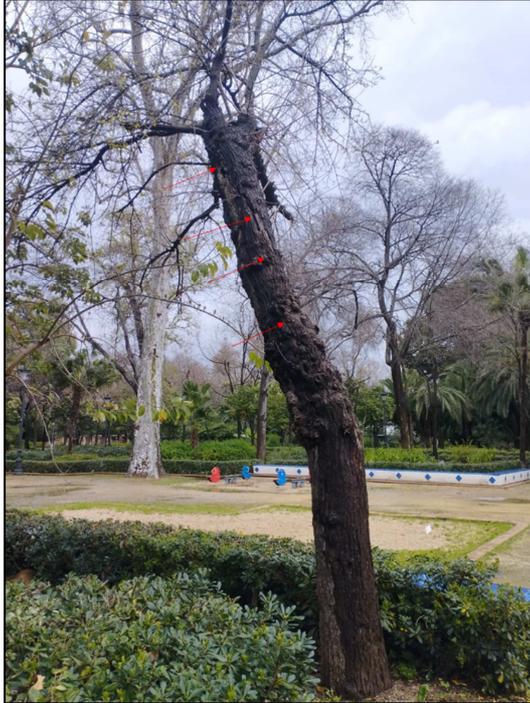
Vista general del ejemplar.

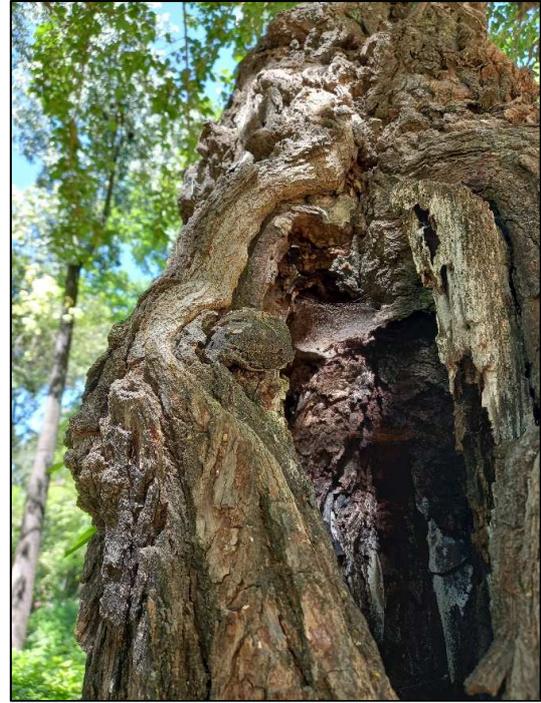
Se trata de un ejemplar de *Morus nigra* con una ligera inclinación por competencia lumínica y copa compuesta por suplentes sobre zona degradada en la horquilla con desarrollo de madera de callo. Presenta una grieta longitudinal en el tronco desde la horquilla, sin que se aprecie respuesta de madera de reacción.

Detalle de la degradación en la horquilla

Tanto el estado fisiológico, como los defectos biomecánicos que presenta este ejemplar obligan a considerar su apeo y sustitución, ya que el riesgo que presenta es inminente. Desde la perspectiva de la gestión de los servicios ecosistémicos, su sustitución por otro ejemplar ofrece la posibilidad de renovación de la infraestructura verde del parque y el aumento del número de ejemplares con mayor eficiencia. Por lo tanto, se propone para su apeo y sustitución por otro ejemplar.

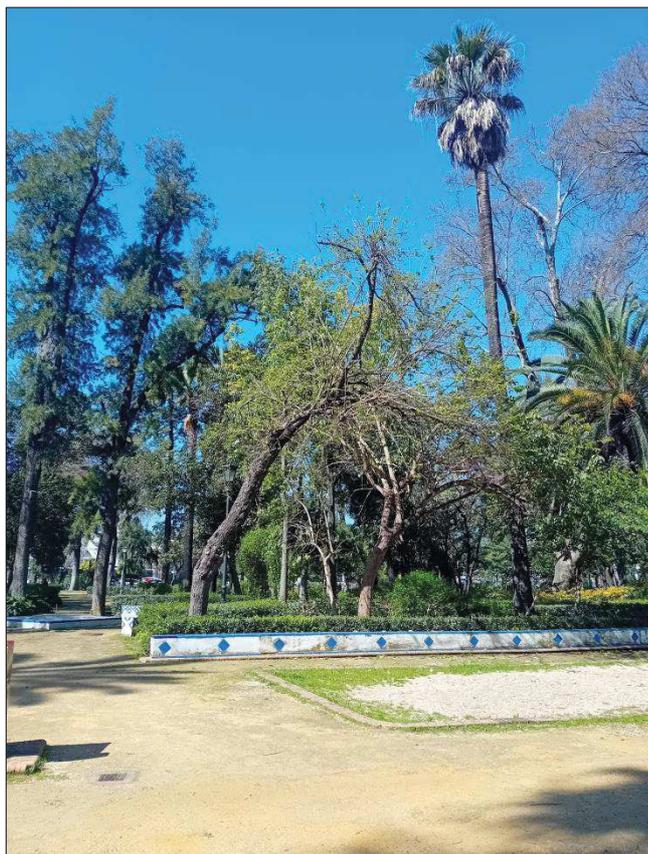
2. Vista general de la posición

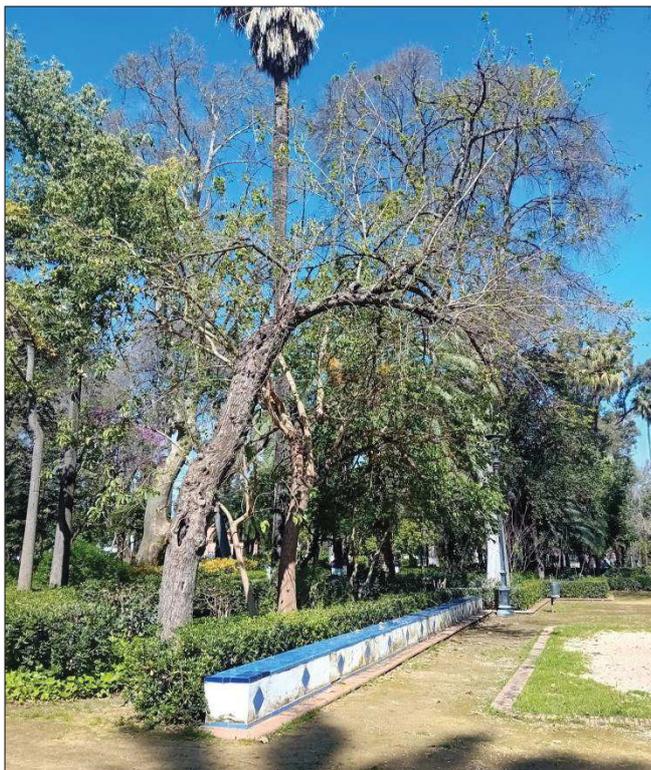
3. Vista general del ejemplar cara sureste

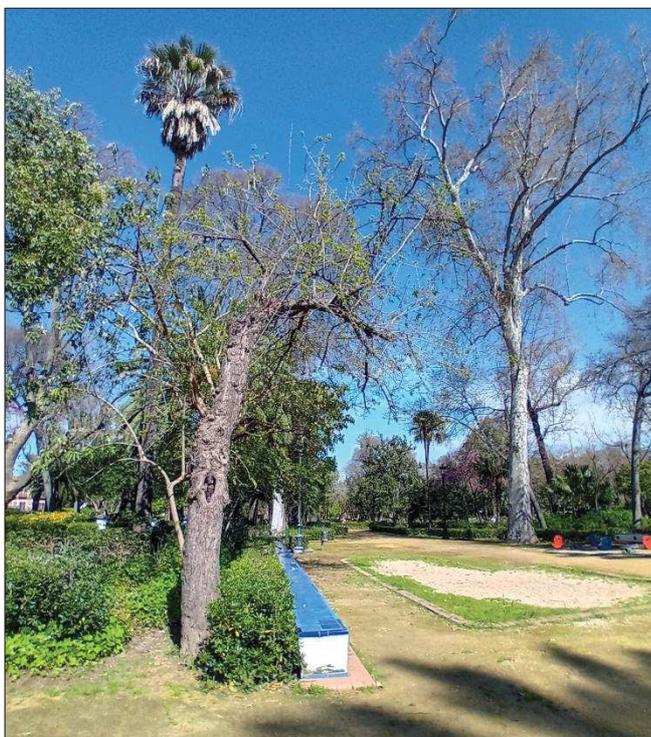
4. Vista general de la ubicación del ejemplar cara sur

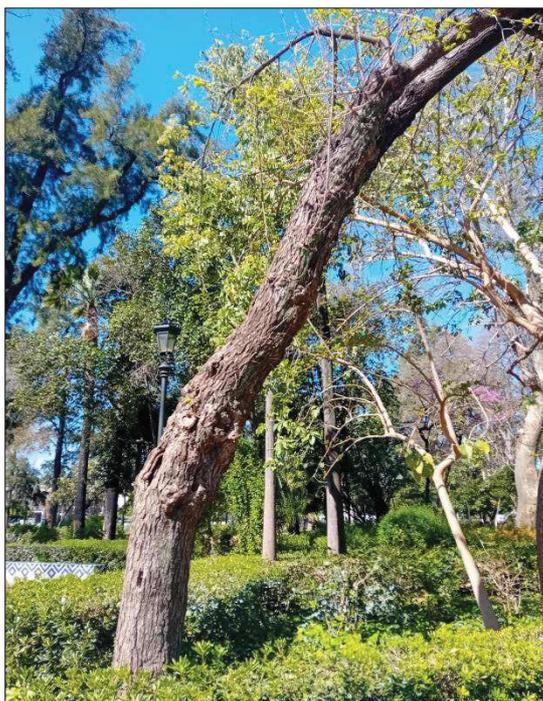
Grieta longitudinal en el tronco desde la horquilla sin madera de reacción, en franja de madera muerta. Inclinación de 30° con proyección a una zona estancial

5. Vista de la inclinación del tronco

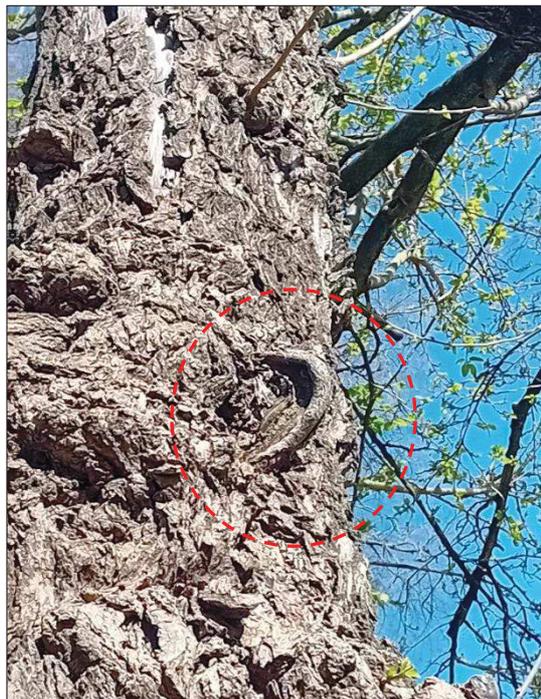
6. Presencia de cuerpos fructíferos muertos

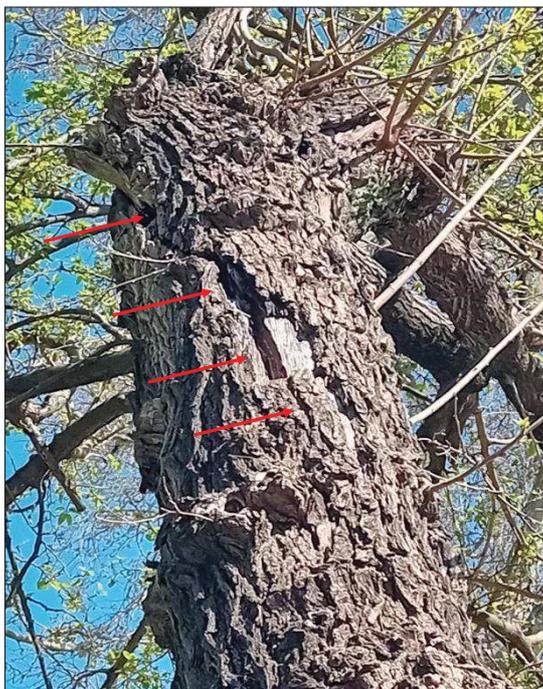
7. Grieta longitudinal donde se observa madera muerta

1. **Propuesta de apeo:** Valorar una nueva ubicación para su reposición. Riesgo residual: _____
Riesgo residual: _____
Riesgo residual: _____

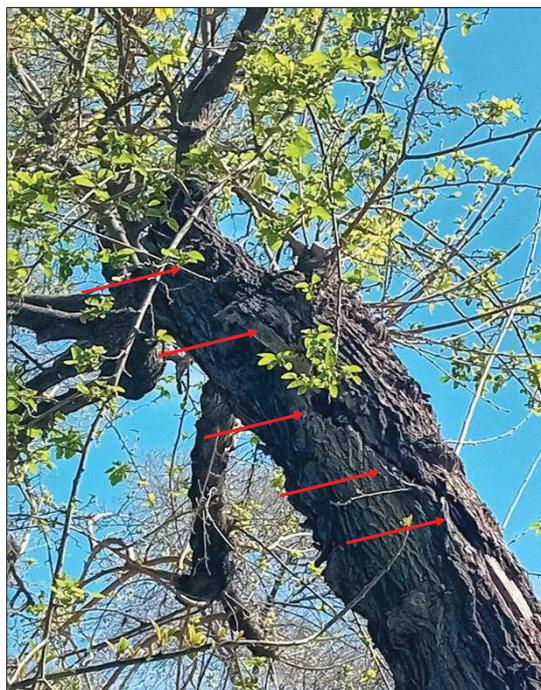
Fractura de copa por la presencia una grieta sin madera de reacción desde el tronco hasta la horquilla

8. Grieta longitudinal desde la horquilla en la cara sur

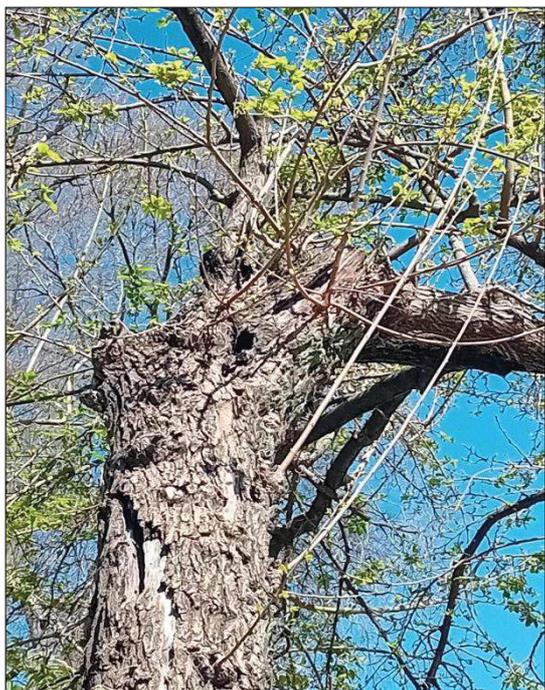
Uniones débiles en los puntos de inserción de los suplentes de emergencia

9. Detalle del estado de la horquilla

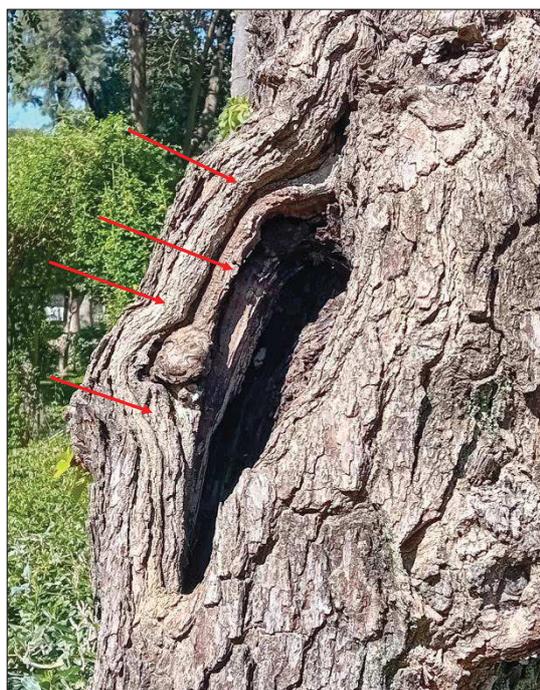
10. Vista lateral de la cavidad donde se observan las respuestas de madera

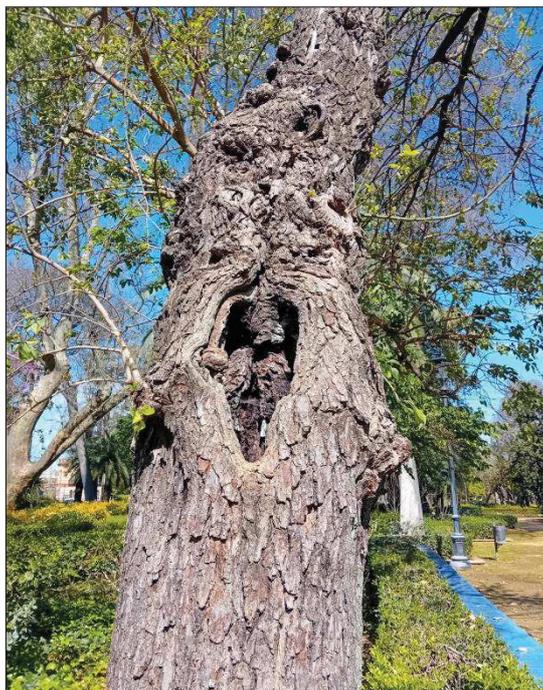
11. Vista de la cavidad en cara sur

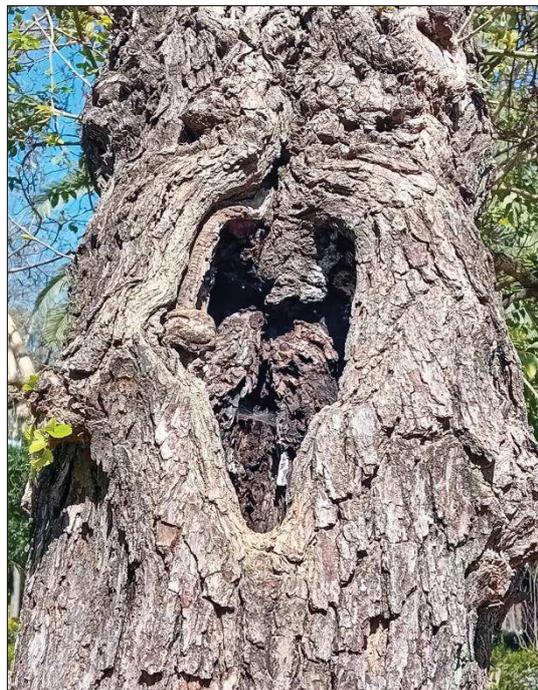
12. Detalle de la madera degradada en la cavidad
