AP-324-2025
ALDV

FICHA DE COMUNICADO DE APEO DE ARBOLADO VIARIO (AP324/25) PARTE 1ª

ID: 108527
Código Apeo: AP324/25
UBICACIÓN: Calle La Taranta
Árbol: *Pinus halepensis*
MOTIVO DEL APEO: Riesgo no tolerable

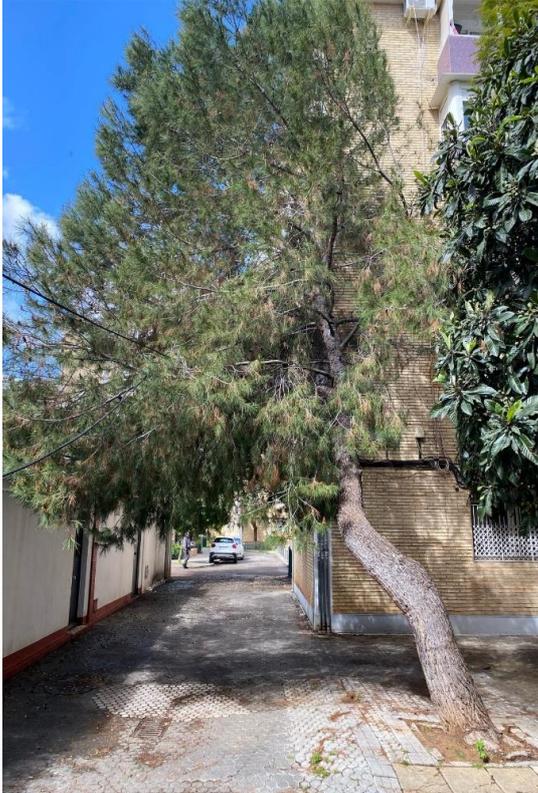
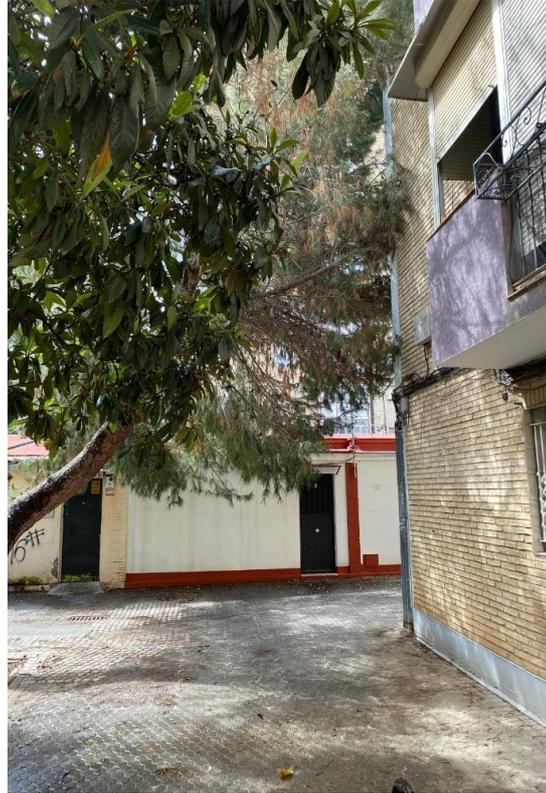
9. FOTOGRAFÍAS:

Por la presente se informa que se ha procedido, sin autorización previa, al apeo de un ejemplar maduro de *Pinus halepensis*, situado en la Calle La Taranta, Unidad de Gestión perteneciente al distrito San Pablo-Santa Justa, debido a la inclinación activa del árbol por fallo del anclaje, quedando apoyado sobre la fachada de un bloque de viviendas. Previamente al colapso, el ejemplar ya se encontraba inclinado unos 25°, con proyección de vuelco hacia el edificio y acerado. La incidencia tiene lugar el 17 de marzo, durante jornada de eventos meteorológicos adversos, con alerta amarilla a causa del temporal, registrándose lluvias intensas y continuadas y rachas de viento de hasta 47 km/h. Existen indicios de obras en el entorno para la mejora del estado del pavimento donde han podido proceder al corte de raíces sin previa autorización. El colapso del ejemplar se ha producido por el cúmulo de incidentes negativos como son un exceso de carga en copa, encharcamiento de la tierra del interior del alcorque donde se encontraba anclado y por la propia inclinación en sí, unido a la restricción para el desarrollo en profundidad que supone el suelo urbano por compactación.
