**Expediente: 3/2025**  
AP-4-2025  
PMR

**FICHA DE COMUNICADO DE APEO DE ARBOLADO VIARIO (AP4/25) PARTE 1ª**

ID: 932  
Código Apeo: AP4/25  
UBICACIÓN: Avenida de Hytasa  
Árbol: *Ulmus sp*  
MOTIVO DEL APEO: Riesgo no tolerable

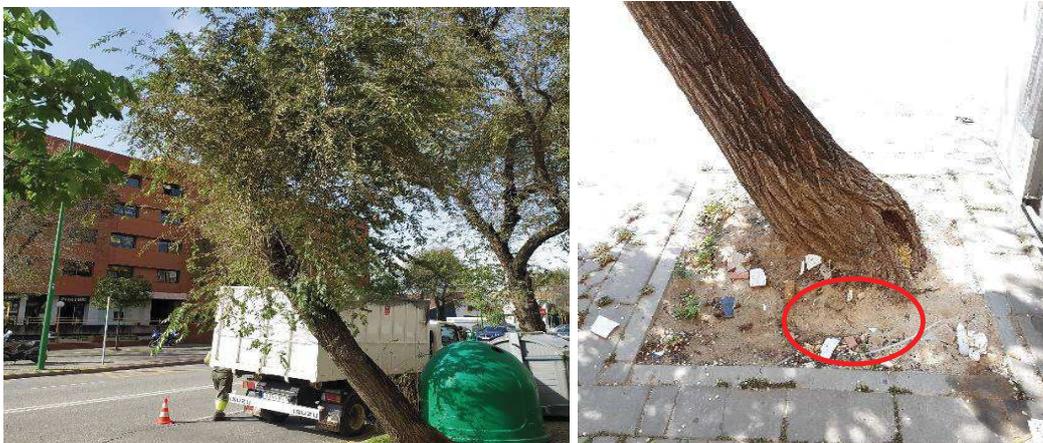
**9. FOTOGRAFÍAS:**

6. **LESIONES GRAVES:** Impacto de un vehículo pesado de Lipasam contra el tronco durante la recogida de contenedores de residuos, provocando una inclinación activa superior a 40°, recayendo sobre la calzada. El daño compromete definitivamente la viabilidad del ejemplar, ya que el golpe provoca el desplazamiento súbito del fuste con movimientos del terreno y grietas cerca de la base en zona de tracción radicular dentro del área crítica de anclaje, factores determinantes de fallo primario en la zona hipogea. Ante la posibilidad de colapso completo por debilidad radicular, con riesgo muy elevado de vuelco sobre acerado, paso de peatones y calzada, se procede al apeo.

7. **ESTADO GENERAL:** Árbol maduro, con vitalidad media y porte alterado por acciones de poda y anteriores incidencias.
8. **OBSERVACIONES:** La incidencia tiene lugar durante la mañana del 15 de noviembre de 2024, tras el aviso de un trabajador de la contrata que observó como un camión de recogida de residuos impactaba contra el tronco. Este ejemplar tenía antecedentes por impactos de vehículos pesados. El 08 de mayo de 2024 otro camión de Lipasam golpea al árbol durante las maniobras de vaciado de contenedores, provocando la pérdida del 90% de la copa como consecuencia de la rotura del eje principal, quedando desestructurada y descompensada.

Durante la inspección realizada en octubre de 2023, se toman datos de la inclinación, marcando 42,75°, sin indicios de movimiento activo del anclaje, detectándose una merma de vitalidad significativa, con alta transparencia de copa y daños en la base, sobre madera de tracción, con posible afección en raíces.

Por la presente se informa que se ha procedido, sin autorización previa, al apeo de un ejemplar maduro de *Ulmus sp.*, situado en la Avenida de Hytasa, Unidad de Gestión perteneciente al distrito Cerro – Amate, debido al movimiento activo del árbol por impacto de un vehículo pesado de Lipasam contra el tronco durante la recogida de contenedores de residuos, provocando una inclinación activa de más de 40°, recayendo sobre la calzada. El daño compromete definitivamente la viabilidad del ejemplar, ya que el golpe provoca el desplazamiento súbito del fuste con movimientos del terreno y grietas cerca de la base en zona de tracción radicular dentro del área crítica de anclaje, factores determinantes de fallo primario en la zona hipogea. Ante la posibilidad de colapso completo por debilidad radicular, con riesgo muy elevado de vuelco, se procede al apeo.
