AP-86-2025
PMR

SOLICITUD DE APEO DE ARBOLADO VIARIO (AP-86-2025) PARTE 1ª
MOTIVO: ÁRBOL DECRÉPITO. NIVEL DE RIESGO ALTO.

Código: AP-86-2025

Ubicación: Puerta de Jerez

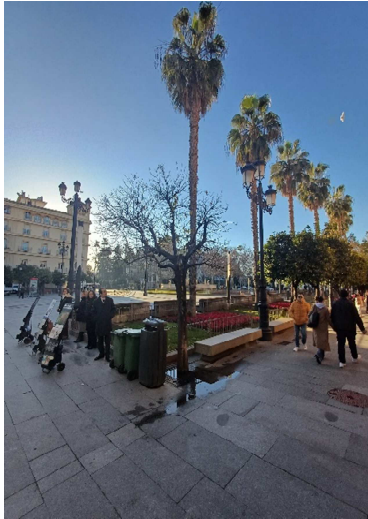
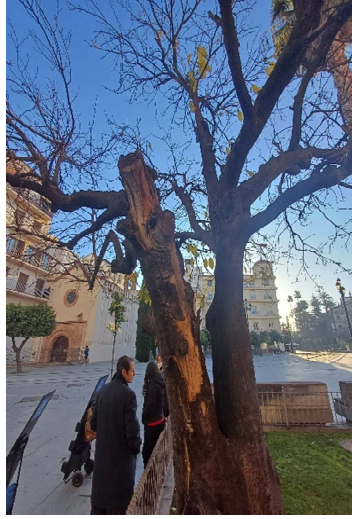
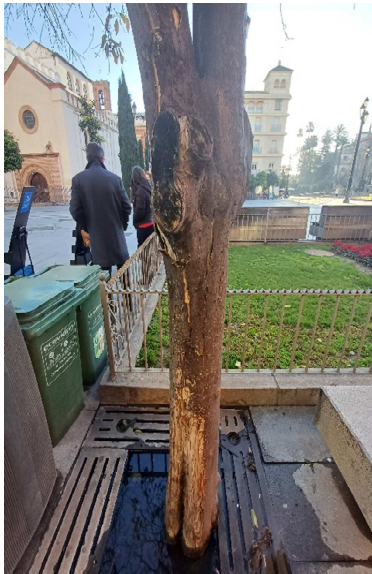
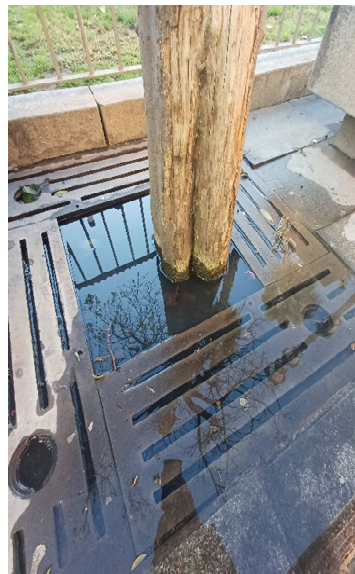
13. FOTOGRAFÍAS:

1. **FECHA:** 10 de febrero de 2025
2. **SITUACIÓN:** Puerta de Jerez.
3. **Distrito:** Casco Antiguo.
4. **ESPECIE:** *Citrus aurantium*.
5. **ID:** 163
6. **P.C. (c.m):** 74
7. **ALTURA (m):** 4,5
8. **ALCORQUE (m):** Situado en vía peatonal, 1.50 x 1.50.
9. **LATITUD DE ACERADO(m):** Alcorque en alineación vía peatonal
10. **LESIONES GRAVES:**
 - Ejemplar prácticamente definitivamente seco.
 - Descortezamientos en tronco ejes primarios y secundario.
 - Degradación a nivel radicular.

- Árbol decrepito sin posibilidad de regeneración.
- Árbol no funcional sin vida útil.

- Descortezamientos y grietas en su estructura principal.
- Degradación avanzada en su sistema radicular.
- Estabilidad estructural muy comprometida.

Notas, explicaciones, descripciones: Ejemplar muy degradado en la totalidad de su estructura prácticamente seco. Sin masa foliar alguna. Degradación avanzada a nivel radicular, con su estabilidad estructural muy comprometida.

Todo ello viene originado por un continuo encharcamiento en su alcorque. Encharcamiento producido por los continuos riegos del servicio de limpieza en sus tareas de limpieza. Ejemplar sin posibilidad de regeneración alguna.

Propuestas y/o consejos Proponemos tala al tratarse de un ejemplar no funcional, y presentar un riesgo no asumible.
