**Expediente: 44/2025**

AP-97 a AP-98-2025  
AP-97-2025  
PMR

**SOLICITUD DE APEO DE ARBOLADO VIARIO (AP-97-2025) PARTE 1ª**  
**MOTIVO: RIESGO.**

Código: AP-97-2025

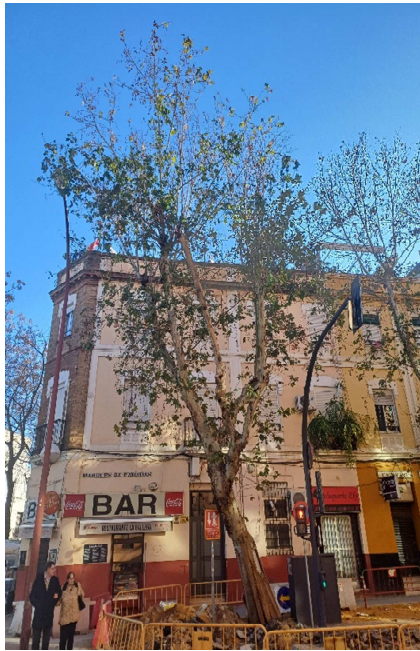
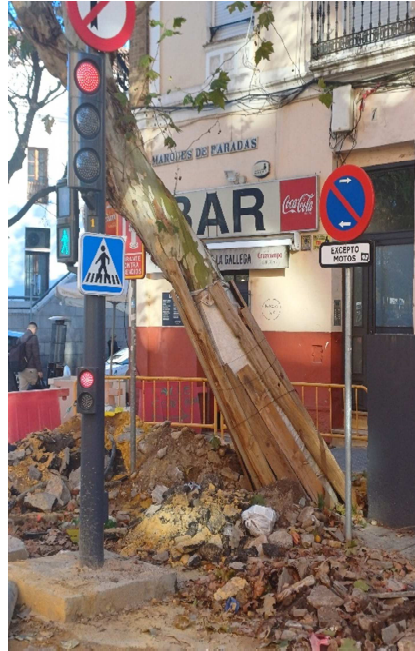
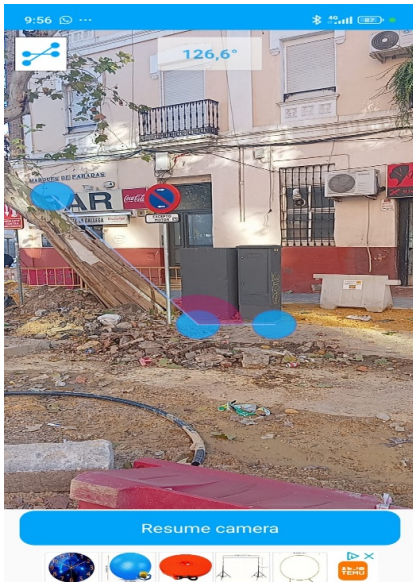
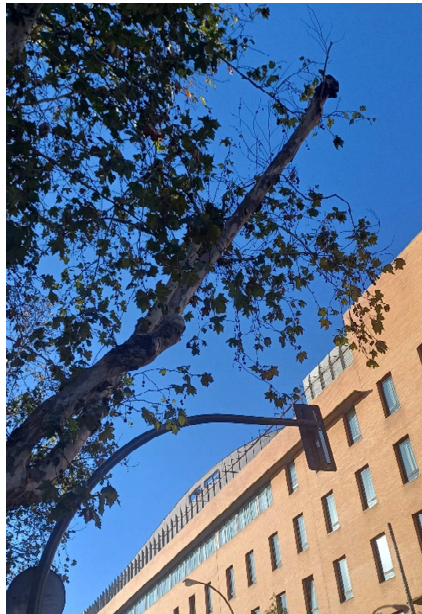
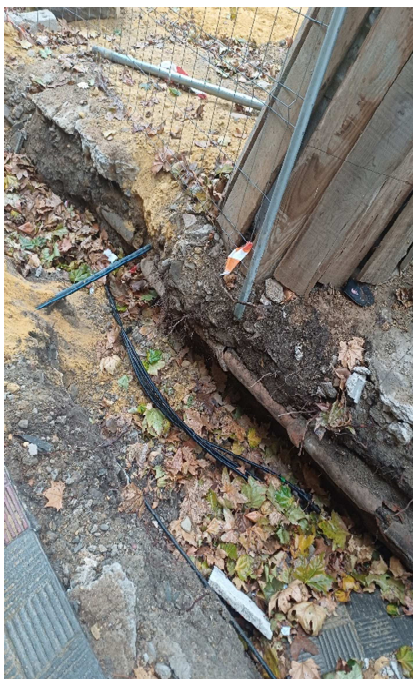
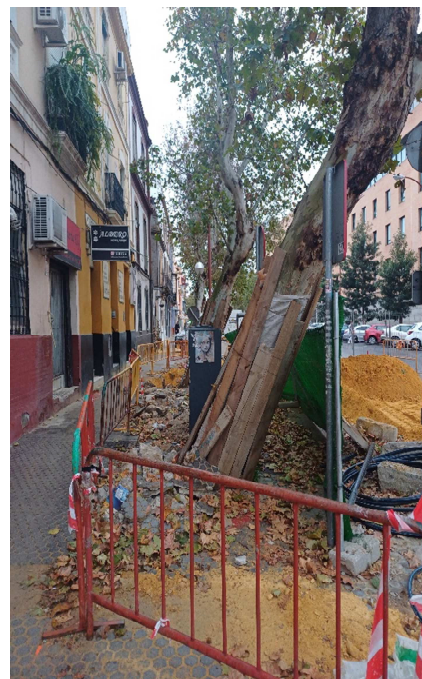
13. FOTOGRAFÍAS:

Se solicita el apeo. Tras la inspección realizada presenta un riesgo alto de incidencia. Ejemplar con 36° de inclinación en tronco respecto a su vertical. A causa de las obras realizadas en suelo por parte de Endesa. Obras realizadas por avería en el tendido eléctrico. Al no poder acceder a dicha avería, a causa de las interferencias con las raíces de los ejemplares afectados, se han visto obligados a abrir zanja a 20cm de zona basal. Por ello se han generado descompactación en suelo y daños en raíces las cuales actúan como contrafuertes para la estabilidad estructural del ejemplar. Raíces en zona de tensión por lo que se ve seriamente comprometida la estabilidad estructural del ejemplar. Por todo ello el ejemplar presenta un nivel alto de riesgo por vuelco radicular. Riesgo no asumible dada la alta frecuencia de peatones, zona estacional de vehículos y circulación de vehículos en esta unidad de gestión.

1. **FECHA:** 17 de febrero de 2025
2. **SITUACIÓN:** Calle Marqués de Paradas.
3. **Distrito:** Casco Antiguo.
4. **ESPECIE:** *Platanus hispanica*
5. **ID:** 83
6. **P.C. (c.m):** 177
7. **ALTURA (m):** 12
8. **ALCORQUE (m):** Situado en vía peatonal, 1.50 x 1.50.
9. **LATITUD DE ACERADO(m):** Alcorque en alineación vía peatonal
10. **LESIONES GRAVES:**
  - Roturas en raíces.
  - Descompactación en suelo.
  - Inclinación acusada en tronco.
  - Eje secundario seco.
  - Termiteros en inserciones.
  - Chancros en ejes primarios y secundarios.

- Árbol con distintos defectos estructurales.
- Árbol con inclinación acusada.
- Uniones débiles en la zona apical de su copa.
- Fisiológicamente estable.

- Estabilidad estructural muy comprometida.
- Daños radiculares irreversibles.

**Notas, explicaciones, descripciones:** Zona apical formada por suplentes con inserciones afectadas por termiteros. Eje secundario seco. Chancros con degradación visible en ejes primarios y secundarios. Inclinación acusada de 32º en tronco. Rotura de raíces las cuales actúan como contrafuertes en zona de tensión comprometiendo seriamente su estabilidad estructural. Todo ello agravado por la inclinación acusada que presenta en tronco aumentando seriamente la probabilidad de fallo.

**Propuestas y/o consejos:** Se propone para tala por la alta probabilidad de fallo a nivel radicular. Ejemplar con riesgo no asumible.
