SOLICITUD DE APEO DE ARBOLADO VIARIO (AP-98-2025) PARTE 1ª
MOTIVO: RIESGO.

Código: AP-98-2025

Ubicación: Marqués de Paradas.

SOLICITUD DE APEO DE ARBOLADO VIARIO (AP-98-2025) PARTE 2ª
MOTIVO: RIESGO

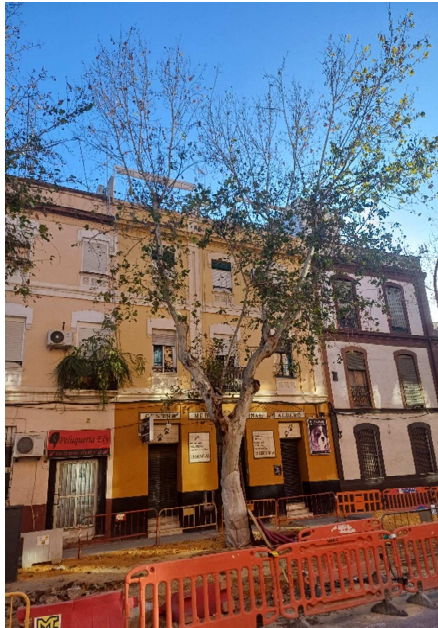
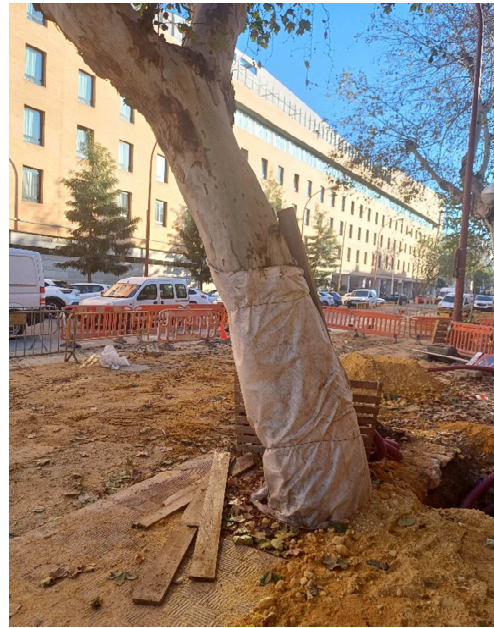
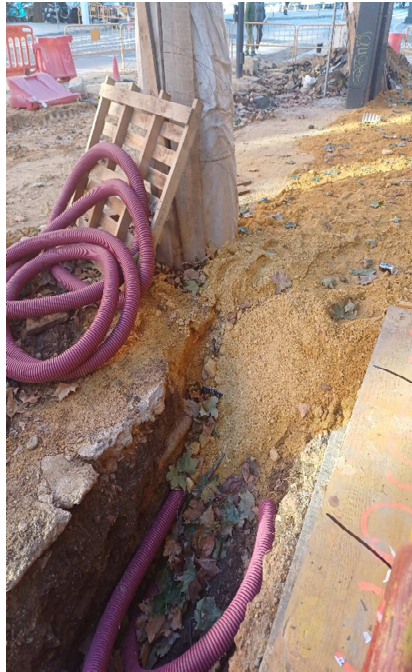
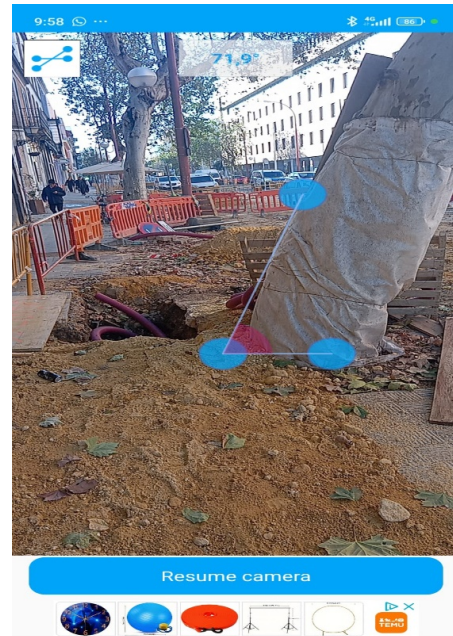
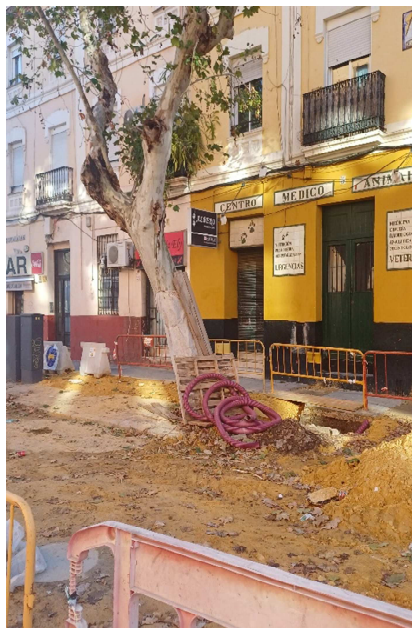
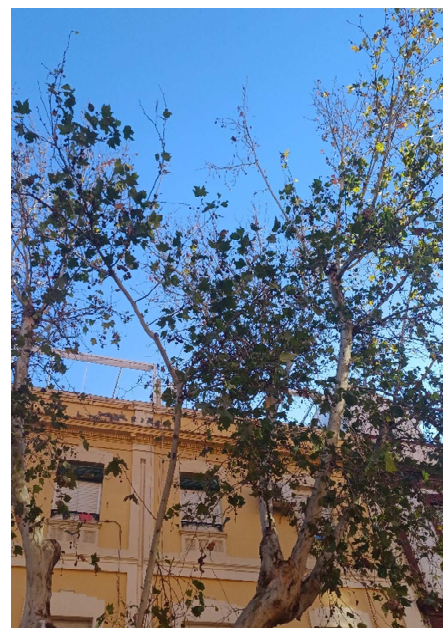
13. FOTOGRAFÍAS:

Se solicita el apeo. Tras la inspección realizada presenta un riesgo alto de incidencia. Ejemplar con 18º de inclinación en tronco respecto a su vertical. A causa de las obras realizadas en suelo por parte de Endesa. Obras realizadas por avería en el tendido eléctrico. Al no poder acceder a dicha avería, a causa de las interferencias con las raíces de los ejemplares afectados, se han visto obligados a abrir zanja a 20cm de su zona basal. Por ello se han generado descompactación en suelo y daños en raíces las cuales actúan como contrafuertes para la estabilidad estructural del ejemplar. Raíces en zona de tensión por lo que se ve seriamente comprometida la estabilidad estructural del ejemplar. Por todo ello el ejemplar presenta un nivel alto de riesgo por vuelco radicular. Riesgo no asumible dada la alta frecuencia de peatones, zona estacional de vehículos y circulación vehículos en esta unidad de gestión.

1. **FECHA:** 18 de febrero de 2025
2. **SITUACIÓN:** Calle Marqués de Paradas.
3. **Distrito:** Casco Antiguo.
4. **ESPECIE:** *Platanus hispanica*
5. **ID:** 82
6. **P.C. (c.m):** 188
7. **ALTURA (m):** 13
8. **ALCORQUE (m):** Situado en vía peatonal, 1.50 x 1.50.
9. **LATITUD DE ACERADO(m):** Alcorque en alineación vía peatonal
10. **LESIONES GRAVES:**
 - Roturas en raíces.
 - Descompactación en suelo.
 - Inclinación en tronco.
 - Termiteros en inserciones.
 - Chancros en ejes primarios y secundarios.

- Árbol con distintos defectos estructurales.
- Árbol con inclinación.
- Uniones débiles en la zona apical de su copa.
- Fisiológicamente estable.

- Estabilidad estructural muy comprometida.
- Daños radiculares irreversibles.

Propuestas y/o consejos Se propone para tala por la alta probabilidad de fallo a nivel radicular. Ejemplar con riesgo no asumible.
