Expediente: 3/2025
AP-68-2025
PMR

FICHA DE COMUNICADO DE APEO DE ARBOLADO VIARIO (AP68/25)
PARTE 1ª

ID: 1359
Código Apeo: AP 68/25
UBICACIÓN: Calle Luis Ortiz Muñoz
Árbol: *Celtis australis*
MOTIVO DEL APEO: Vuelco del árbol completo

FICHA DE COMUNICADO DE APEO DE ARBOLADO VIARIO (AP68/25)
PARTE 2ª

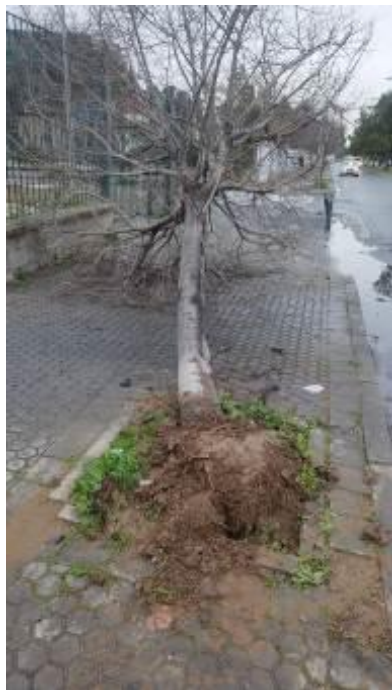
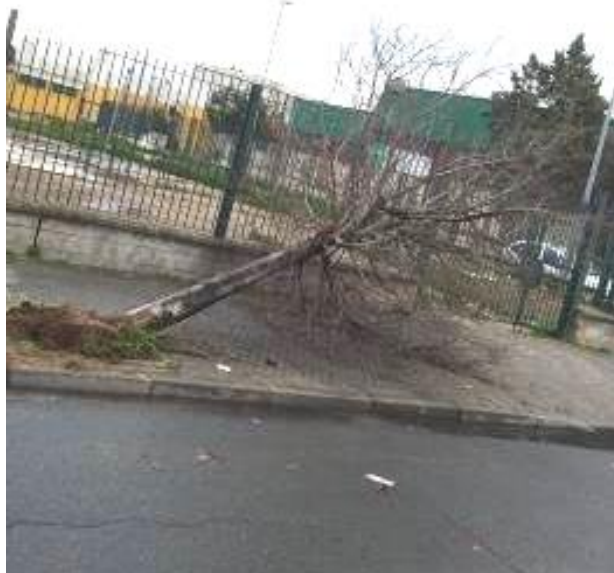
9. FOTOGRAFÍAS:

6. **LESIONES GRAVES:** Vuelco del árbol sobre acerado por impacto de vehículo contra el tronco sumado a la insuficiencia estructural del sistema radicular que presenta antiguas lesiones, pudrición de la madera soterrada y enterramiento del cuello del tronco 30cm por encima del nivel original, factores abióticos perjudiciales habituales en el entorno viario urbano.

7. **ESTADO GENERAL:** Leve inclinación previa 10°N. Árbol adulto, aparentemente vigoroso en la parte visible (tronco y copa), sin carga foliar de copa por caída estacional de la hoja (parada vegetativa invernal).

8. **OBSERVACIONES:** El fallo se produce el pasado 3 de febrero, durante jornada de eventos meteorológicos adversos, tras múltiples días de lluvia intensa y continuada durante el mes de enero, registrándose una precipitación total de 98L/m² hasta la fecha del colapso del árbol. El encharcamiento del alcorque y la saturación del terreno ha provocado el debilitamiento del agarre y cohesión del suelo sobre un anclaje radicular insuficiente en cuanto a dimensiones, y muy debilitado por la pudrición de las escasas raíces de relevancia estructural. Esta ausencia y afección del plato radicular se ha producido por perjuicios a nivel del suelo, y en profundidad, como: el progresivo enterramiento del cuello del tronco por encima del nivel de plantación, que genera anoxia y disfuncionalidad radicular, incrementada por la compactación y la impermeabilidad del pavimento circundante, y los daños directos producidos durante obras de acerado y de canalizaciones subterráneas.
