**Expediente: 29/2025**  
AP-1223-2024 a AP-1224-2024 y AP-1489-2024  
AP-1223-2024  
PMR

**SOLICITUD DE APEO DE ARBOLADO DE PARQUES PERIURBANOS  
(AP1223-2024) PARTE 1ª**

Código: AP1223-2024

Ubicación: Jardines del Guadalquivir

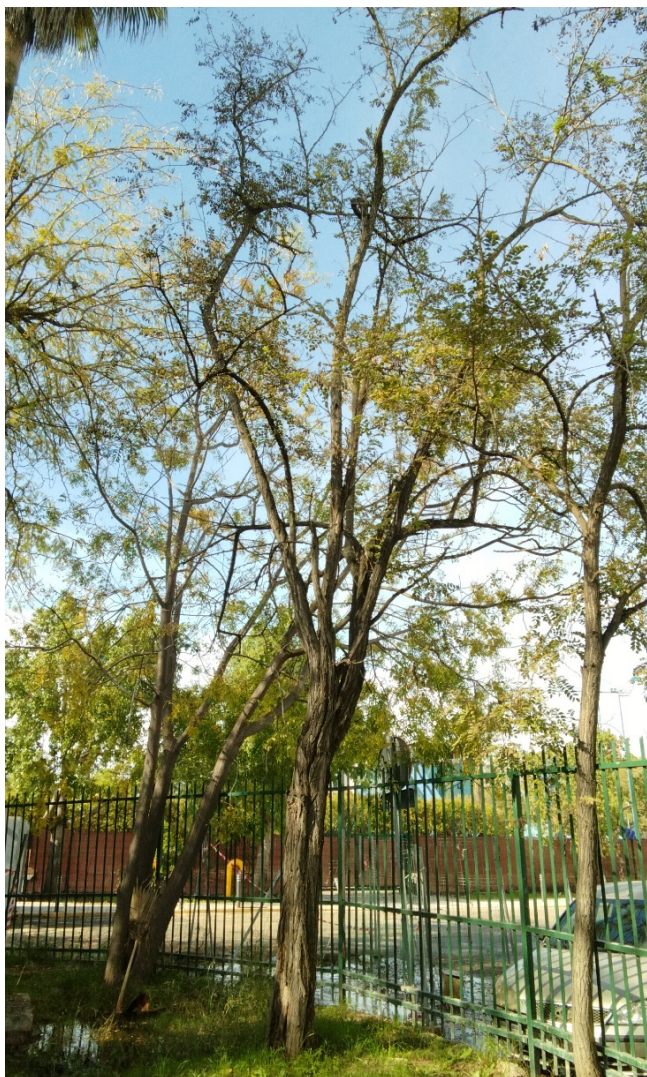
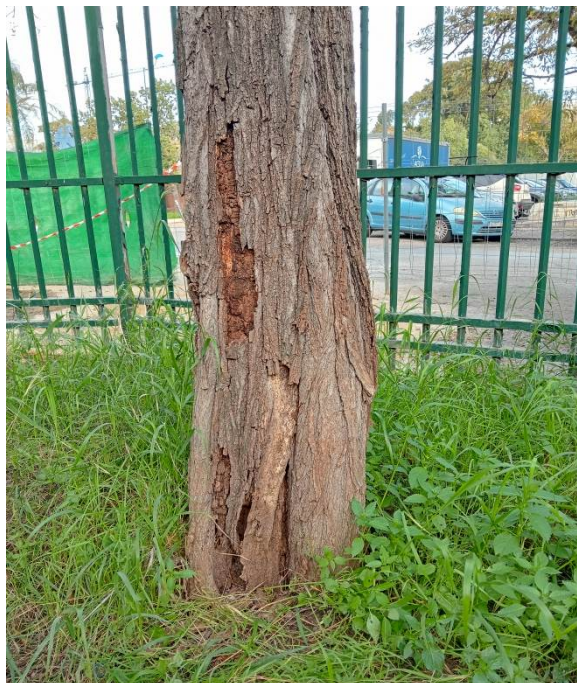
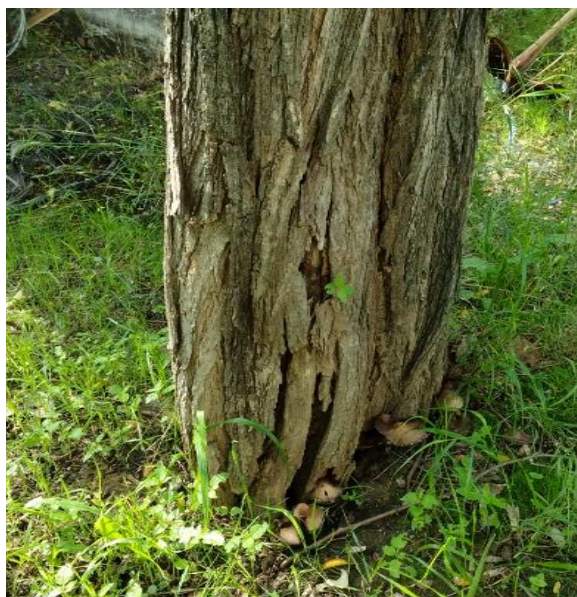
10.FOTOGRAFÍAS:

6. **ALTURA (m):** 9
7. **LESIONES GRAVES:**
  - Decrepitud
  - Lesiones radiculares
  - Pudrición avanzada desde la base del tronco hasta la cruz con amplias zonas de descortezamiento, grietas longitudinales y presencia de cuerpos fructíferos.

8. **ESTADO GENERAL:**
  - El ejemplar se presenta en un estado fisiológico de regresión.
9. **OBSERVACIONES:**
  - El ejemplar en estado de regresión con una altura de 9m presenta lesiones radiculares y escasa fijación al suelo por problemas de encharcamiento prolongado del terreno debido a avería en instalaciones de agua bruta.

Ejemplar situado en pradera de césped que por avería en instalaciones de agua bruta lleva sufriendo encharcamiento continuado desde hace más de dos meses. Presenta desvitalización por avanzada descomposición de sus tejidos. Presencia de grietas en tronco y ejes, descortezamiento y cuerpos fructíferos en cuello radicular.

- Apeo** Riesgo residual: Bajo
- Riesgo residual: \_\_\_\_\_
- Riesgo residual: \_\_\_\_\_
- Riesgo residual: \_\_\_\_\_
