**Expediente: 29/2025**  
AP-1223-2024 a AP-1224-2024 y AP-1489-2024  
AP-1489-2024  
PMR

**SOLICITUD DE APEO DE ARBOLADO DE PARQUES PERIURBANOS  
(AP1489-2024) PARTE 1ª  
MOTIVO: RIESGO NO TOLERABLE**

Código: AP1489-2024

Ubicación: Jardines del Guadalquivir

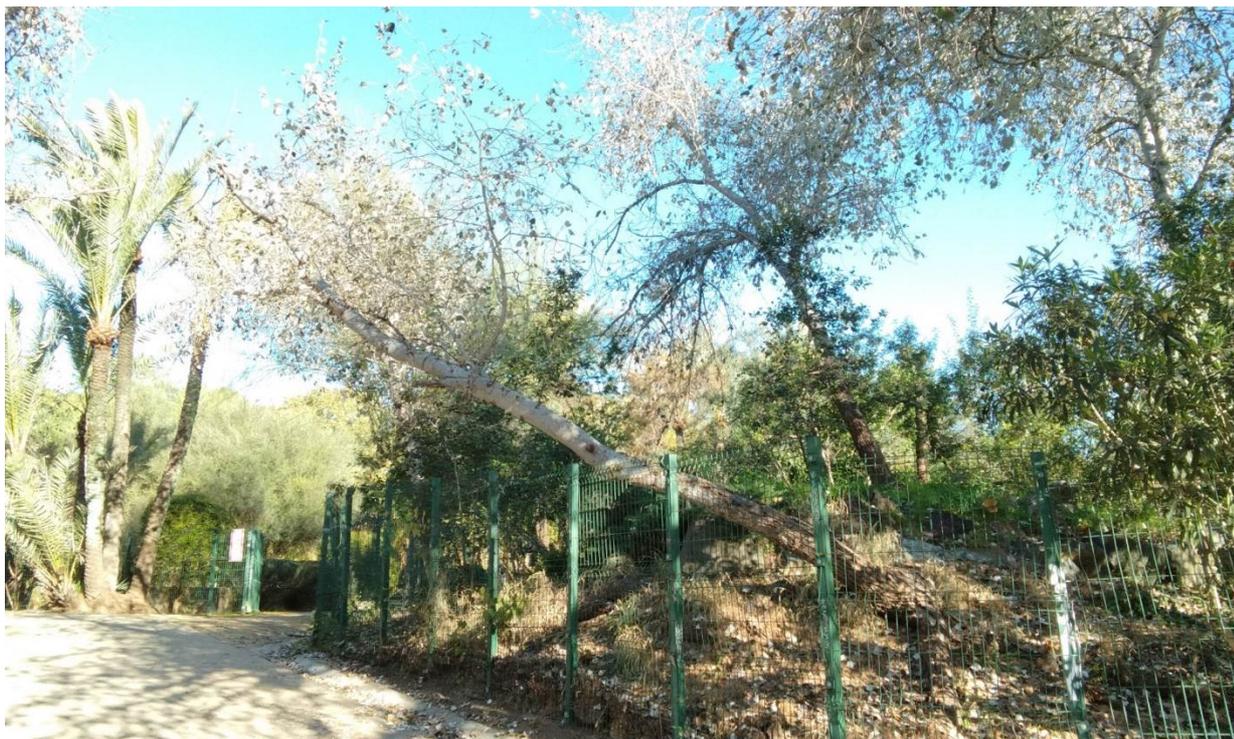
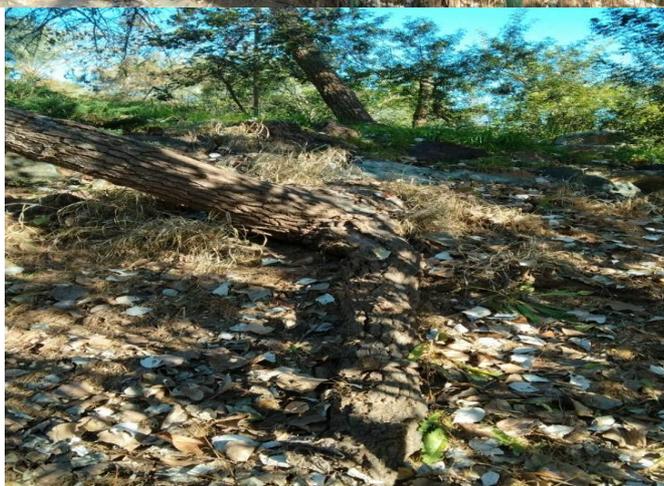
10.FOTOGRAFÍAS:

7. **LESIONES GRAVES:**
  - Ejemplar decrepito
  - Inclinación generalizada de 75° respecto a la vertical.
  - Levantamiento del plato radicular.
  - Pudrición en raíces superficiales, base de tronco y ramas.
  - Amplias áreas de descortezamiento.

8. **ESTADO GENERAL:**
  - El ejemplar se presenta en un estado fisiológico de regresión.

9. **OBSERVACIONES:**
  - Ejemplar en estado de regresión con una altura de 8m presenta inclinación de más de 75° respecto a la vertical proyectada hacia zona de acceso a parque. Se han realizado controles de su peso en copa para reducir el nivel de riesgo, pero en las últimas revisiones se ha ido comprobando su progresiva inclinación y deterioro del sistema radicular.
  - No existen alternativas para la conservación de dicho ejemplar dentro de unos rangos razonablemente tolerables de riesgo

Ejemplar terciado con síntomas de regresión fisiológica situado en talud de acceso a parque, cuya inclinación ha ido aumentando hasta alcanzar 74º respecto a la vertical con el consecuente levantamiento del plato radicular.

- Apeo** Riesgo residual: Bajo
- Riesgo residual: \_\_\_\_\_
- Riesgo residual: \_\_\_\_\_
- Riesgo residual: \_\_\_\_\_
