AP-63-2025
PMR

**SOLICITUD DE APEO DE ARBOLADO DE PARQUES PERIURBANOS
(AP63-2025) PARTE 1ª
MOTIVO: RIESGO NO TOLERABLE**

Código: AP63-2025

Ubicación: Jardín Americano

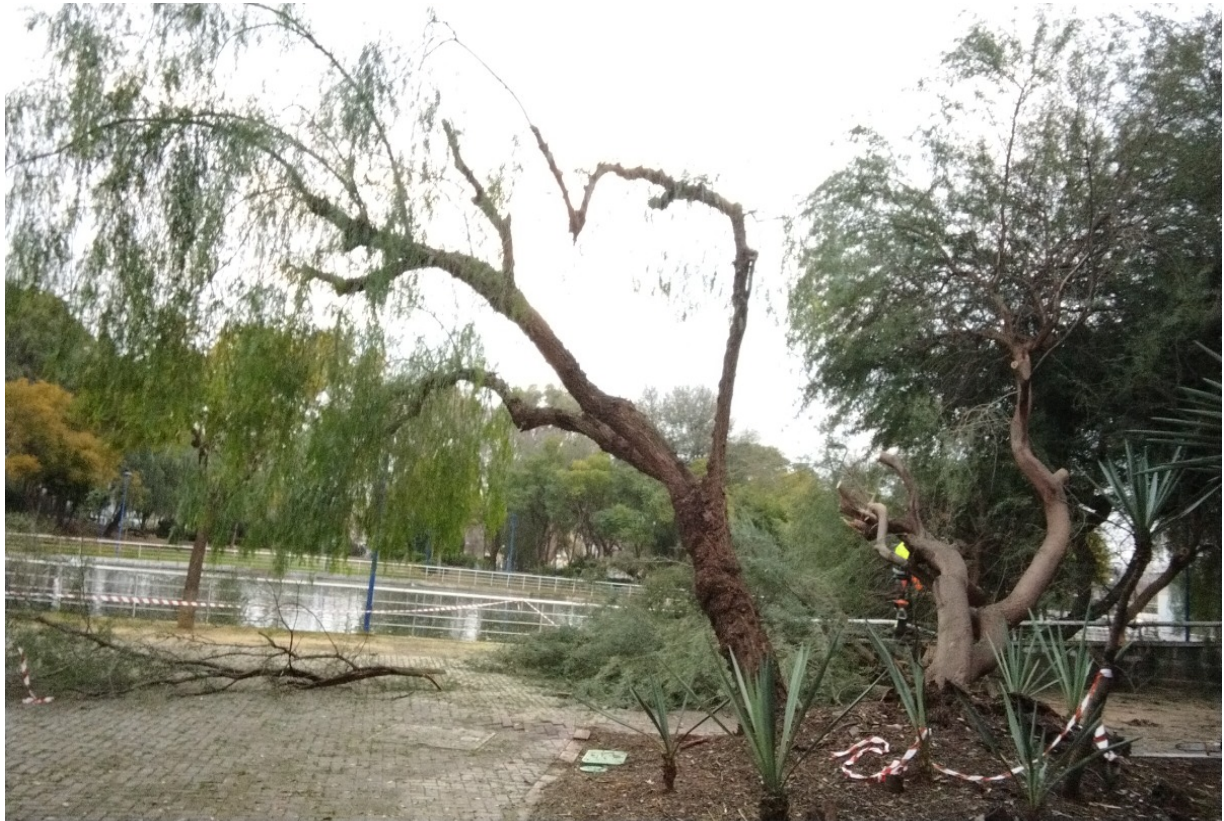
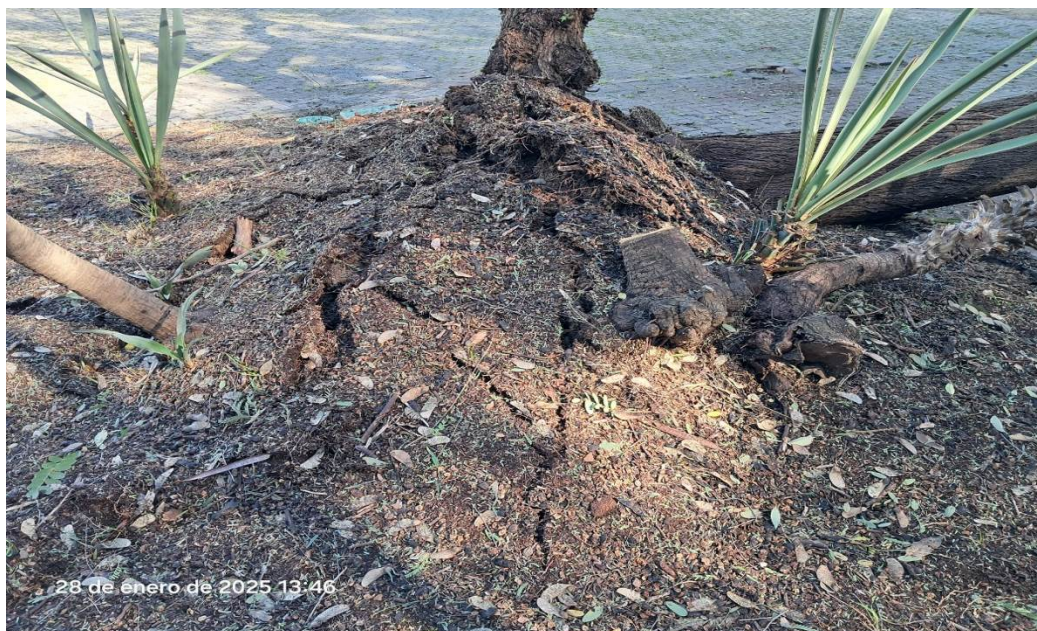
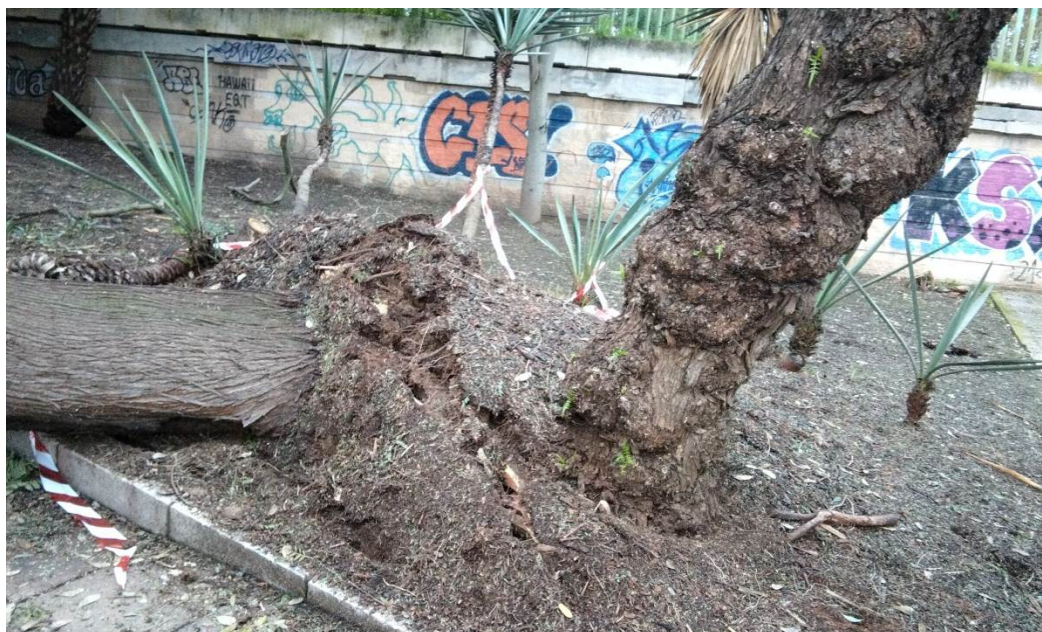
10. FOTOGRAFÍAS:

7. **LESIONES GRAVES:**
 - Levantamiento de plato radical.
 - Inclinación activa provocada por el daño radicular y deficitaria sujeción al suelo.

9. **OBSERVACIONES:**
 - Ejemplar fisiológicamente estable de 8m de altura que el día 28/01/2025 sufre levantamiento de plataforma radicular provocada por el vuelco del ejemplar contiguo (*Prosopis sp*) dejando su sistema radicular gravemente dañado e inestable, provocando inclinación activa del árbol.
 - No existen alternativas para la conservación de dicho ejemplar dentro de unos rangos razonablemente tolerables de riesgo

Condiciones de preocupación: Ejemplar que sufre inclinación progresiva con pérdida de sujeción al suelo por levantamiento de plato radical.

Condiciones de preocupación: Ejemplar que ha sufrido levantamiento del plato radical provocado por vuelco radicular de ejemplar contiguo

Ejemplar fisiológicamente estable de 8m de altura y perímetro de 118cm, que el día 28 de enero de 2025 sufre levantamiento del plato radicular con la aparición de una inclinación de 20° respecto a la vertical (en aumento) debido al vuelco del ejemplar contiguo. dado que las posibilidades de fallo son elevadas, se va a proceder a su apeo.

- Apeo** Riesgo residual: Bajo
- Riesgo residual: _____
- Riesgo residual: _____
- Riesgo residual: _____
