AP-236-2025
PMR

SOLICITUD DE APEO DE ARBOLADO VIARIO (AP-236-2025) PARTE 1ª
MOTIVO: GETIÓN.

Ubicación: Marqués de Paradas.

Formulario de Evaluación Básica de Riesgo de Arbolado

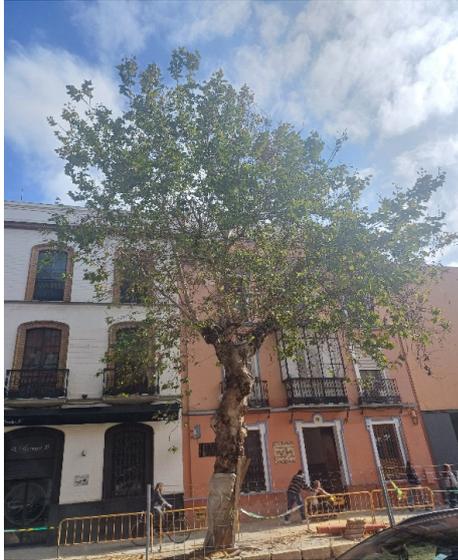
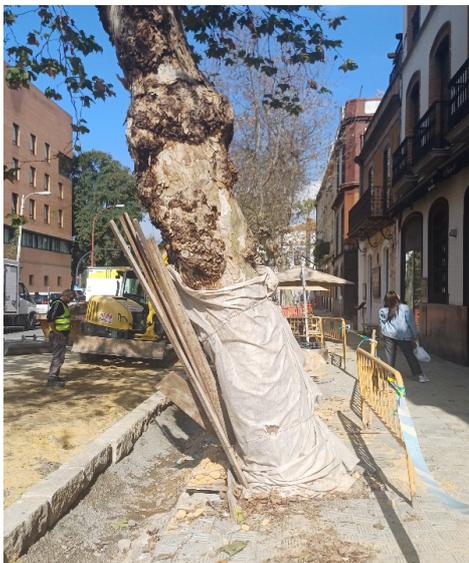
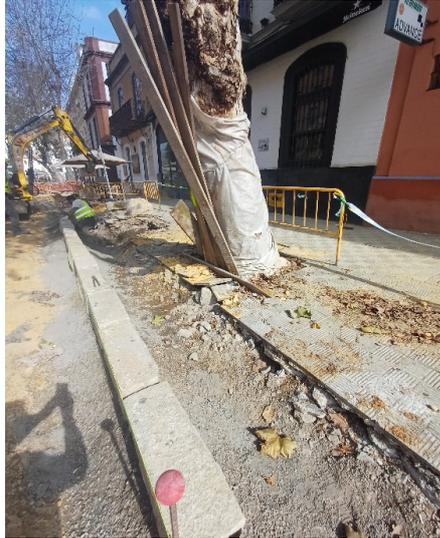
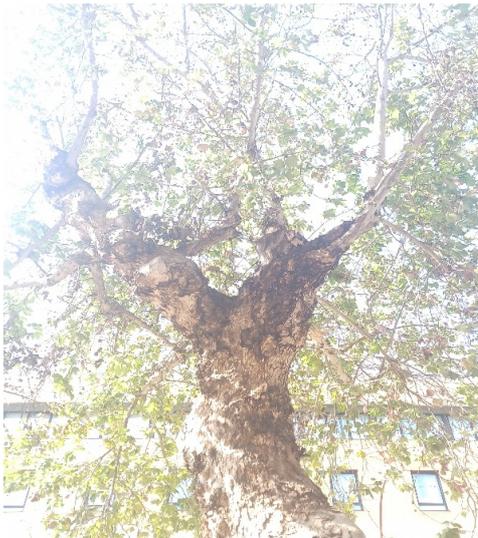
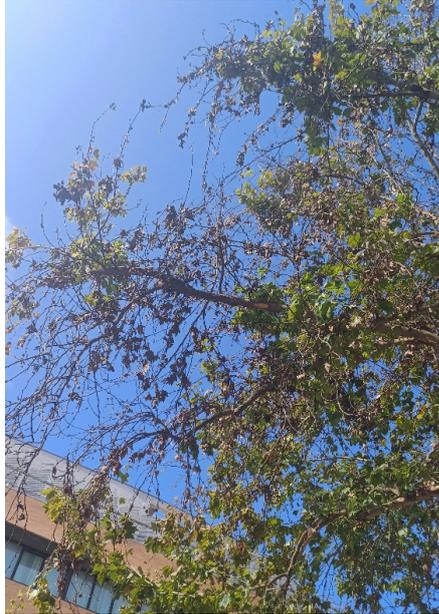
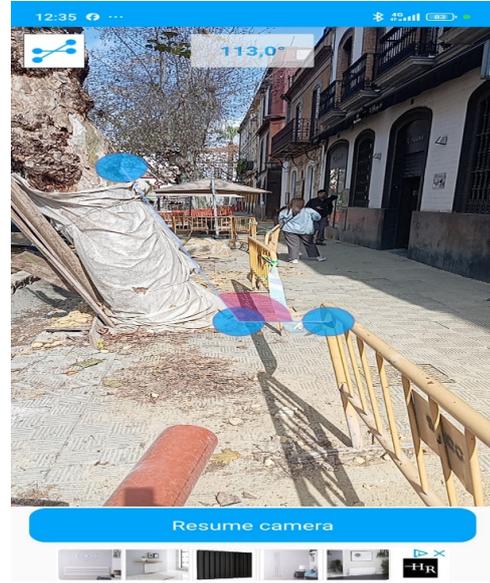
13. FOTOGRAFÍAS:

1. **FECHA:** 20 de febrero de 2025
2. **SITUACIÓN:** Calle Marqués de Paradas.
3. **Distrito:** Casco Antiguo.
4. **ESPECIE:** *Platanus hispanica*
5. **ID:** 78
6. **P.C. (c.m):** 184
7. **ALTURA (m):** 10
8. **ALCORQUE (m):** Situado en vía peatonal, 1.50 x 1.50.
9. **LATITUD DE ACERADO(m):** Alcorque en alineación vía peatonal
10. **LESIONES GRAVES:**
 - Roturas en raíces.
 - Descompactación en suelo.
 - Inclinación en tronco.
 - Unión débil en suplentes de zona apical.
 - Termiteros en inserciones.

- Árbol con distintos defectos estructurales.
- Desadaptación generalizada.
- Uniones débiles en la zona apical de su copa.
- Fisiología comprometida.

- Descompactación en suelo.
- En conflicto con los servicios que pasan cerca del acerado.
- Obras en su entorno.

Se solicita el apeo por motivos de gestión. Tras la inspección realizada presenta un riesgo moderado de incidencias. El ejemplar ha sufrido daños en su sistema radicular por lo que se puede ver comprometida su estabilidad estructural en un futuro no muy lejano. Los daños mencionados probablemente alteren su fisiología. Tratándose de un ejemplar que ha sufrido un estrés continuo por sus reiteradas podas de desmoche y daños en su sistema radicular. Ejemplar con distintos chancros en tronco y en zona de su cruz principal, inclinación de 28° respecto a su vertical. Por todo ello y además de su exposición a los vientos predominantes se incrementa la probabilidad de fallo en su sistema radicular. Copa formada por suplentes insertos en estructura degradada. Por todo ello se trata de un ejemplar que precisaría reiteradas actuaciones, para mantener con nivel bajo de incidencia. Hay que reseñar que con el paso del tiempo el sistema radicular del ejemplar se encuentra en conflicto por su crecimiento con los distintos servicios que pasan cercano a su alcorque. Servicios como tendido eléctrico, tuberías de agua potable, saneamiento, gas y línea de fibra óptica. Aprovechando las obras y la plantación de nuevos ejemplares en su entorno, se recomienda la sustitución del ejemplar dada las pocas expectativas de futuro que éste presenta. Por todo ello solicitamos la tala del ejemplar.

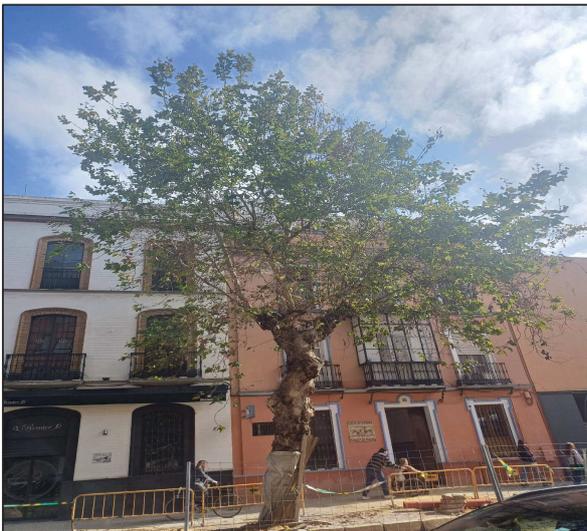
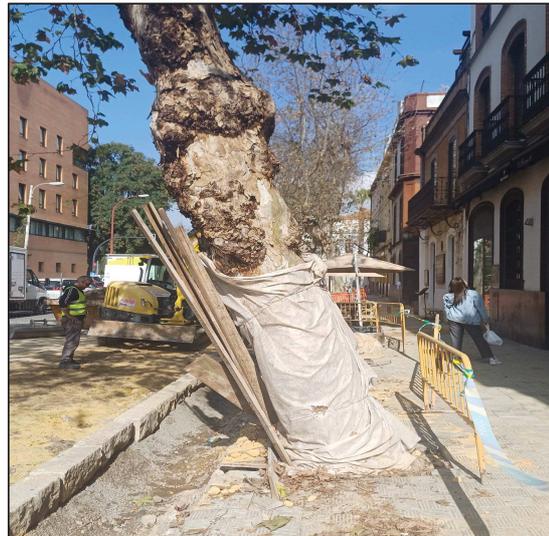
IMÁGENES

TÉCNICO: José López López	FECHA INSPECCIÓN: 20/02/2025
DEFECTO 1: Daños en raíces	DEFECTO 2: Inclinación
DIANA: 1 TIPO: Vehículos	TAMAÑO PARTE: > 45 cm Ø
DISTANCIA CAÍDA A DIANA: 10,00	PROBABILIDAD FALLO: Posible
PROBABILIDAD IMPACTO: Elevada	CONSECUENCIAS DEL FALLO: Graves
PROB. FALLO E IMPACTO: Algo probable	NIVEL DE RIESGO: Moderado

Tras obras realizadas recientemente han realizado zanja a menos de 1m de zona basal pudiendo afectar la estabilidad estructural del ejemplar. Todo ello agravado por la inclinación de 23º que presenta en tronco. Descortezamientos en la parte superior de su copa tras sufrir quemaduras por el fuego originado en contenedores de basura. Reiteradas podas de desmoche, generando inserciones debilitadas en suplentes. Sometido a un estrés continuo. Poca perspectiva de futuro.

ACTUACIÓN PROPUESTA 1: Poda de equilibrado de copa	
PRIORIDAD: Programada	NIVEL DE RIESGO RESIDUAL (1): Bajo
ACTUACIÓN PROPUESTA 2: Tala por criterios de gestión	
PRIORIDAD: Programada	NIVEL DE RIESGO RESIDUAL (2): Bajo
FRECUENCIA REVISIÓN: BIANUAL	FECHA PRÓXIMA REVISIÓN: 20/02/2027
PASA A F2: No E.V.A ALTURA: No	NIVEL DE RIESGO RESIDUAL: Bajo
REVISAR TRAS EMA: No INCIDENCIA: No
