**Expediente: 3/2025**  
AP-281-2025  
PMR

FICHA DE COMUNICADO DE APEO DE ARBOLADO VIARIO (AP281/25)  
PARTE 1ª

ID: 2259  
Código Apeo: AP 281/25  
UBICACIÓN: Calle Victoria Domínguez Cerrato (DISTRITO SUR)  
Árbol: *Pinus canariensis*  
MOTIVO DEL APEO: Riesgo no tolerable

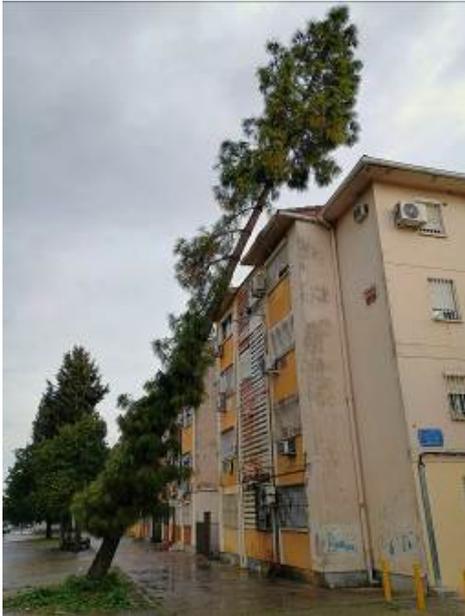
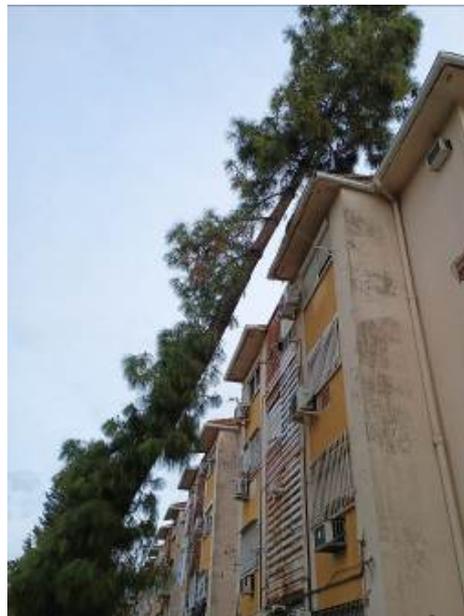
**9. FOTOGRAFÍAS:**

Por la presente se informa que se ha procedido, sin autorización previa, al apeo de un ejemplar maduro de *Pinus canariensis*, situado en la calle Victoria Domínguez Cerrato, debido al riesgo inminente de vuelco, con proyección de impacto sobre acerado y fachada. En el momento de la revisión, se registra 26° Oeste de inclinación, y se aprecia el abultamiento del terreno en la zona de tracción con indicios de posible movimiento potencial del anclaje radicular. En las semanas precedentes a la tala, se realizó la poda de apantallamiento de la copa, pues toda la estructura del árbol se proyecta sobre el edificio, generando recurrentes interferencias sobre el inmueble. En el momento de dicha actuación, se midió una inclinación de 21°, produciéndose un incremento activo durante las intensas lluvias registradas en el mes de marzo, como consecuencia de la saturación del terreno y de la propia debilidad del sistema radicular confinado, con desarrollo restringido por el suelo compactado, y probablemente afectado por antiguas obras de pavimentación y canalizaciones de servicios dentro del área crítica de anclaje radicular.

5. **LATITUD DE ACERADO:** Acceso a viviendas. Calzada de varios carriles de circulación por sentido y franja de aparcamiento en línea.
6. **LESIONES GRAVES:** Inclinación 26° Oeste con incremento de 5° registrado en las últimas semanas, tras numerosas jornadas de lluvias intensas. Abultamiento del terreno en la zona de tracción de la inclinación. Proyección de impacto sobre acerado y edificio anexo. Alta probabilidad de vuelco por el aparente movimiento activo de un anclaje radicular perjudicado por los factores abióticos del entorno urbano (suelo excesivamente compactado, antecedentes de daños en raíces por repavimentaciones y canalizaciones subterráneas próximas, ...) y el debilitamiento del terreno a causa del encharcamiento sostenido.
