(AP-250-2024 a AP-251-2024)  
AP-250-2024  
CAF

**FICHA DE COMUNICADO DE APEO DE ARBOLADO VIARIO (AP 250/24) PARTE 2ª****MOTIVO DEL APEO:** Incompatibilidad con implantación de paso de peatones

1. **FECHA:** 13/06/24
2. **SITUACIÓN:** Avda. Eduardo Dato **DISTRITO:** Nervión
3. **ESPECIE:** *Jacaranda mimosifolia* **Nº ID:** 2762
4. **P.C. (cm):** 127 **ALTURA (m):** 10 **ALCORQUE (m):** Parterre ajardinado

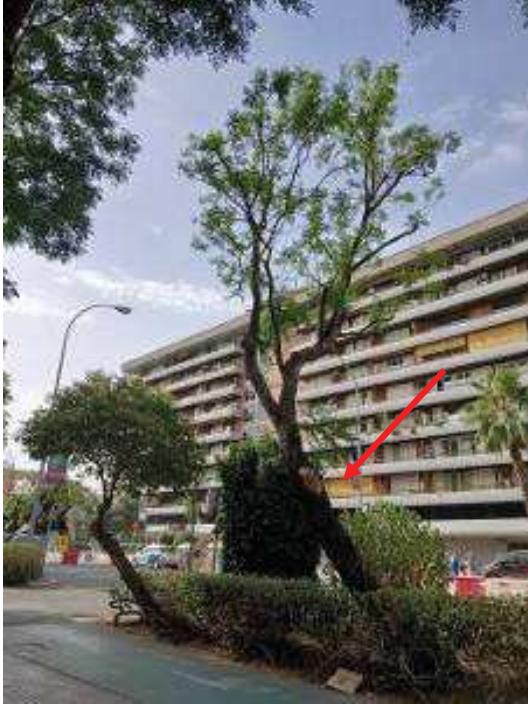
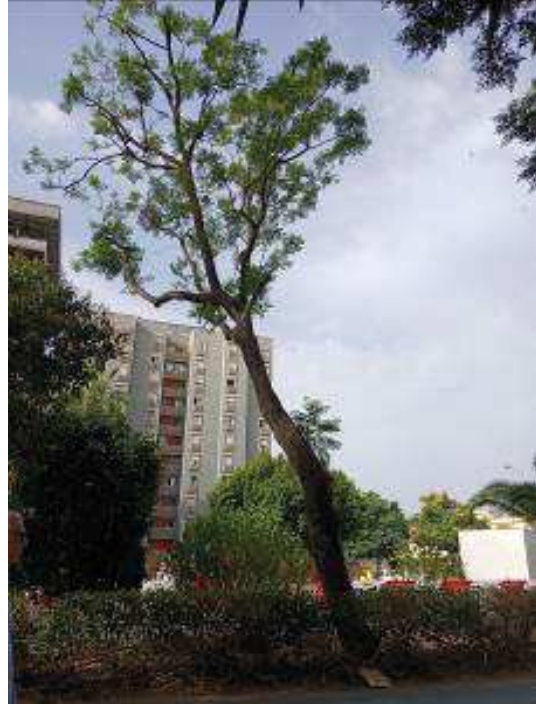
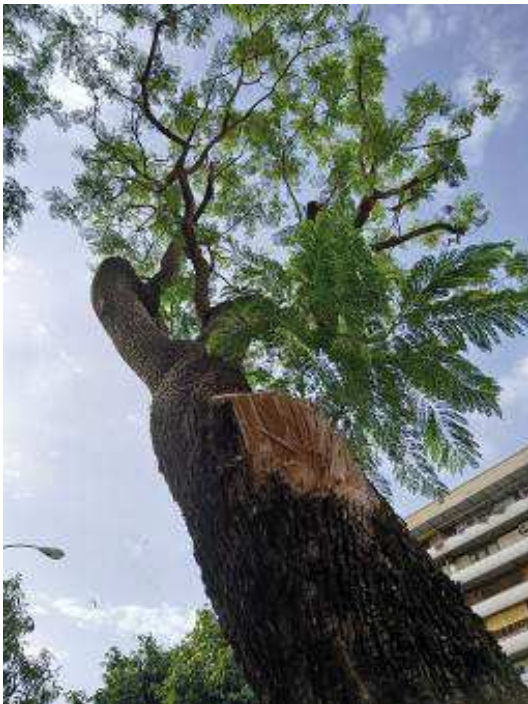
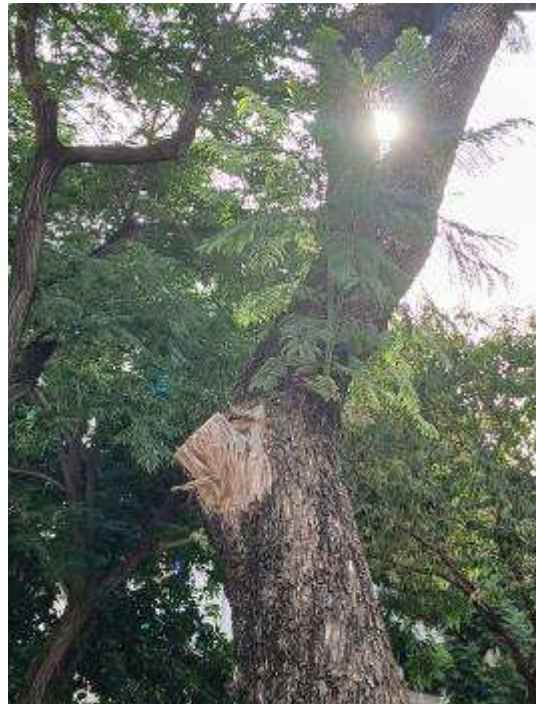
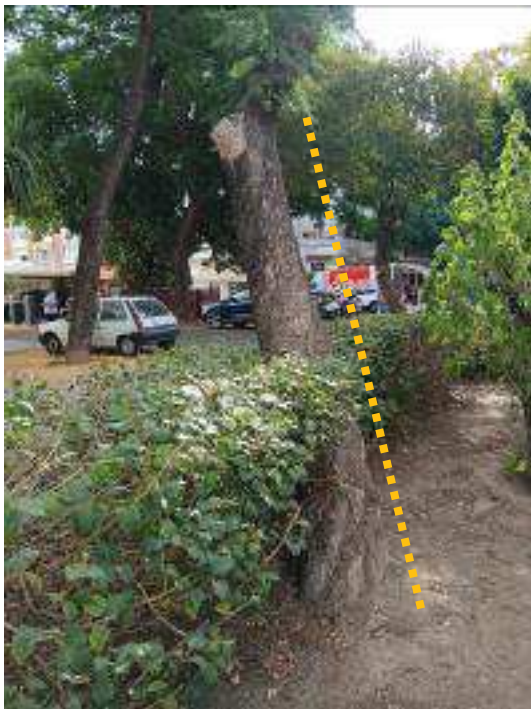
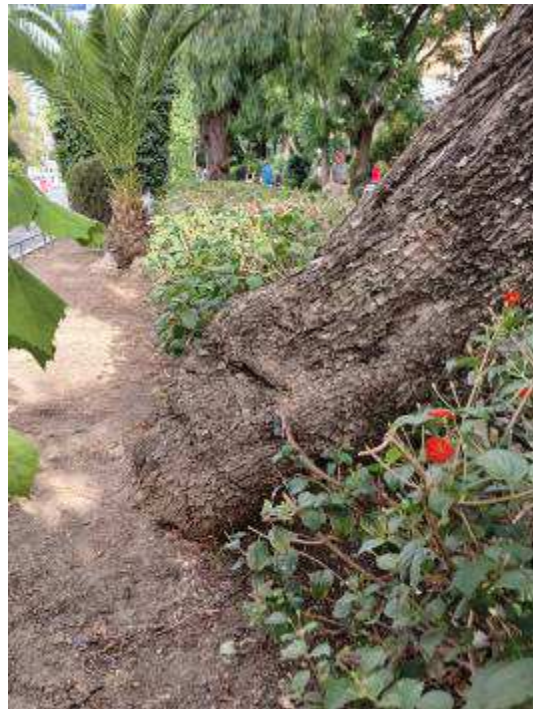
9. FOTOGRAFÍAS:

6. **LESIONES GRAVES:** Inclinación de 33° NE, continuada desde la base del tronco hasta el dosel de copa, con proyección de vuelco sobre carril bici y acerado. Herida de 20cm de diámetro, con madera expuesta a 3m de altura, por el antiguo desgarró de un eje principal codominante al remanente. Posibles daños radiculares antiguos, observándose puntos en el terrizo donde emerge brotación procedente de raíces superficiales, en el sector de tracción de la inclinación.

7. **ESTADO GENERAL:** Árbol maduro, que aporta escasa cobertura arbórea debido a una amplitud de copa reducida (4m de diámetro máximo), como consecuencia del fallo mecánico de la rama principal codominante, y con síntomas evidentes de desvitalización como baja densidad foliar, escaso vigor de brotación, crecimiento anual estancado y mortalidad de ramas internas y cimeras.

8. **OBSERVACIONES:** Incompatibilidad insalvable de esta posición arbolada y la anexa (*Ligustrum japonicum* ID2761/AP251) con el nuevo paso de peatones y las modificaciones de acerado requeridas por motivos de accesibilidad. Se ha realizado un estudio previo de la zona de ejecución del proyecto para minimizar la pérdida de árboles, en cuanto a número y aporte de cobertura arbórea. Los dos ejemplares, que serán apeados por esta intervención urbanística, presentan actualmente daños estructurales graves y definitivos que comprometen de forma irrevocable su integridad mecánica y su viabilidad a medio plazo.

**“ÚNICO.-** Autorizar el apeo de un ejemplar de *Jacaranda mimosifolia* con ID 2762, situado en la Avenida Eduardo Dato (AP-250-2024). De acuerdo con el informe del Servicio Técnico: motivo del apeo: Incompatibilidad con implantación de paso de peatones. Se solicita autorización para proceder al apeo de un ejemplar maduro de *Jacaranda mimosifolia* situado en la Avenida Eduardo Dato, debido a encontrarse ubicado en el espacio proyectado para habilitar un nuevo paso de peatones, incluyendo, por motivos de accesibilidad la ampliación y remodelación del acerado circundante a la zona de terrizo donde actualmente se encuentra el árbol. Para la ejecución del paso de peatones, se procede al apeo de éste y otro ejemplar anexo, situado también dentro del actual parterre ajardinado que será parcialmente pavimentado, de la especie *Ligustrum japonicum*, con edad fenológica senescente, que se encuentra en un estado biomecánico irreversiblemente degradado y aporta mínima cobertura arbórea (ID2761/AP251). La interferencia es insalvable, la obra es prioritaria y tiene carácter urgente. **ESTADO GENERAL:** Árbol maduro, que aporta escasa cobertura arbórea debido a una amplitud de copa reducida (4 m. de diámetro máximo), como consecuencia del fallo mecánico de la rama principal codominante, y con síntomas evidentes de desvitalización como baja densidad foliar, escaso vigor de brotación, crecimiento anual estancado y mortalidad de ramas internas y cimaras. **OBSERVACIONES:** Incompatibilidad insalvable de esta posición arbolada y la anexa (*Ligustrum japonicum* ID2761/AP251) con el nuevo paso de peatones y las modificaciones de acerado requeridas por motivos de accesibilidad. Se ha realizado un estudio previo de la zona de ejecución del proyecto para minimizar la pérdida de árboles, en cuanto a número y aporte de cobertura arbórea. Los dos ejemplares, que serán apeados por esta intervención urbanística, presentan actualmente daños estructurales graves y definitivos que comprometen de forma irrevocable su integridad mecánica y su viabilidad a medio plazo”.
