Expediente: 232/2024

SOLICITUD DE APEO DE ARBOLADO. PARTE 1.
MOTIVO: INCOMPATIBILIDAD CON OBRA

Código: AP-143-2024

Ubicación: Tramo 2. Rotonda Avenida Kansas City- Calle Efeso

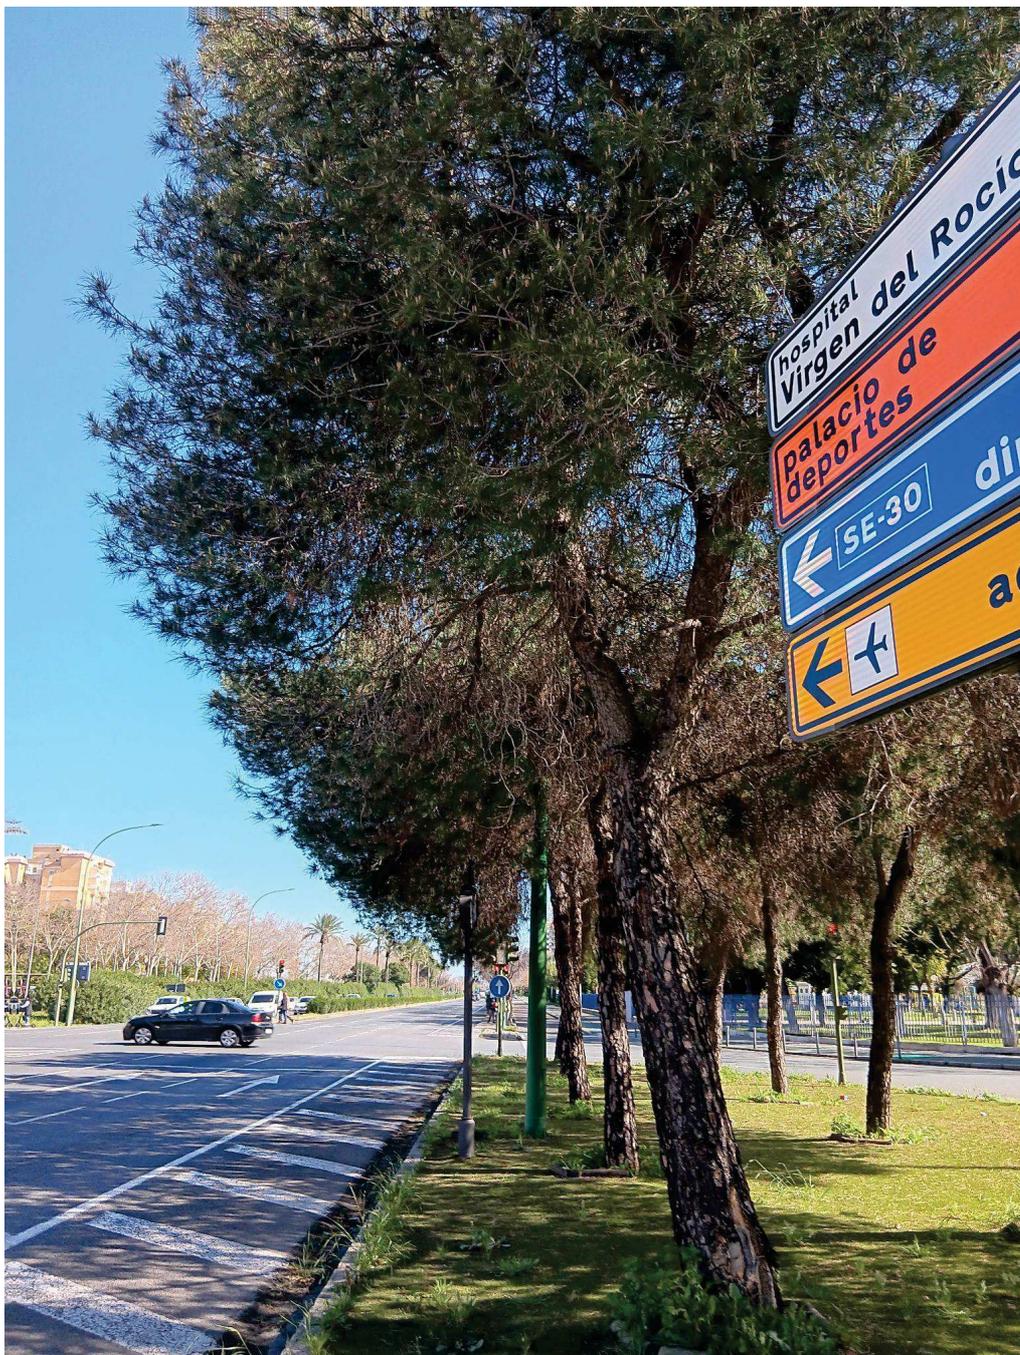
12. FOTOGRAFÍA DEL EJEMPLAR:

Inclinación de 9°N con ramaje seco de pequeño calibre por poda natural. Vitalidad media. Sin contrafuertes claramente visibles. Herida superficial con callo a 70 cm de la base

Alterado

Interferencia ineludible de la posición arbolada con la obra Carril Bus Segregado Torreblanca-Sevilla Este-Santa Justa, la posición del ejemplar solapa con el trazado del firme proyectado para el propio carril bus.

La edad relativa, tamaño y porte hacen que el trasplante sea inviable en condiciones adecuadas que aseguren su viabilidad futura.

Ha recibido podas de mantenimiento y refaldado.

Puesto que la ejecución del proyecto no es compatible con la posición del ejemplar, y que no existen alternativas viables para preservar el árbol afectado, se justifica la solicitud de apeo por criterios INCOMPATIBILIDAD CON LA OBRA.
