Expediente: 19/2024
AP-1105-2024
PMR

FICHA DE COMUNICADO DE APEO DE ARBOLADO VIARIO (AP1105/24)
PARTE 1ª

ID: 315
Código Apeo: AP 1105/24
UBICACIÓN: Calle Arzobispo Salcedo
Árbol: *Ulmus pumila*
MOTIVO DEL APEO: Inviabile tras incidencia

FICHA DE COMUNICADO DE APEO DE ARBOLADO VIARIO (AP1105/24)
PARTE 2ª

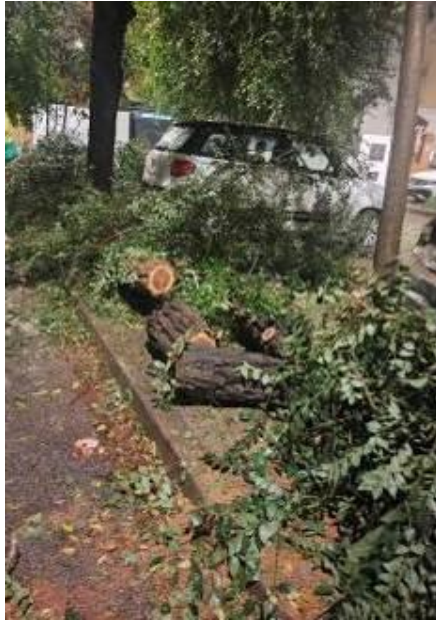
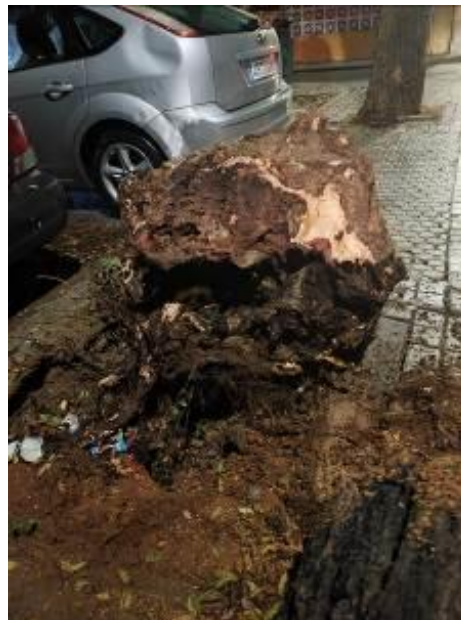
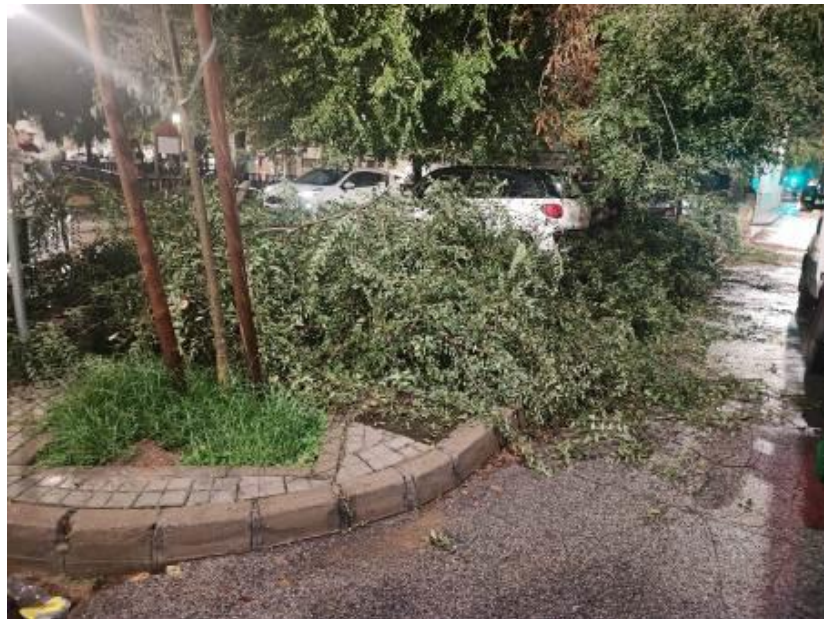
9. FOTOGRAFÍAS:

6. LESIONES GRAVES: Vuelco del árbol sobre banda de aparcamiento, apreciándose tras el colapso, la descomposición del duramen, habitual en esta especie en etapas avanzadas de desarrollo, y la grave carencia del sistema radicular, con insuficiente volumen lateral y en profundidad, observándose la mínima presencia de raíces leñosas y la pudrición de la madera enterrada. Daños mecánicos en tronco, como consecuencia de roces e impactos de vehículos durante la maniobra de estacionamiento, y en la cruz principal, a causa de antiguas intervenciones de poda que han condicionado la estructura aérea.

7. ESTADO GENERAL: Árbol maduro, antiguamente desmochado, con vitalidad media y reiterados en copa, superficialmente anclados sobre las antiguas zonas de corte del desmoche, vigorosos a pesar de la descomposición de la madera interna a nivel del tronco y cruz principal, y de las carencias radiculares.

8. OBSERVACIONES: El fallo se produce el pasado 30 de octubre, tras dos jornadas de eventos meteorológicos adversos, con lluvia intensa y velocidades de viento superiores a 40km/h. La precipitación registrada ha favorecido el debilitamiento del agarre y cohesión del suelo sobre un anclaje radicular insuficiente en cuanto a dimensiones, y muy debilitado por pudrición de las raíces de relevancia estructural, como consecuencia de obras reiteradas en el acerado y canalizaciones subterráneas de servicios a menos de 2m del tronco, afecciones que resultan frecuentes en árboles maduros en nuestro entorno urbano.

Por la presente se informa que se ha procedido, sin autorización previa, a la retirada de restos de un ejemplar maduro de *Ulmus pumila*, situado en calle Arzobispo Salcedo, tras actuación de bomberos debido al vuelco del árbol sobre la franja de aparcamiento, la noche del pasado 30 de octubre, tras dos jornadas de lluvia intensa y continuada, con rachas de viento que superaron los 40km/h. Al producirse la exposición de la parte hipogea, se aprecia la descomposición avanzada de los tejidos internos del fuste en la zona basal, y de la madera enterrada, con carencia de raíces estructurales y pudrición a nivel del anclaje, potencialmente derivada de daños mecánicos antiguos producidos durante obras previas de repavimentación y canalización de servicios subterráneos en el entorno directo del ejemplar.
