FICHA DE SOLICITUD DE APEO DE ARBOLADO VIARIO (AP 1048/24) PARTE 1ª

Código Apeo: AP 1048/24

UBICACIÓN: Calle Dulce Chacón (DISTRITO SUR)

Árbol: *Brachychiton populneus*

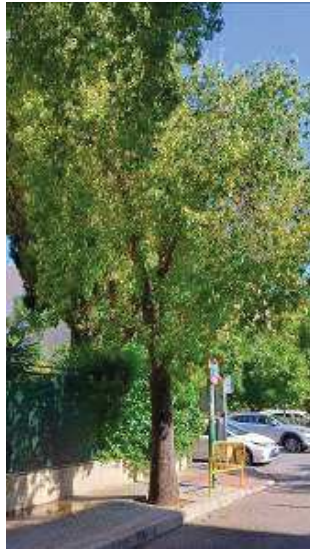
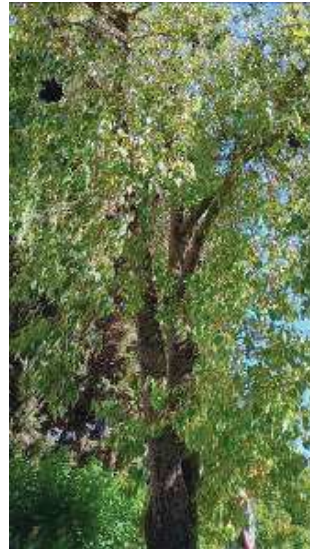
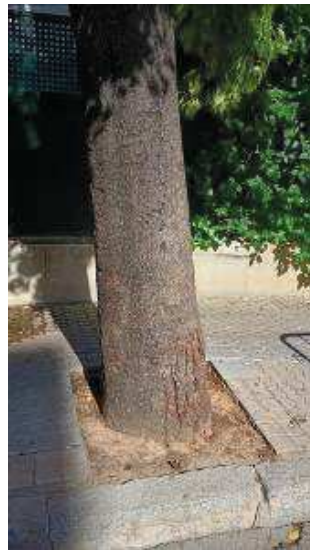
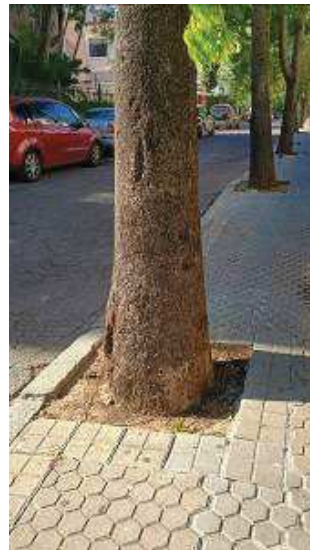
9. FOTOGRAFÍAS:

6. LESIONES GRAVES: Daños mecánicos en el tronco, a nivel de la zona basal, por posible impacto de vehículo pesado, observándose una zona descortezada de 20cm de diámetro. Raíces superficiales y suelo compactado dentro del alcorque. Posibles daños radiculares por anteriores reparaciones parciales del pavimento junto al alcorque.

7. ESTADO GENERAL: Árbol desvitalizado, con porte alterado por podas de refaldado, y apantallado reiterado hacia el recinto escolar.
8. OBSERVACIONES: Obra de Gerencia de Urbanismo proyectada por la necesidad de renovación completa de acerado y calzada, que se encuentran actualmente muy deformados, observándose numerosos hundimientos, abultamientos, roturas de losas y separación de bordillos o encintados. También se han registrado grietas activas en el muro perimetral del centro escolar. Estas patologías del pavimento, que ya han alcanzado un grado severo puesto que dificultan severamente el tránsito peatonal y circulación de vehículos, generando una barrera significativa desde la perspectiva de accesibilidad y movilidad, se han producido probablemente como consecuencia de la inestabilidad de los materiales sobre los que reposa la base de hormigón. La renovación del tramo, dentro del área de influencia de la alineación de *Brachychiton populneus* de la unidad de gestión, va a provocar daños directos e inevitables y cambios drásticos de los factores de carga dentro del área crítica de anclaje radicular, por lo que tendrán que ser eliminados 6 ejemplares a causa del riesgo elevado de vuelco.
