**SOLICITUD DE APEO DE ARBOLADO VIARIO (AP-299-2025) PARTE 1ª**  
**MOTIVO: RIESGO, ÁRBOL SECO**

Código: AP-299-2025

Ubicación: 50166. Calle Betis.

# FICHA DE INSPECCIÓN DE VALORACIÓN DE RIESGO DE ARBOLADO

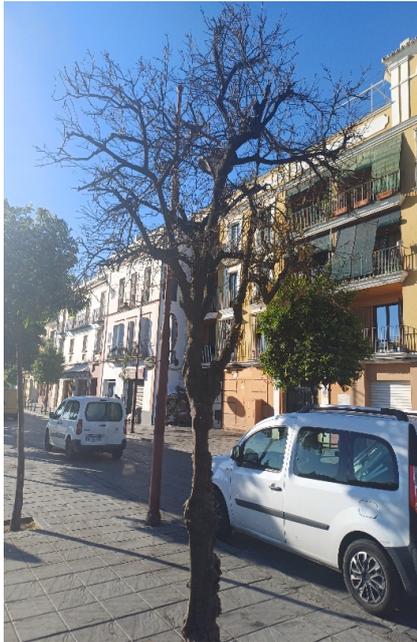
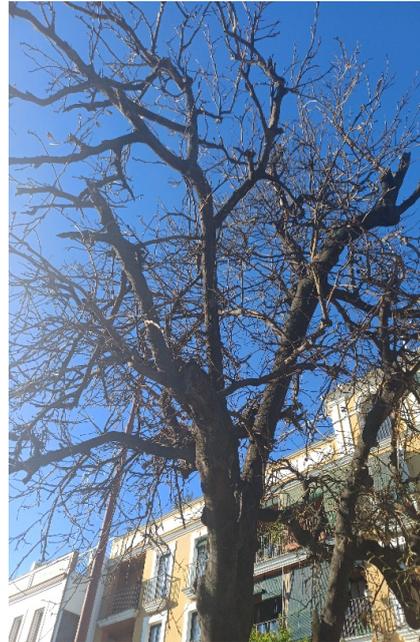
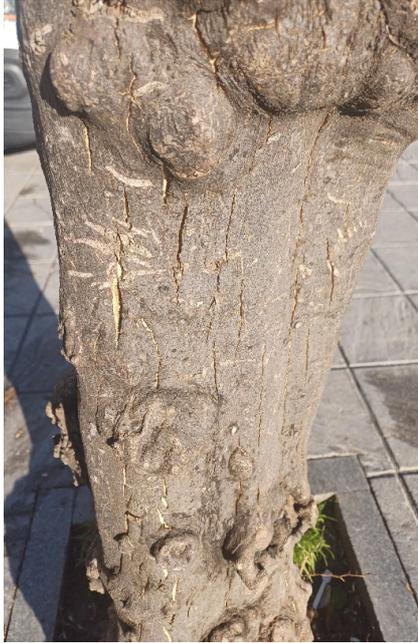
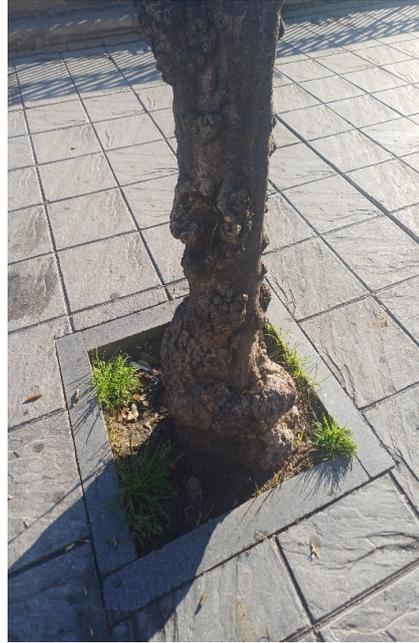
13. FOTOGRAFÍAS:

- Ejemplar seco.
- Degradación en su sistema radicular.
- Descortezamientos en tronco.
- Grietas superficiales en tronco.
- Engrosamiento a nivel de cuello0 en tronco.

- Ejemplar definitivamente seco.
- Estabilidad estructural comprometida.
- Alcorque reducido.

- Ejemplar seco.
- Degradación en su sistema radicular.
- Situado en zona peatonal muy frecuentada.

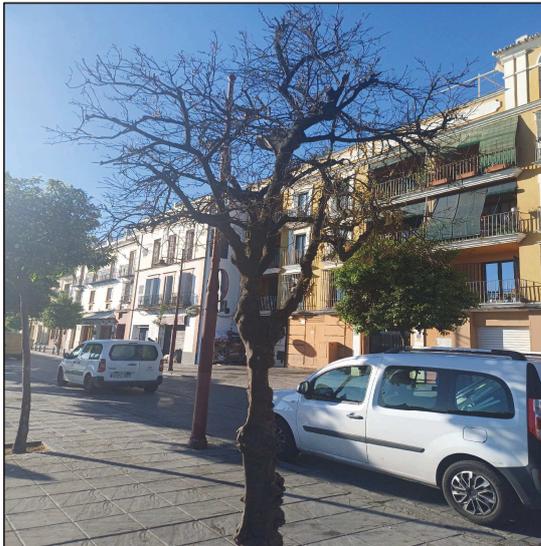
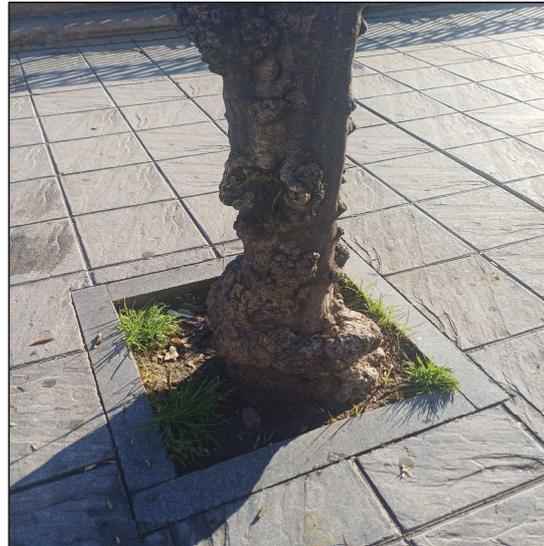
## IMÁGENES

TÉCNICO: José López López	FECHA INSPECCIÓN: 27/03/2025
DEFECTO 1: Árbol seco	DEFECTO 2: Descortezamientos
DIANA: 1 TIPO: Personas	TAMAÑO PARTE: 26 cm-45 cm Ø
DISTANCIA CAÍDA A DIANA: 5,00	PROBABILIDAD FALLO: Probable
PROBABILIDAD IMPACTO: Elevada	CONSECUENCIAS DEL FALLO: Significativas
PROB. FALLO E IMPACTO: Probable	NIVEL DE RIESGO: <b>Elevado</b>

Ejemplar definitivamente seco. Presenta descortezamientos en tronco y degradación a nivel radicular comprometiendo su estabilidad estructural.

ACTUACIÓN PROPUESTA 1: Tala	NIVEL DE RIESGO RESIDUAL (1): Bajo
PRIORIDAD: Urgente	
ACTUACIÓN PROPUESTA 2: No actuar	NIVEL DE RIESGO RESIDUAL (2): Bajo
PRIORIDAD: Programada	
FRECUENCIA REVISIÓN: Programada	FECHA PRÓXIMA REVISIÓN:
PASA A F2: No E.V.A ALTURA: No	NIVEL DE RIESGO RESIDUAL: <b>Bajo</b>
REVISAR TRAS EMA: No INCIDENCIA: No
