**Expediente: 15/2025**

SOLICITUD DE APEO DE ARBOLADO (AP-1352-2024) PARTE 1ª  
MOTIVO: INCOMPATIBILIDAD CON OBRA

Código: AP-1352-2024

Ubicación: Parque el Torrejón

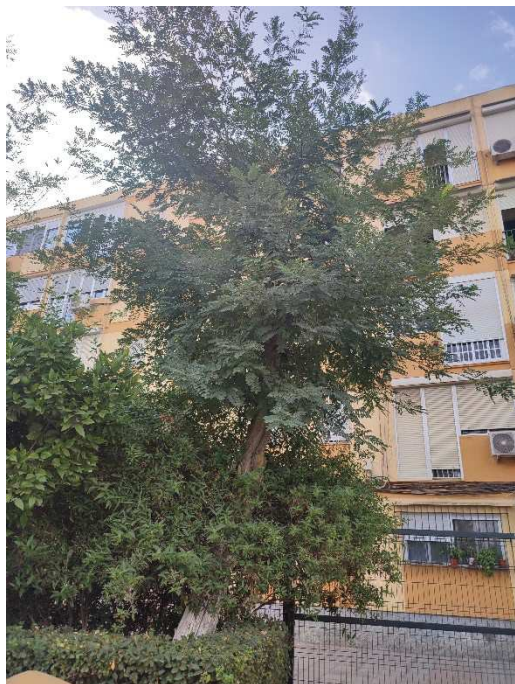
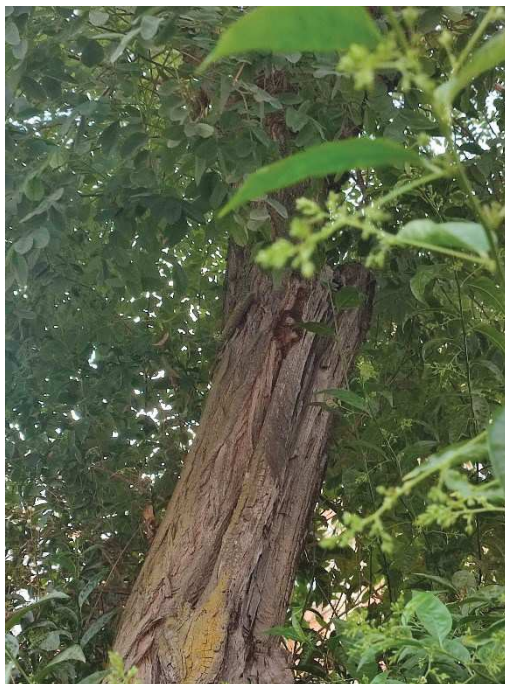
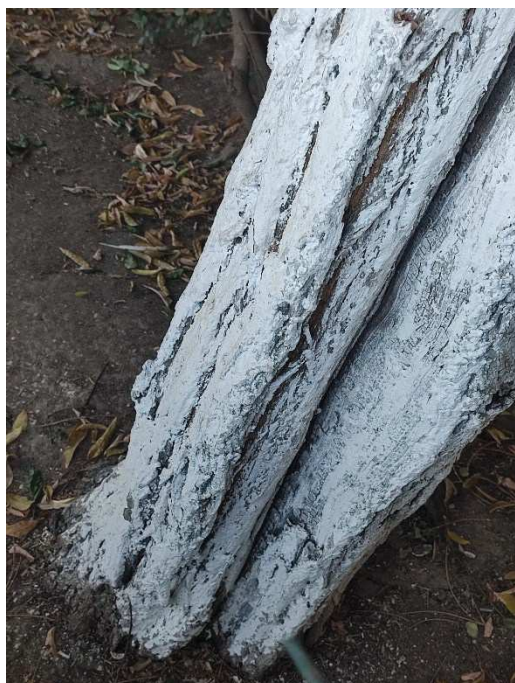
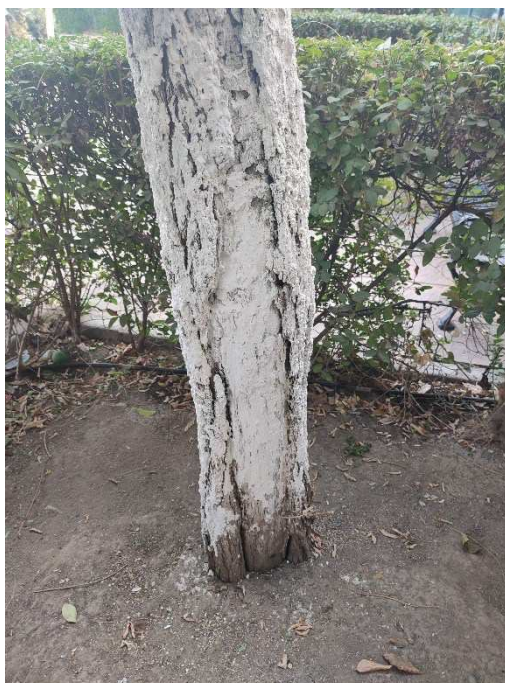
*Imágenes del ejemplar con id 133254*

8. LATITUD DE ACERADO(m):
9. LESIONES GRAVES:
  - Copa desestructurada formada por suplentes jóvenes debido a las podas de desmoche periódicas
  - Cavidad longitudinal en tronco con duramen visible

- Baja vitalidad y tronco inclinado
10. ESTADO GENERAL:
  - Ejemplar adulto con copa alterada por las podas severas a la que es sometido periódicamente. Presenta heridas y cavidades en tronco y copa

11. OBSERVACIONES:
  - Interferencia ineludible de la posición arbolada con la obra de construcción de la Línea 3 de Metro de Sevilla, Subtramo II.
  - Los daños que pueden generarse a nivel radicular dada la interferencia de la posición con las obras previstas, tienen capacidad de mermar de forma inmediata la estabilidad del ejemplar, incluso su permanencia.

- Las alteraciones en tronco y copa, baja vitalidad, tamaño y porte del ejemplar hacen considerar inviable su trasplante.
  - El proyecto constructivo incluye la plantación de nuevos ejemplares, como compensación del total de arbolado afectado en este tramo.
