**SOLICITUD DE APEO DE ARBOLADO VIARIO (AP-235-2025) PARTE 1ª**  
**MOTIVO: GETIÓN.**

Código: AP-235-2025

Ubicación: Marqués de Paradas.

**SOLICITUD DE APEO DE ARBOLADO VIARIO (AP-235-2025) PARTE 2ª  
MOTIVO: GESTIÓN.**

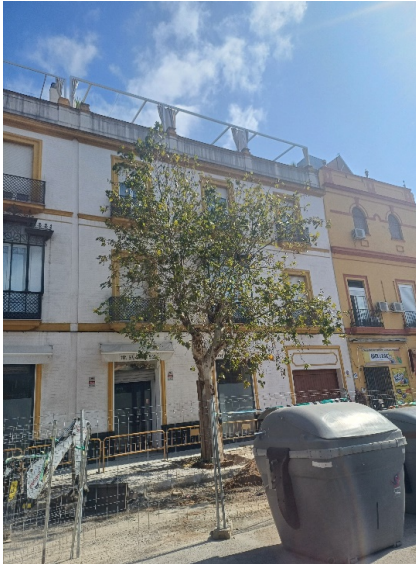
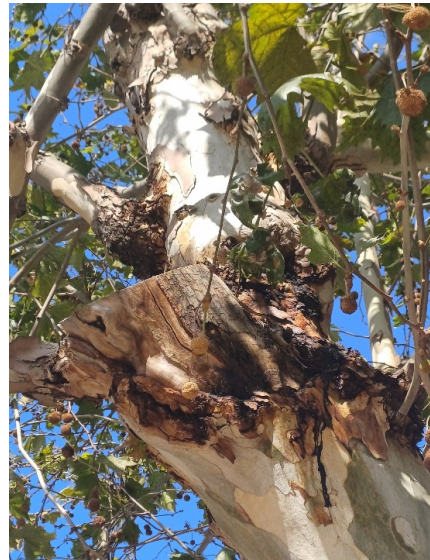
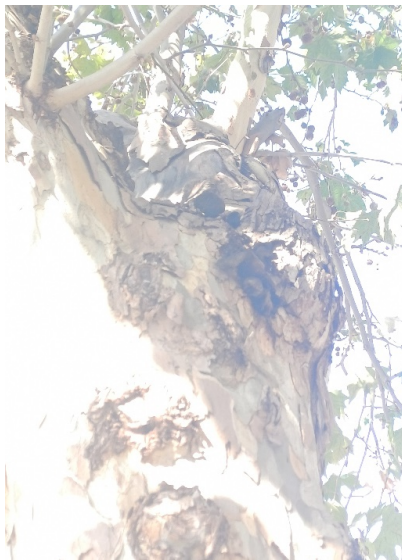
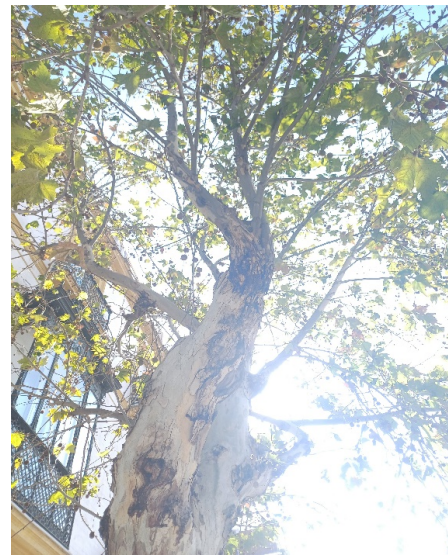
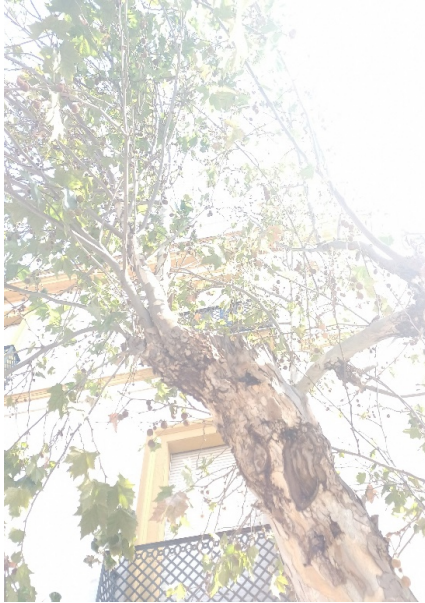
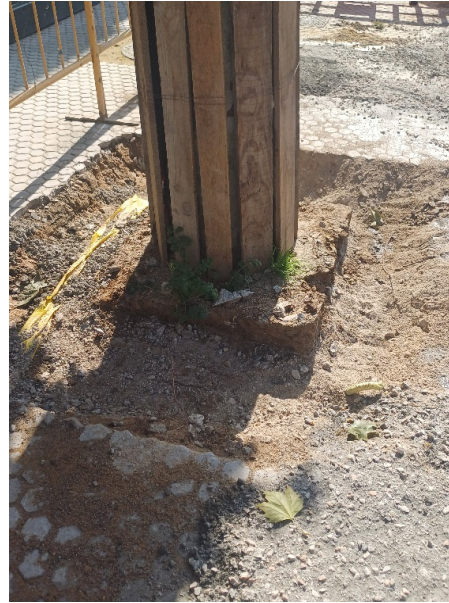
13. FOTOGRAFÍAS:

- Árbol con distintos defectos estructurales.
- Desadaptación generalizada.
- Uniones débiles en la zona apical de su copa.
- Fisiología comprometida.

- Descompactación en suelo.
- En conflicto con los servicios que pasan cerca del acerado.
- Obras en su entorno.

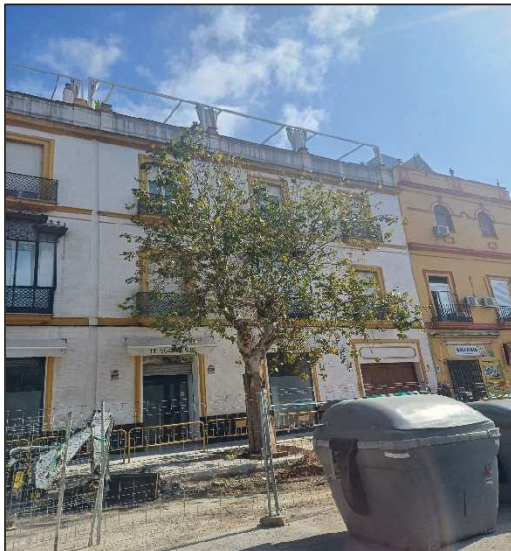
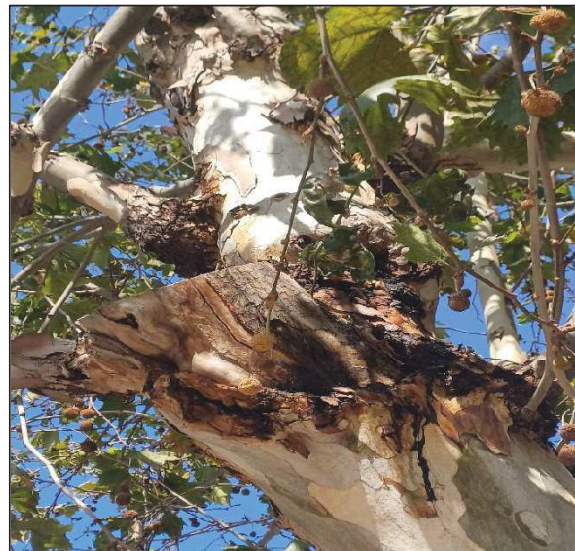
## IMÁGENES

Ejemplar con reiteradas podas de desmoche. Copa formada por suplentes, con sus inserciones insertas en madera muerta. Cuerpos fructíferos visibles en zona afectada, Auricularia judae. Hongo descomponedor de carácter saprofito. Todo ello debilita seriamente las inserciones de los suplentes que forman su copa. Obras recientes en su entorno afectando a su sistema radicular. Ejemplar sometido a un estrés continuo el cual precisa reiteradas actuaciones. Con pocas expectativas de futuro.

ACTUACIÓN PROPUESTA 1: Reducción de rama/s concreta	
PRIORIDAD: Programada	NIVEL DE RIESGO RESIDUAL (1): Bajo
ACTUACIÓN PROPUESTA 2: Tala por criterios de gestión	
PRIORIDAD: Programada	NIVEL DE RIESGO RESIDUAL (2): Bajo
FRECUENCIA REVISIÓN: Programada	FECHA PRÓXIMA REVISIÓN:
PASA A F2: No E.V.A ALTURA: No	NIVEL DE RIESGO RESIDUAL: Bajo
REVISAR TRAS EMA: No INCIDENCIA: No
