**FICHA DE COMUNICADO DE APEO DE ARBOLADO VIARIO (AP 1482/24)
PARTE 1ª**

ID: 1060
Código Apeo: AP 1482/24
UBICACIÓN: Calle Santa Joaquina de Vedruna
Árbol: *Firmiana simplex*
MOTIVO DEL APEO: Árbol muerto

FICHA DE COMUNICADO DE APEO DE ARBOLADO VIARIO (AP 1482/24)
PARTE 2ª

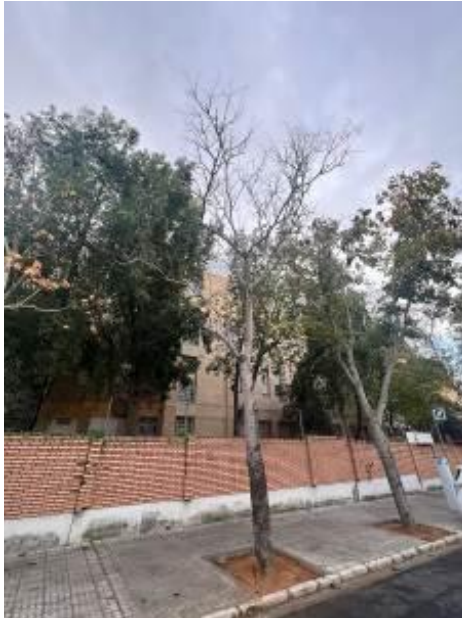
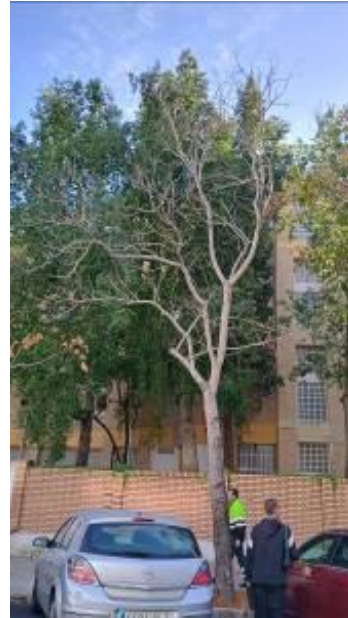
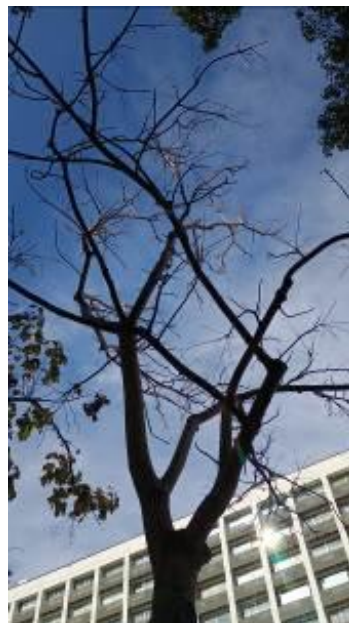
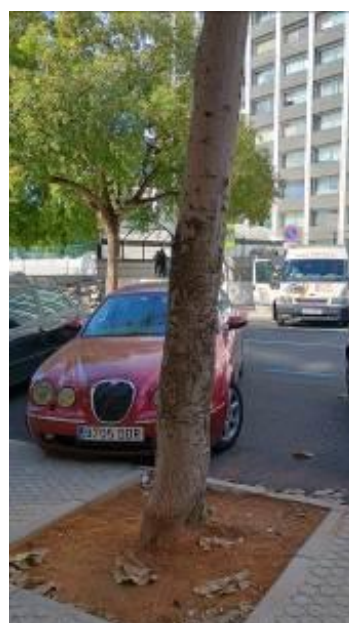
9. FOTOGRAFÍAS:

- LESIONES GRAVES:** 100% madera muerta en descomposición, y descortezamiento del tronco. Tras la muerte del ejemplar, existe una alta probabilidad de rotura de partes y/o vuelco del árbol completo debido al consiguiente debilitamiento mecánico y degradación de los tejidos disfuncionales.

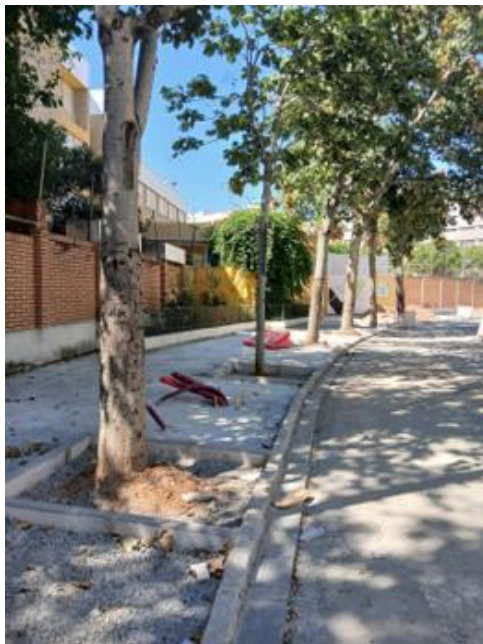
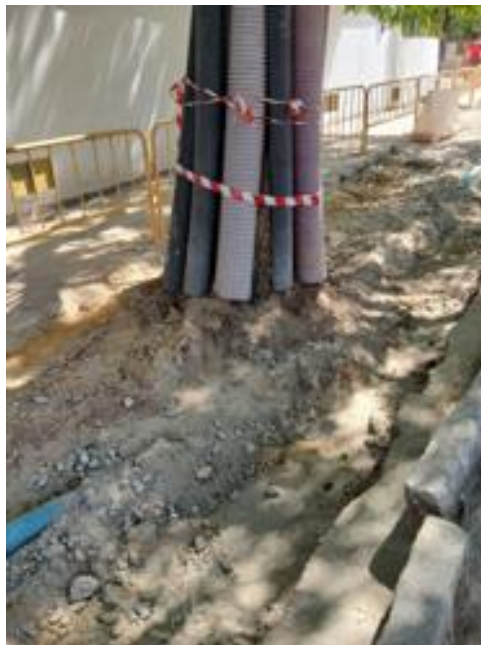
Obra de Gerencia de Urbanismo y MC_Julio 2024

- OBSERVACIONES:** Obra de Gerencia de Urbanismo, ejecutada por la empresa Martín Casillas, realizada en Julio de 2024, para renovación del acerado, canalización de servicios subterráneos y ampliación de alcorques, provocando daños radiculares severos dentro del área crítica de anclaje. Los perjuicios de estas afecciones radiculares mecánicas se vieron incrementadas con la debilidad fisiológica del arbolado por el déficit hídrico sufrido durante pasado el periodo estival, tras olas de calor sucesivas. Aparentemente, la concurrencia de estos factores abióticos y de daños mecánicos previos ha causado la regresión definitiva de este árbol y la desvitalización de otros ejemplares de la alineación.
