SOLICITUD DE APEO DE ARBOLADO (AP-1135-2024) PARTE 1ª
MOTIVO: INCOMPATIBILIDAD CON OBRA

Código: AP-1135-2024
Ubicación: Calle Filatelia

SOLICITUD DE APEO DE ARBOLADO (AP-1135-2024) PARTE 2ª

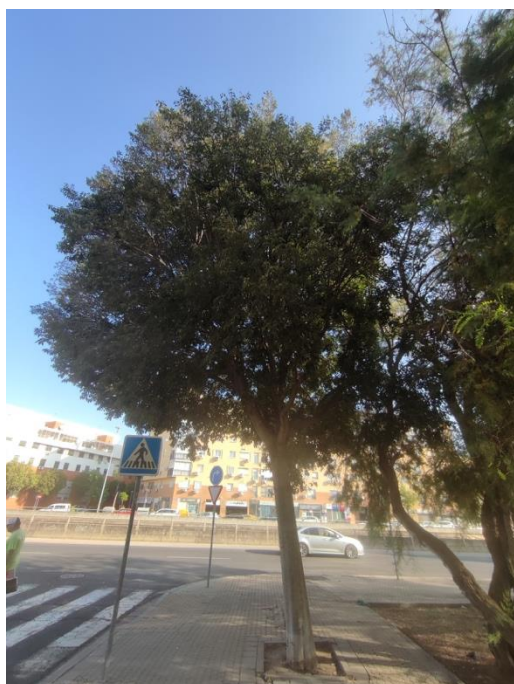
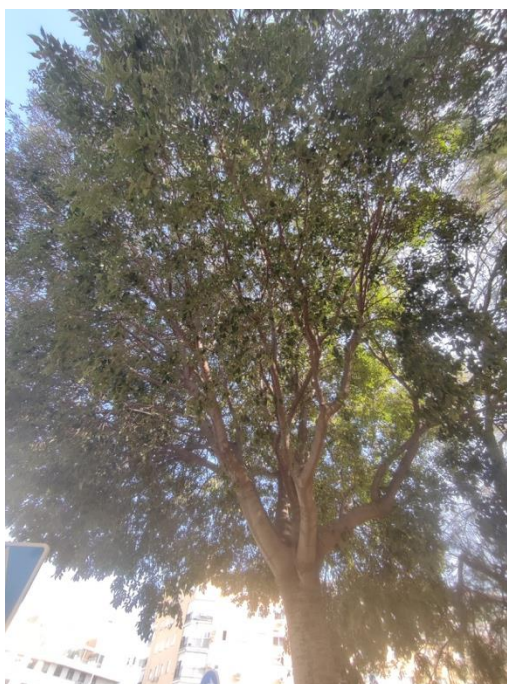
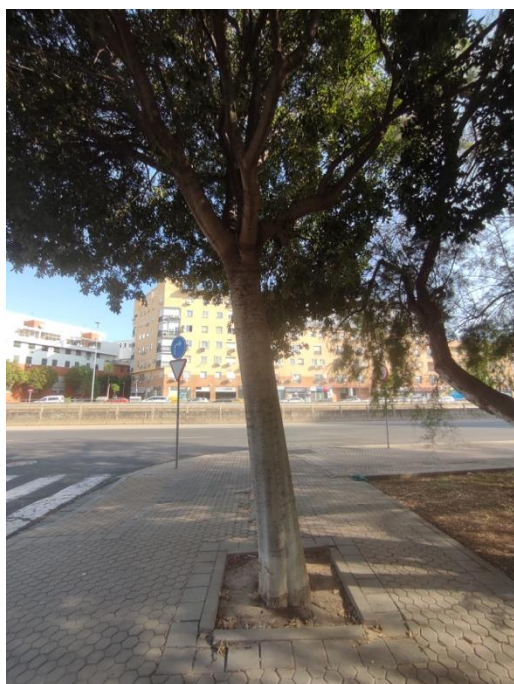
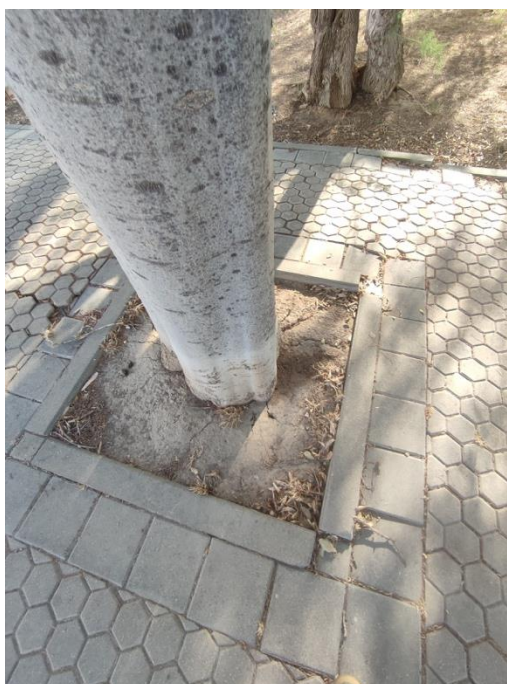
Imágenes del ejemplar con id 111134

1. FECHA: 13/11/2024
2. SITUACIÓN: Calle Filatelia
3. DISTRITO: Norte
4. ESPECIE: *Celtis australis*, ID: 111134
5. P.C. (c.m): 106
6. ALTURA (m): 9
7. POSICIÓN: Alcorque ALCORQUE: 1x1 m

8. LATITUD DE ACERADO(m): 2 a 4 m
9. LESIONES GRAVES:
 - No presenta alteraciones significativas
 - Ligera inclinación de tronco
 - Maderas vistas por cortes de poda

10. ESTADO GENERAL:
 - Es un ejemplar adulto sin lesiones relevantes, su estado es normal.
11. OBSERVACIONES:
 - Interferencia ineludible de la posición arbolada con la obra de construcción de la Línea 3 de Metro de Sevilla, Subtramo II.

- Los daños que pueden generarse a nivel radicular dada la interferencia de la posición con las obras previstas, tienen capacidad de mermar de forma inmediata la estabilidad del ejemplar, incluso su permanencia.

- La edad relativa, tamaño y porte del ejemplar hacen considerar inviable su trasplante.
 - El proyecto constructivo incluye la plantación de nuevos ejemplares, como compensación del total de arbolado afectado en este tramo.
