SOLICITUD DE APEO DE ARBOLADO. PARTE 1.
MOTIVO: INCOMPATIBILIDAD CON OBRA

Código:AP-867-2024

Ubicación: Tramo 3. Avenida de Montes Sierra

SOLICITUD DE APEO DE ARBOLADO (AP-867-2024). PARTE 2

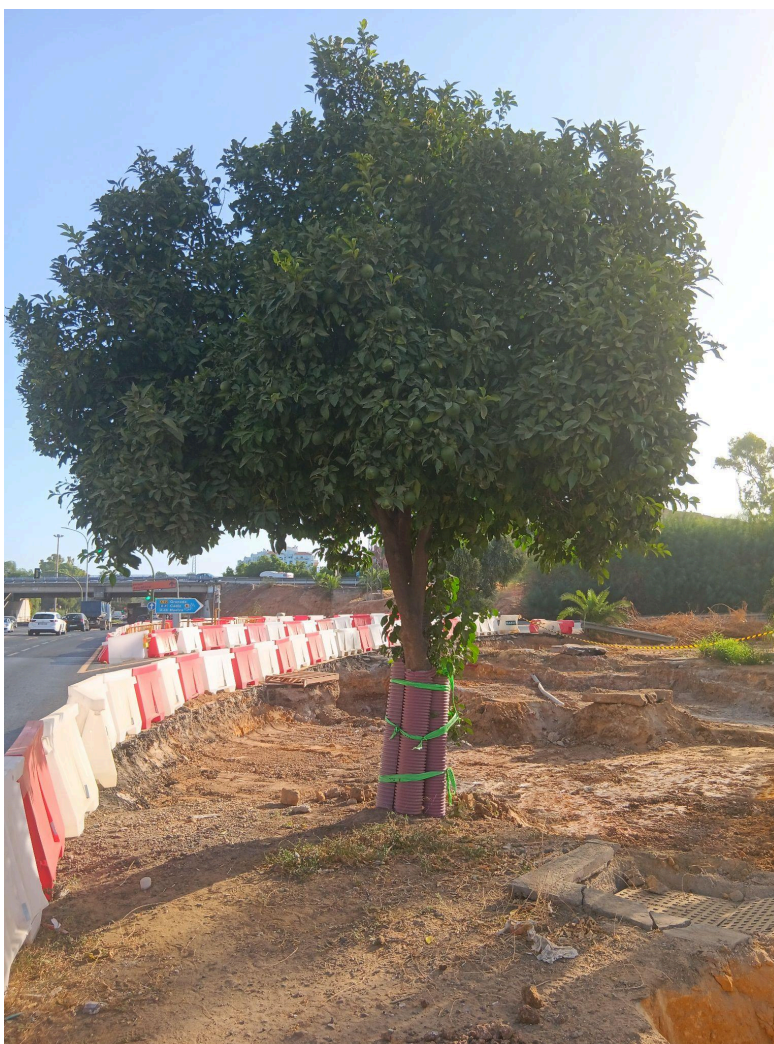
12. FOTOGRAFÍA DEL EJEMPLAR

1. **FECHA:** 16.09.24
2. **SITUACIÓN:** Avenida Montes Sierra
3. **DISTRITO:** San Pablo-Santa Justa
4. **ESPECIE:** Citrus aurantium
5. **P.C. (c.m):** 2 pies de 45
6. **ALTURA (m):** 4
7. **ALCORQUE (m):** Arcén
8. **LATITUD DE ACERADO(m):** 19
9. **LESIONES GRAVES:**

Vitalidad alta.

Normal

Interferencia ineludible de la posición arbolada con la obra Carril Bus Segregado Torreblanca-Sevilla Este-Santa Justa, la posición del ejemplar solapa con el trazado del carril bici.

Una vez realizado el estudio y contemplados todos los condicionantes que deben tenerse en cuenta para realizar los trabajos de trasplante con las garantías de éxito requeridas, se concluye que los daños radiculares que se provocarán irremediablemente, debido a los cortes requeridos para la delimitación del volumen de cepellón tendrán como consecuencia un importante

estrés y decaimiento del estado fisiológico del árbol, sin poder garantizarse una mínima viabilidad del trasplante.

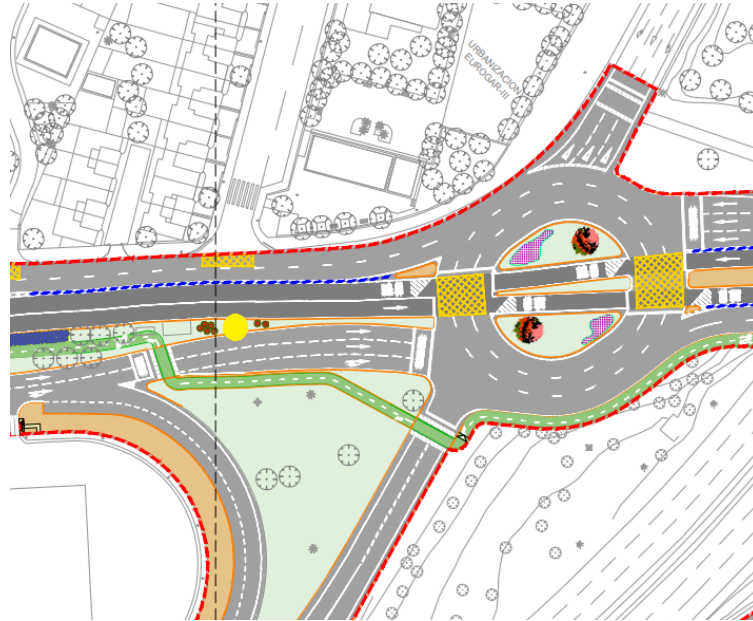
Trazado inicial

14. PLANO INCOMPATIBILIDAD CON LA OBRA

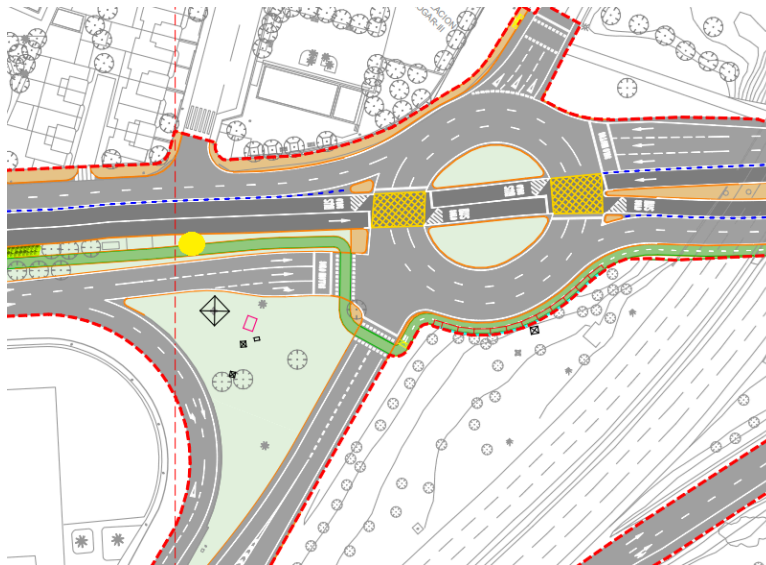
Trazado modificado

Aunque inicialmente no estaba contemplado en proyecto su afección, actualmente si lo está por una modificación en el trazado del carril bici, quedando en la mitad de este. Puesto que la ejecución del proyecto no es compatible con la posición del ejemplar, y que no existen alternativas viables para preservar el árbol afectado, se justifica la solicitud de apeo por criterios INCOMPATIBILIDAD CON LA OBRA.
