**SOLICITUD DE APEO DE ARBOLADO. PARTE 1.
MOTIVO: INCOMPATIBILIDAD CON OBRA**

Código: AP-1466-2024

Ubicación: Tramo 7. Avenida del deporte

SOLICITUD DE APEO DE ARBOLADO (AP-1466-2024). PARTE 2
MOTIVO: INCOMPATIBILIDAD CON OBRA

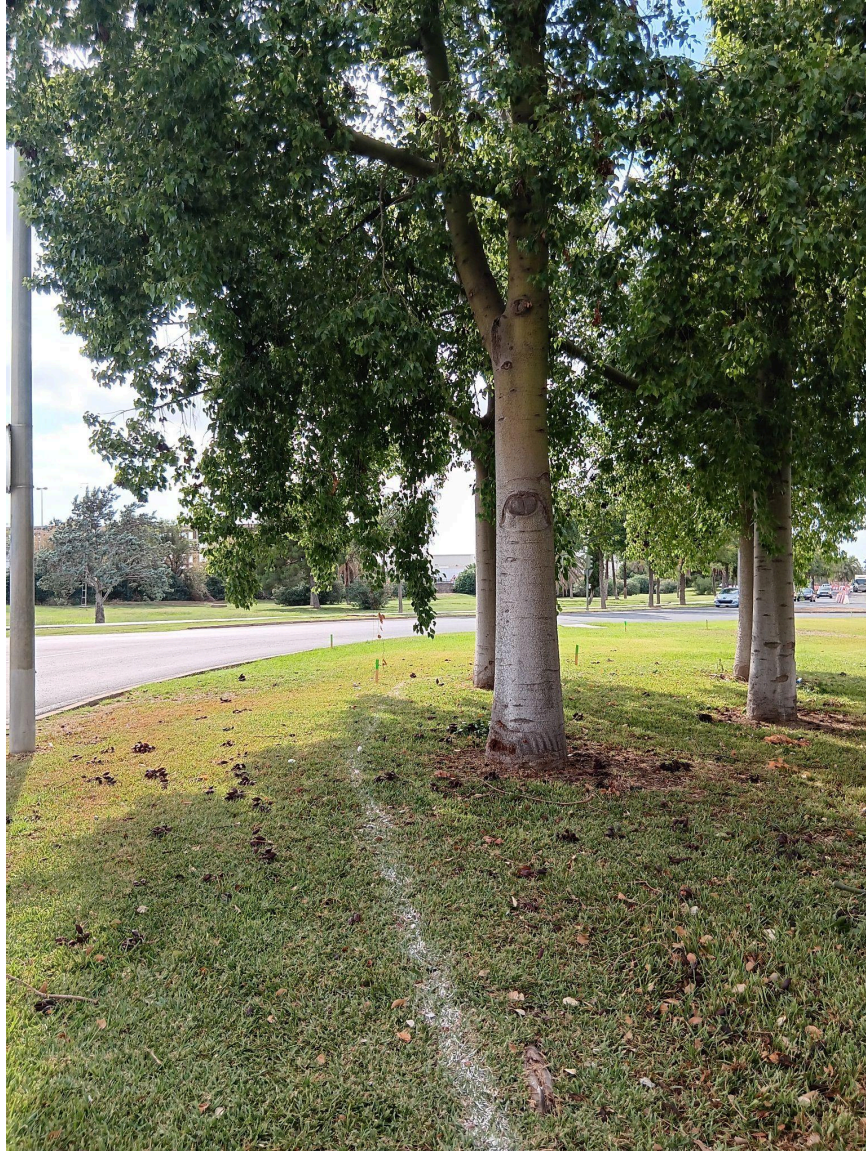
12. FOTOGRAFÍA DEL EJEMPLAR:

No se detectan lesiones/defectos graves.

Normal

Interferencia ineludible de la posición arbolada con la obra Carril Bus Segregado Torreblanca-Sevilla Este-Santa Justa, la posición del ejemplar solapa con la trayectoria propia del carril.

Una vez realizado el estudio y contemplados todos los condicionantes que deben tenerse en cuenta para realizar los trabajos de trasplante con las garantías de éxito requeridas, se concluye que los daños radiculares que se provocarán irremediablemente, debido a los cortes requeridos para la delimitación del volumen de cepellón tendrán como consecuencia un importante estrés y decaimiento del estado fisiológico del árbol, sin poder garantizarse una mínima viabilidad del trasplante.
