AP-388-2024
CAF

“ÚNICO.- Autorizar el apeo de un ejemplar de Jacaranda mimosifolia con ID nº 165, situado en la Avenida Paseo de Cristóbal Colón (AP-388-2024). De acuerdo con el informe del Servicio Técnico: MOTIVO DEL APEO: Riesgo. Se solicita autorización para proceder al apeo de un ejemplar de Jacaranda mimosifolia con ID 165, situado en el distrito Casco Antiguo, en la Avenida Paseo de Cristóbal Colón. Tras la visita realizada por el equipo de inspección de riesgo, se constata que el ejemplar presenta una serie de defectos estructurales que comprometen su estabilidad y sus expectativas de futuro. Descortezamiento que abarca el 80% de la madera perimetral en cuello, grave afección de la sección transversal, madera inactiva expuesta, se hace uso de un serrucho de 50cm de largo para evaluar el alcance de la descomposición, introduciéndose completamente, lo que nos indica que carece de raíz pivotante y duramen. Instalación de farola dentro del área crítica de anclaje, a menos de 2 m. del pie, bajo proyección de copa, previsibles daños sobre raíces durante la ejecución de las acometidas, lesiones en la zona hipogea como origen potencial de la mengua de vitalidad del ejemplar y defe

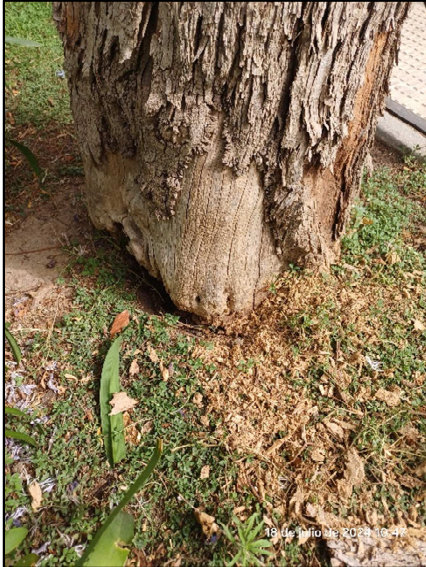
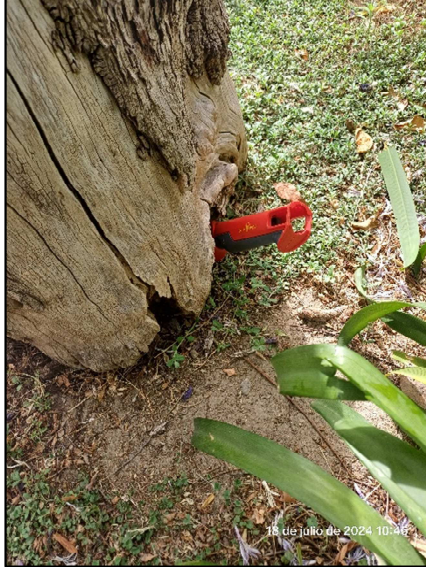
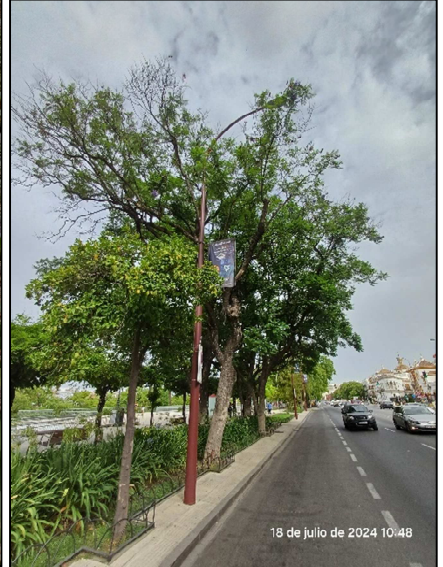
13. FOTOGRAFÍAS:

- Instalación de alumbrado público dentro del área crítica de anclaje, a menos de 2m del pie, previsible daños sobre raíces durante la ejecución de las acometidas, disfuncionalidad vascular a nivel subterráneo, con descomposición de tejidos asociada, lo que supone una pérdida progresiva de la integridad del anclaje radicular

- Descortezamiento que abarca el 80% de la madera perimetral en cuello, grave afección de la sección transversal, madera inactiva expuesta, se hace uso de un serrucho de 50cm de largo para evaluar el alcance de la descomposición, introduciéndose completamente, lo que nos indica que carece de raíz pivotante y duramen, muerte del cambium vascular.

- Disfuncionalidad vascular a nivel de cuello con desconexión parcial entre el área epigea y subterránea, descomposición de tejidos asociada a la mengua de vitalidad, ramas y ramillas secas dispersas en copa, incipiente abandono del dosel, copa clara.

- Leve inclinación hacia calzada sin registro previo.
- Deterioro estructural irreparable.

Lesiones en la zona hipogea como origen potencial de los graves daños en cuello, prolongación de la afección a través de los tejidos asociados, descortezamiento que abarca el 80% de la madera perimetral en base, grave afección de la sección transversal, desconexión parcial entre el área epígea y subterránea, decaimiento incipiente, esto implica un incremento del riesgo de colapso y una disminución sustancial del aporte de valor ambiental en cuanto a cobertura arbórea. Previsibles daños sobre el sistema radicular derivados de los cambios en el entorno y en los factores de carga producidos dentro del área crítica de anclaje radicular (<2m de distancia media) y a la probable pérdida de raíces de absorción, de diámetro menor o igual a 1cm. adheridas al pavimento retirado durante los trabajos para la instalación de canalizaciones eléctricas de alumbrado público, que se ejecutaron sin supervisión ni registro de daños.

Propuestas y/o consejos Según el grado de deterioro de su estructura de anclaje, el alto riesgo de colapso que esto supone y la disminución progresiva

del aporte de valor ambiental en cuanto a cobertura arbórea justificamos la propuesta de apeo.
