SOLICITUD DE APEO DE ARBOLADO (AP-180-2024) PARTE 1^a

MOTIVO: INCOMPATIBILIDAD CON OBRA

Código: AP-180-2024

Ubicación: Calle Estrella Mizar

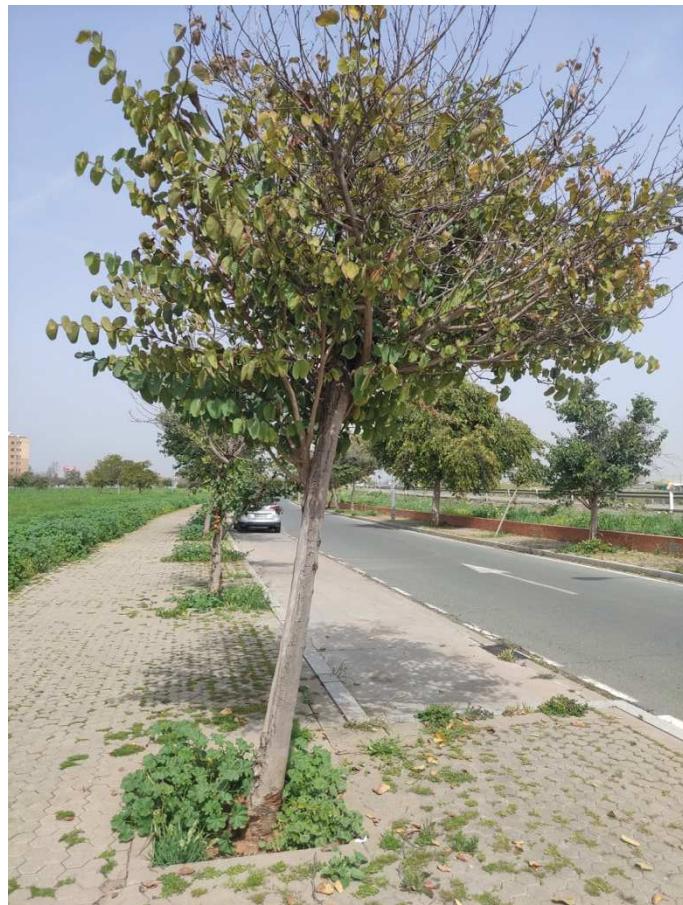
12. FOTOGRAFÍA DEL EJEMPLAR:

- Herida longitudinal en tronco con duramen visible
- Ramas secas
- Baja vitalidad

- Alterado, árbol con media copa seca, heridas de poda y madera vista en tronco por herida longitudinal hasta la base.

Vista general del ejemplar con id 116989

- Interferencia ineludible de la posición arbolada con la obra de construcción de la Línea 3 de Metro de Sevilla, Subtramo I.
- Los daños que pueden generarse a nivel radicular dada la interferencia de la posición con las obras previstas, tienen capacidad de mermar de forma inmediata la estabilidad del ejemplar, incluso su permanencia.
- La edad relativa, estado, tamaño y porte del ejemplar hacen considerar inviable su trasplante.
- El proyecto constructivo incluye la plantación de nuevos ejemplares, como compensación del total de arbolado afectado en este tramo.
