SOLICITUD DE APEO DE ARBOLADO (AP-182-2024) PARTE 1<sup>a</sup>

MOTIVO: INCOMPATIBILIDAD CON OBRA

Código: AP-182-2024

Ubicación: Calle Estrella Mizar

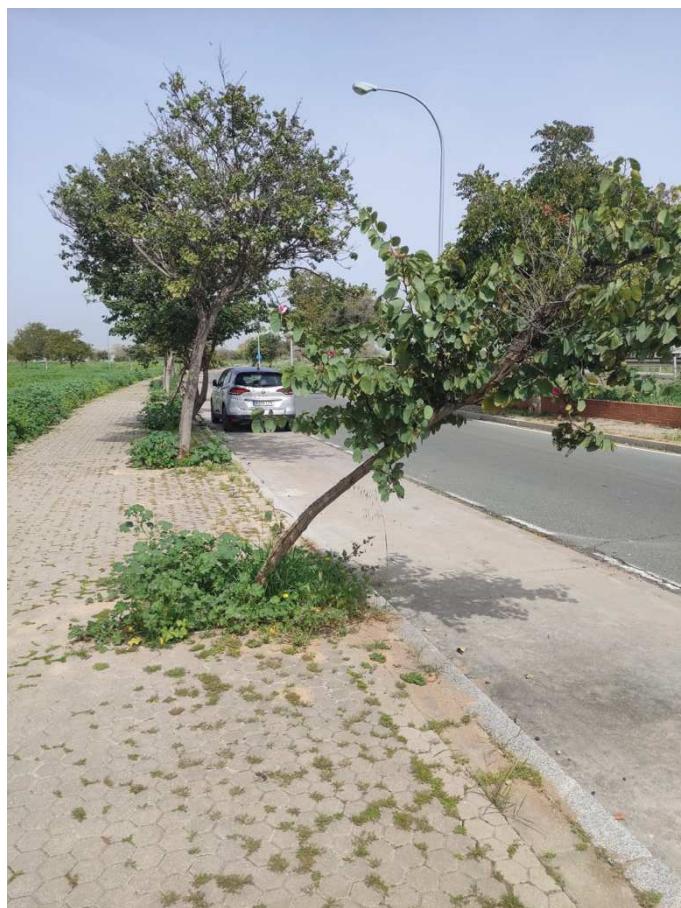
**12. FOTOGRAFÍA DEL EJEMPLAR:**

- Inclinado a calzada desde la base.
- Herida longitudinal en tronco.
- Madera vista en tronco y copa, con pudrición activa.
- Numerosas ramas secas

- Decrépito, las alteraciones de estado que presenta el ejemplar son irreversibles.

*Vista general del ejemplar id 116987*

- Interferencia ineludible de la posición arbolada con la obra de construcción de la Línea 3 de Metro de Sevilla, Subtramo I.
- Los daños que pueden generarse a nivel radicular dada la interferencia de la posición con las obras previstas, tienen capacidad de mermar de forma inmediata la estabilidad del ejemplar, incluso su permanencia.
- La edad relativa, estado, tamaño y porte del ejemplar hacen considerar inviable su trasplante.
- El proyecto constructivo incluye la plantación de nuevos ejemplares, como compensación del total de arbolado afectado en este tramo.
