SOLICITUD DE APEO DE ARBOLADO (AP-206-2024) PARTE 1ª
MOTIVO: INCOMPATIBILIDAD CON OBRA

Código: AP-206-2024

Ubicación: Calle Estrella Mizar

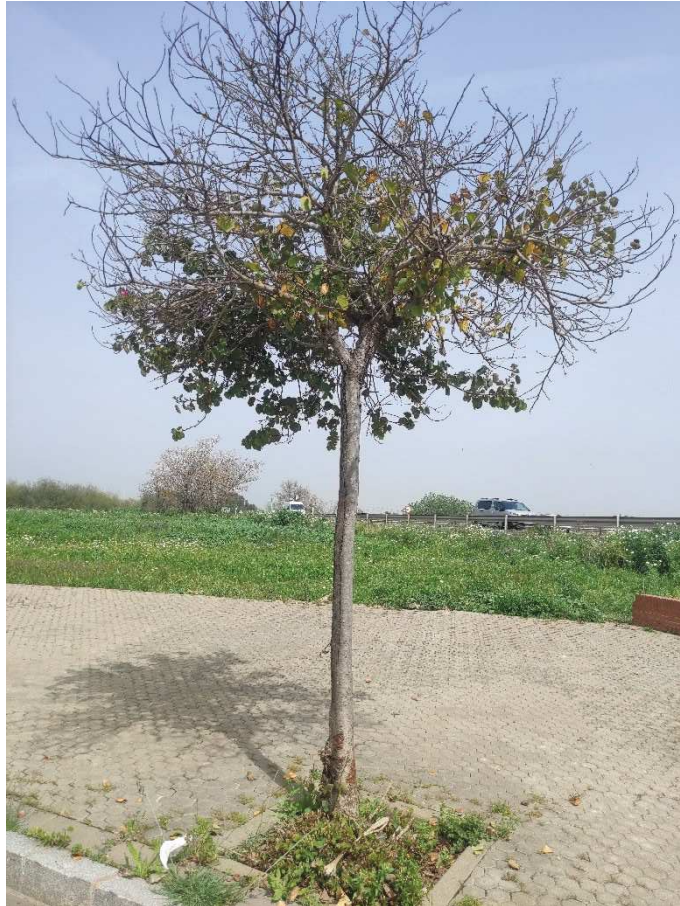
12. FOTOGRAFÍA DEL EJEMPLAR:

8. LATITUD DE ACERADO(m): 2
9. LESIONES GRAVES:
 - Herida longitudinal en tronco con descortezado
 - Baja vitalidad
 - 40 % de la copa seca
10. ESTADO GENERAL:

- Ejemplar adulto con graves alteraciones fisiológicas y estructurales que comprometen su futuro. Presenta ramas secas y baja vitalidad.
11. OBSERVACIONES:

Vista general del ejemplar con ID 106097

- Interferencia ineludible de la posición arbolada con la obra de construcción de la Línea 3 de Metro de Sevilla, Subtramo I.
 - Los daños que pueden generarse a nivel radicular dada la interferencia de la posición con las obras previstas, tienen capacidad de mermar de forma inmediata la estabilidad del ejemplar, incluso su permanencia.

- La edad relativa, estado, tamaño y porte del ejemplar hacen considerar inviable su trasplante.
 - El proyecto constructivo incluye la plantación de nuevos ejemplares, como compensación del total de arbolado afectado en este tramo.
