SOLICITUD DE APEO DE ARBOLADO (AP-223-2024) PARTE 1ª
MOTIVO: INCOMPATIBILIDAD CON OBRA

Código: AP-223-2024

Ubicación: Calle Estrella Mizar

SOLICITUD DE APEO DE ARBOLADO (AP-223-2024) PARTE 2ª

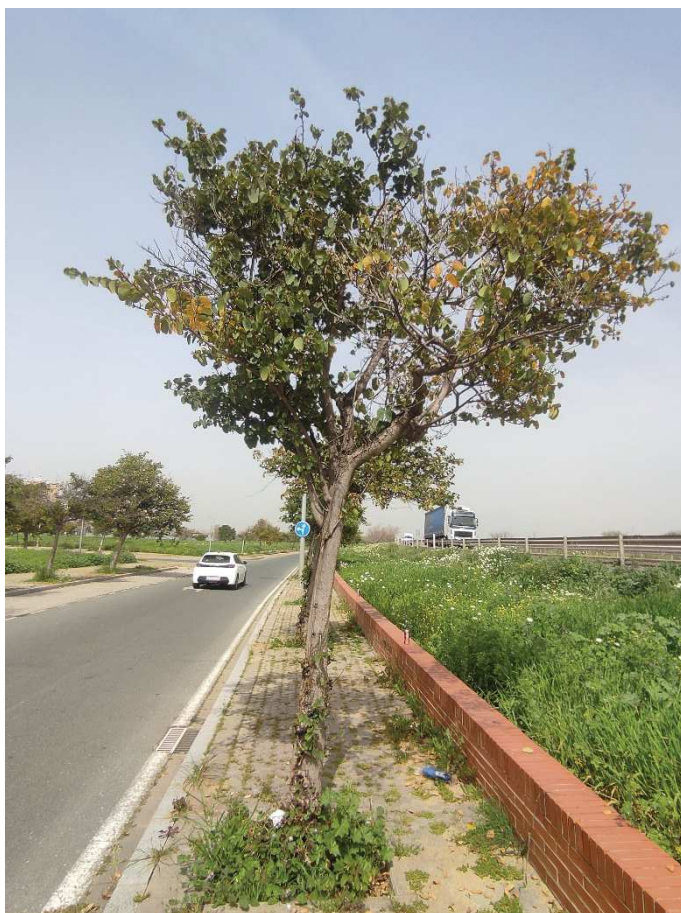
Vista general Id 116961

8. LATITUD DE ACERADO(m): 2
9. LESIONES GRAVES:
 - Herida longitudinal en tronco y chancros
10. ESTADO GENERAL:
 - Alterado. Ejemplar con vitalidad media, con grave herida en tronco, ramillas secas y proceso de defoliación en el 50% de la copa.

11. OBSERVACIONES:
 - Interferencia ineludible de la posición arbolada con la obra de construcción de la Línea 3 de Metro de Sevilla, Subtramo I.
 - Los daños que pueden generarse a nivel radicular dada la interferencia de la posición con las obras previstas, tienen capacidad de mermar de forma inmediata la estabilidad del ejemplar, incluso su permanencia.

- La edad relativa, estado, tamaño y porte del ejemplar hacen considerar inviable su trasplante.
 - El proyecto constructivo incluye la plantación de nuevos ejemplares, como compensación del total de arbolado afectado en este tramo.
