SOLICITUD DE APEO DE ARBOLADO (AP-306-2024) PARTE 1ª  
MOTIVO: INCOMPATIBILIDAD CON OBRA

Código: AP-306-2024

Ubicación: Calle Agricultores

SOLICITUD DE APEO DE ARBOLADO (AP-306-2024) PARTE 2ª

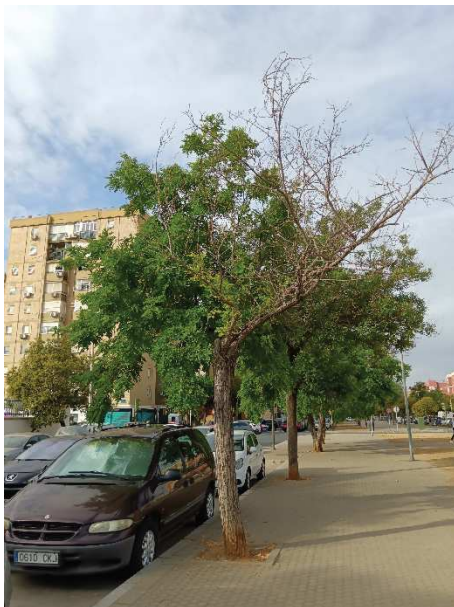
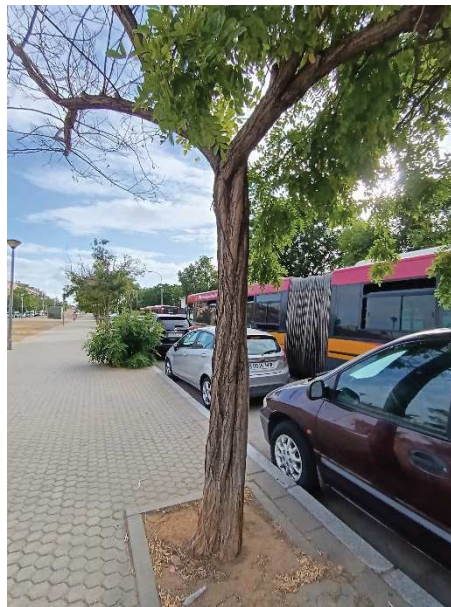
**12. FOTOGRAFÍA DEL EJEMPLAR:**

7. ALCORQUE: Menos de 1 m
8. LATITUD DE ACERADO(m): Bulevar
9. LESIONES GRAVES:
  - Presenta un 50 % de la copa seca con numerosas ramas desvitalizadas
  - Copa fragmentada con codominancia en ramas secundarias

- Baja vitalidad
  - Herida longitudinal cerrada con corteza consolidada
10. ESTADO GENERAL:
  - Ejemplar adulto alterado con vitalidad baja y la mitad de la copa seca. Presenta copa desestructurada y codominancias en ramas secundarias.

*Vista general del ejemplar con id 43991. Afección en tronco*

- La edad relativa, estado, tamaño y porte del ejemplar hacen considerar inviable su trasplante.
  - El proyecto constructivo incluye la plantación de nuevos ejemplares, como compensación del total de arbolado afectado en este tramo.

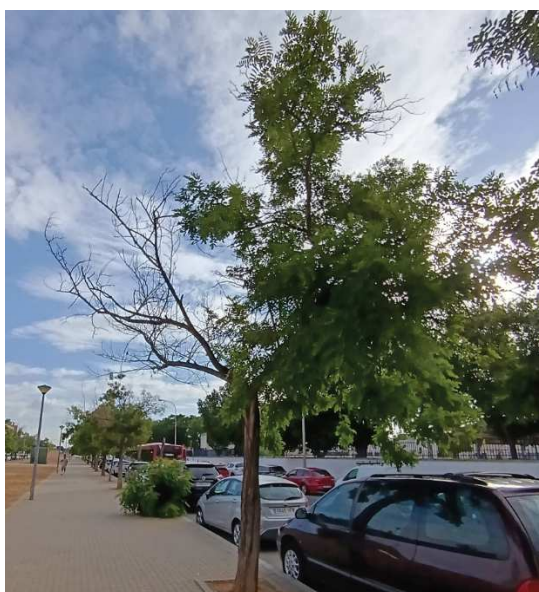
*Detalle de ramas secas y copa fragmentada*
