SOLICITUD DE APEO DE ARBOLADO (AP-307-2024) PARTE 1ª
MOTIVO: INCOMPATIBILIDAD CON OBRA

Código: AP-307-2024

Ubicación: Calle Agricultores

MOTIVO: INCOMPATIBILIDAD CON OBRA

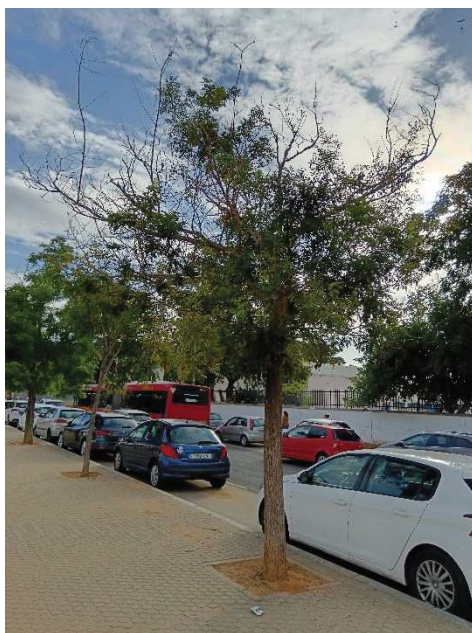
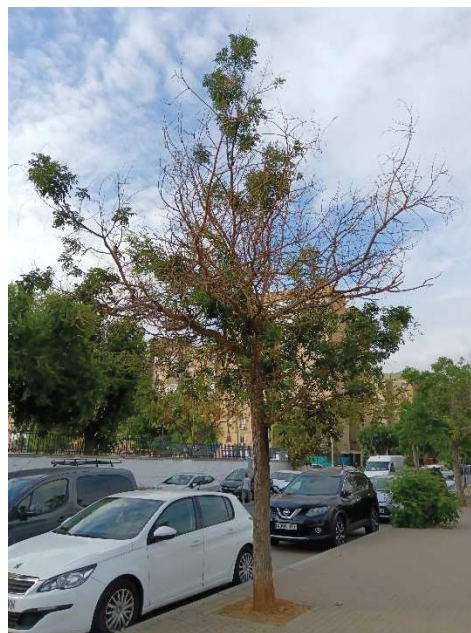
12. FOTOGRAFÍA DEL EJEMPLAR:

7. ALCORQUE: Menos de 1 m
8. LATITUD DE ACERADO(m): Bulevar
9. LESIONES GRAVES:
 - Ejemplar en regresión con un 40% de la copa seca
 - Baja vitalidad
 - Presencia de numerosas ramas secas

Vista general del ejemplar con id 43993

- La edad relativa, estado, tamaño y porte del ejemplar hacen considerar inviable su trasplante.
 - El proyecto constructivo incluye la plantación de nuevos ejemplares, como compensación del total de arbolado afectado en este tramo.

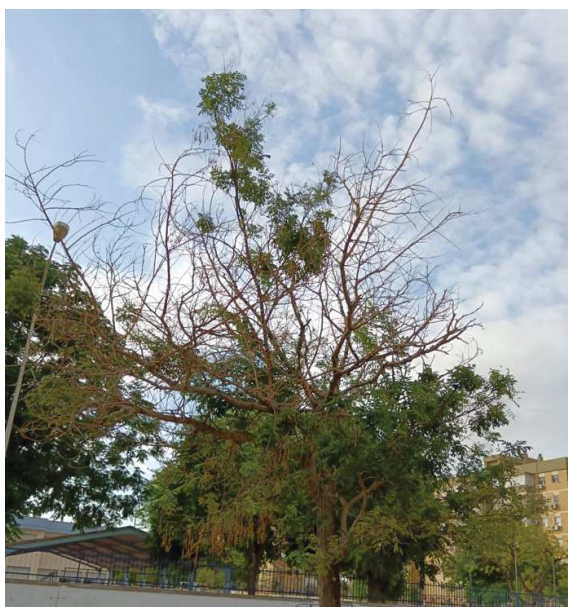
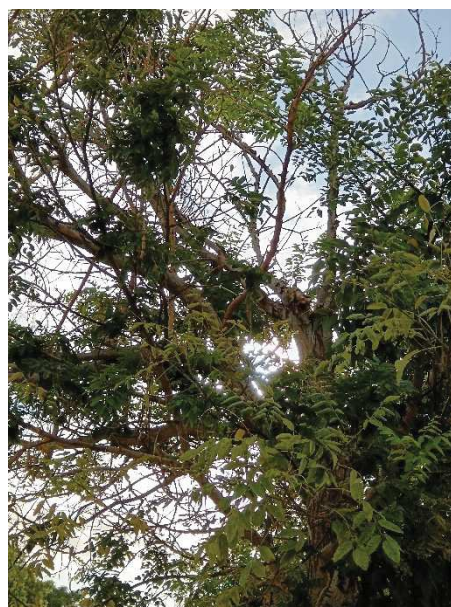
- Rama fracturada en el interior de la copa
 - Cuello ligeramente enterrado
10. ESTADO GENERAL:
 - Ejemplar adulto con alteraciones graves y síntomas de regresión. Las alteraciones en copa con baja vitalidad y numerosas ramas secas pueden comprometer su futuro

Detalle de ramas secas y fracturada
