SOLICITUD DE APEO DE ARBOLADO (AP-329-2024) PARTE 1ª
MOTIVO: INCOMPATIBILIDAD CON OBRA

Código: AP-329-2024

Ubicación: Calle Agricultores

SOLICITUD DE APEO DE ARBOLADO (AP-329-2024) PARTE 2ª

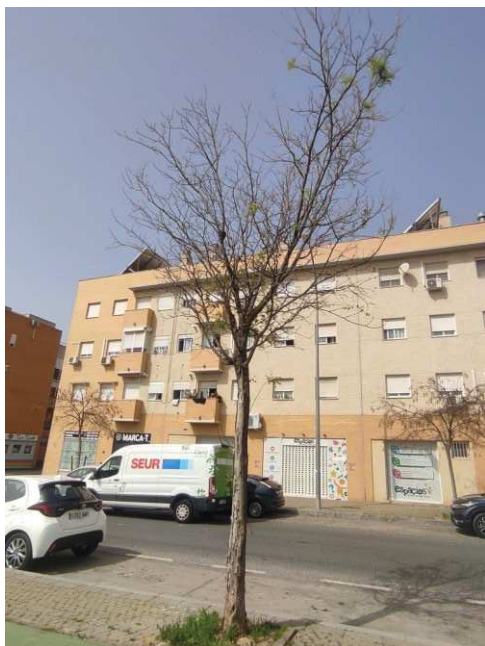
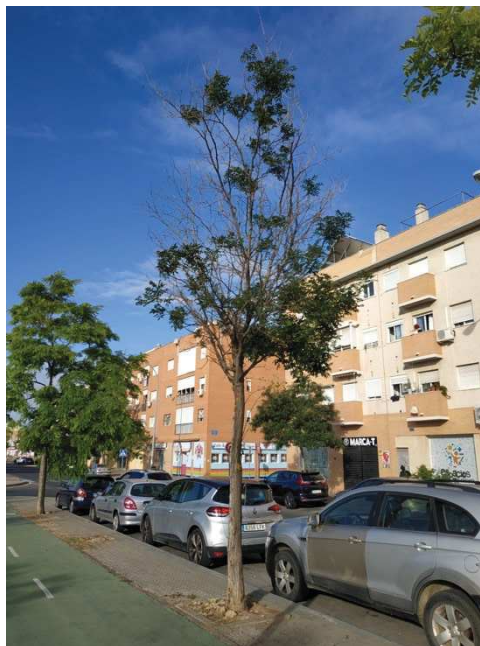
Vista general del ejemplar con id 44023

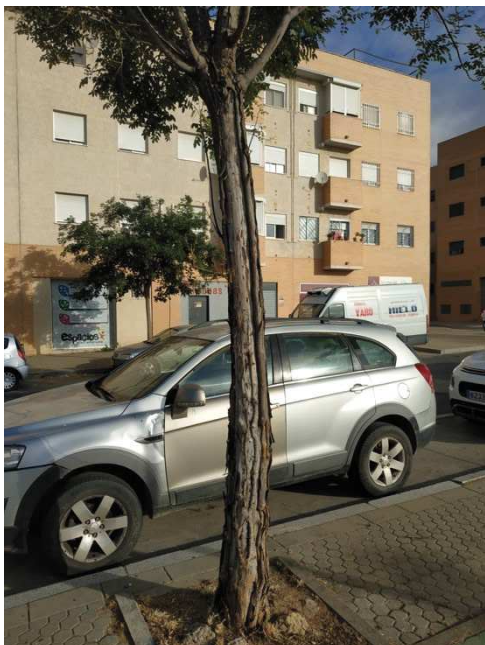
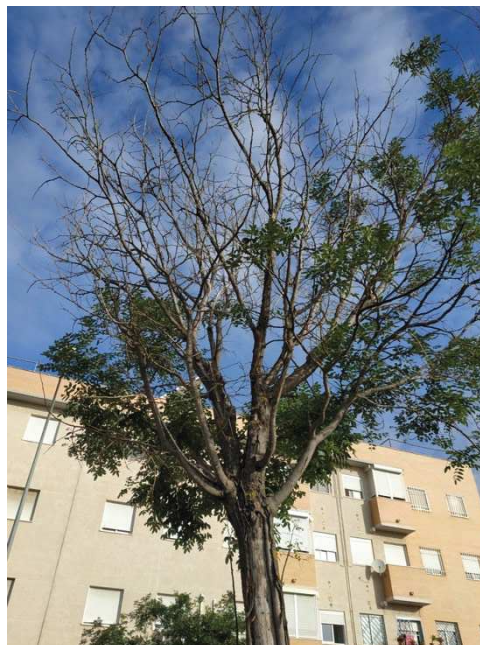
7. ALCORQUE: Menos de 1 m
8. LATITUD DE ACERADO(m): Bulevar
9. LESIONES GRAVES:
 - Herida longitudinal en tronco con pudrición avanzada.
 - Ramas secas, copa alterada, desestructurada, formada por brotaciones de emergencia.

- Baja vitalidad.
10. ESTADO GENERAL:
 - Decrépito, ejemplar con importante lesión longitudinal en tronco que se extiende a la copa. Media copa seca. La vitalidad de sus brotaciones es muy baja.

Herida longitudinal en tronco. Copa seca
