SOLICITUD DE APEO DE ARBOLADO (AP-331-2024) PARTE 1ª  
MOTIVO: INCOMPATIBILIDAD CON OBRA

Código: AP-331-2024

Ubicación: Calle Agricultores

SOLICITUD DE APEO DE ARBOLADO (AP-331-2024) PARTE 2ª

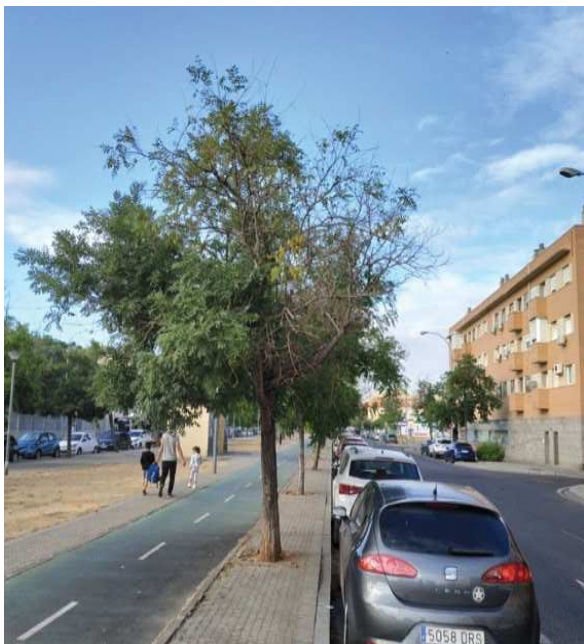
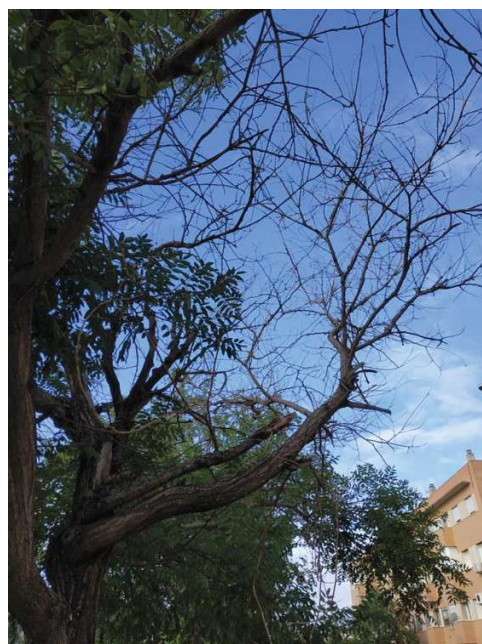
- Copa parcialmente seca. Ramas muertas.
  - Pudrición activa en las heridas.
10. ESTADO GENERAL:
  - Alterado, ejemplar con el tronco y copa dañado por herida longitudinal desde la base. Más de 1/3 de la copa está muerta.

*Vista general del ejemplar con id 44027. Copa parcialmente muerta.*

Puesto que la ejecución del proyecto no es compatible con la posición del ejemplar, y que no existen alternativas viables para preservar el árbol afectado, se justifica la solicitud de apeo por criterios INCOMPATIBILIDAD CON LA OBRA. Siendo inviable el trasplante del ejemplar, a causa de su edad relativa, estado, tamaño y porte del ejemplar y atendiendo a los criterios de renovación/gestión del arbolado del Ayuntamiento de Sevilla, se establecen las medidas compensatorias de restitución de los servicios ecosistémicos que aporta el árbol afectado con nuevas plantaciones.

- La edad relativa, estado, tamaño y porte del ejemplar hacen considerar inviable su trasplante.
  - El proyecto constructivo incluye la plantación de nuevos ejemplares, como compensación del total de arbolado afectado en este tramo.

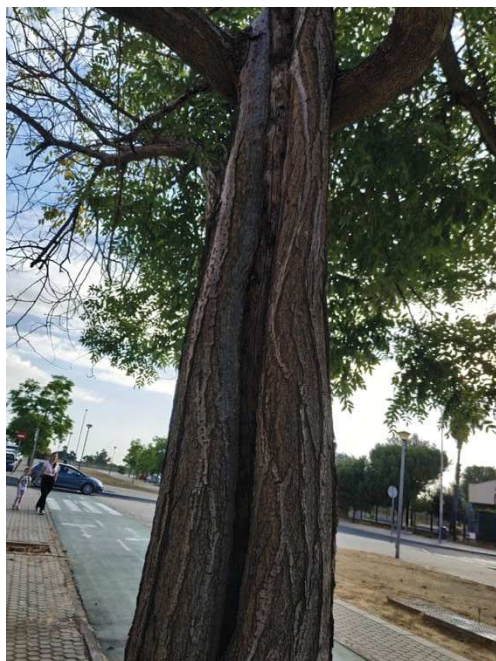
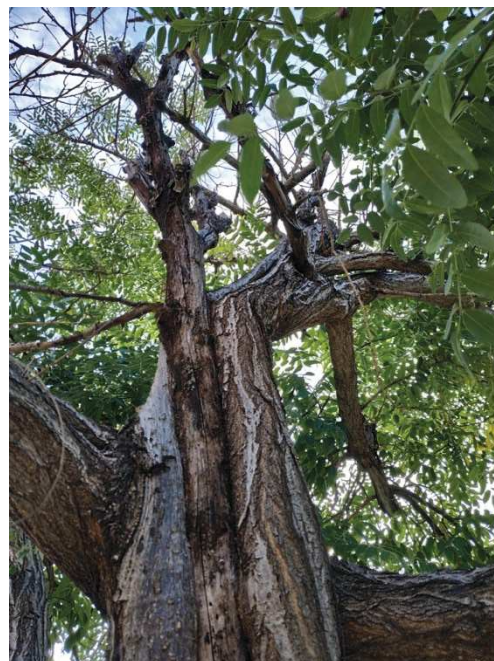
7. ALCORQUE: Menos de 1 m
8. LATITUD DE ACERADO(m): Bulevar
9. LESIONES GRAVES:
  - Cavidad longitudinal en tronco con duramen visible que se extiende a la copa.

*Herida longitudinal en tronco que se extiende a la copa*
