**Expediente: 237/2024**

**SOLICITUD DE APEO DE ARBOLADO. PARTE 1.  
MOTIVO: INCOMPATIBILIDAD CON OBRA**

**Código: AP-156-2024**

**Ubicación:** Tramo 3. Avenida de Montes Sierra

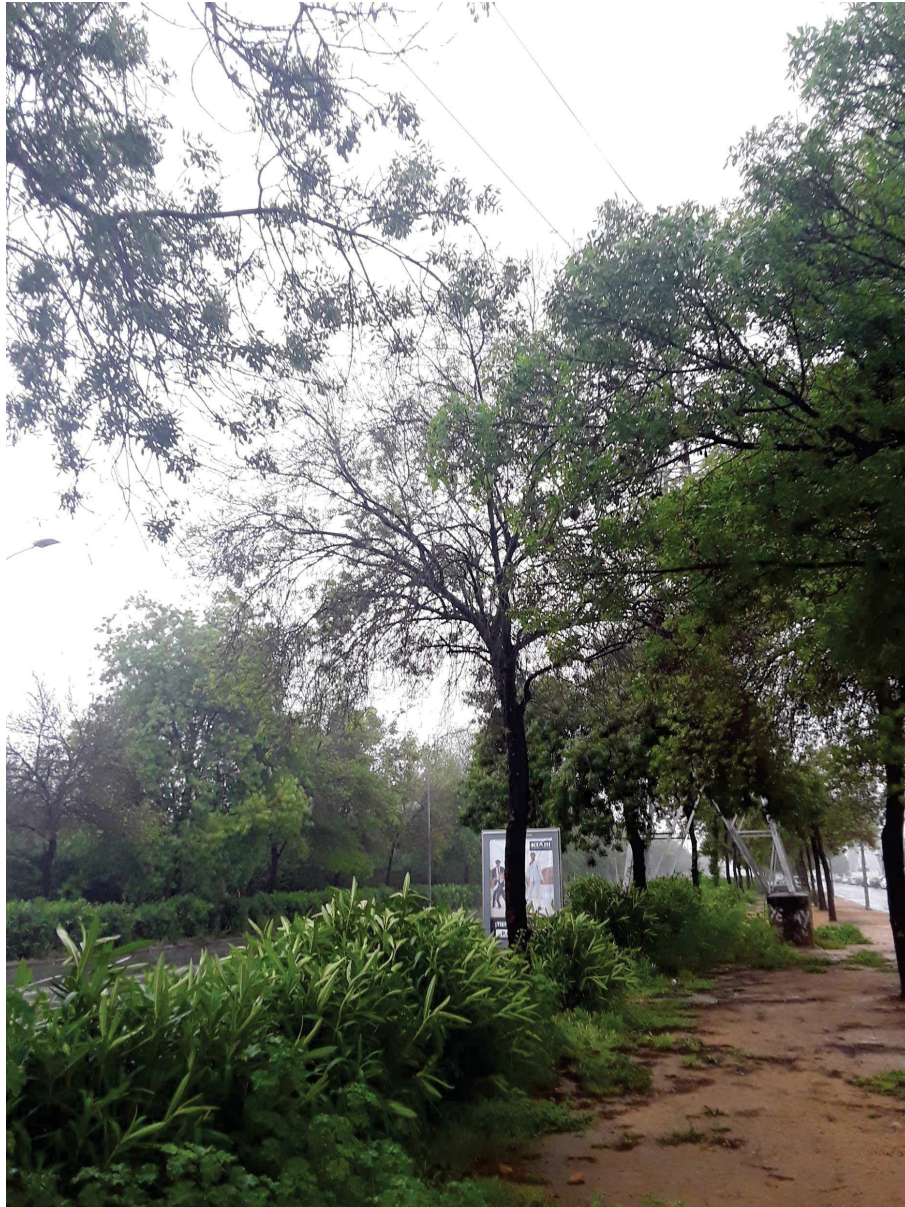
## 12. FOTOGRAFÍA DEL EJEMPLAR

No presenta lesiones graves.

Alterado

Interferencia ineludible de la posición arbolada con la obra Carril Bus Segregado Torreblanca-Sevilla Este-Santa Justa, la posición del ejemplar solapa con el trazado del firme proyectado y además coincide con zona de parada.

La edad relativa, tamaño y porte hacen que el trasplante sea inviable en condiciones adecuadas que aseguren su viabilidad futura.

Vitalidad media-baja. Múltiples ramas secas. Ausencia de contrafuertes

Puesto que la ejecución del proyecto no es compatible con la posición del ejemplar, y que no existen alternativas viables para preservar el árbol afectado, se justifica la solicitud de apeo por criterios INCOMPATIBILIDAD CON LA OBRA.
