**Expediente: 299/2024**

**SOLICITUD DE APEO DE ARBOLADO. PARTE 1.  
MOTIVO: INCOMPATIBILIDAD CON OBRA**

**Código: AP-372-2024**

**Ubicación:** Tramo 2. Calle Efeso

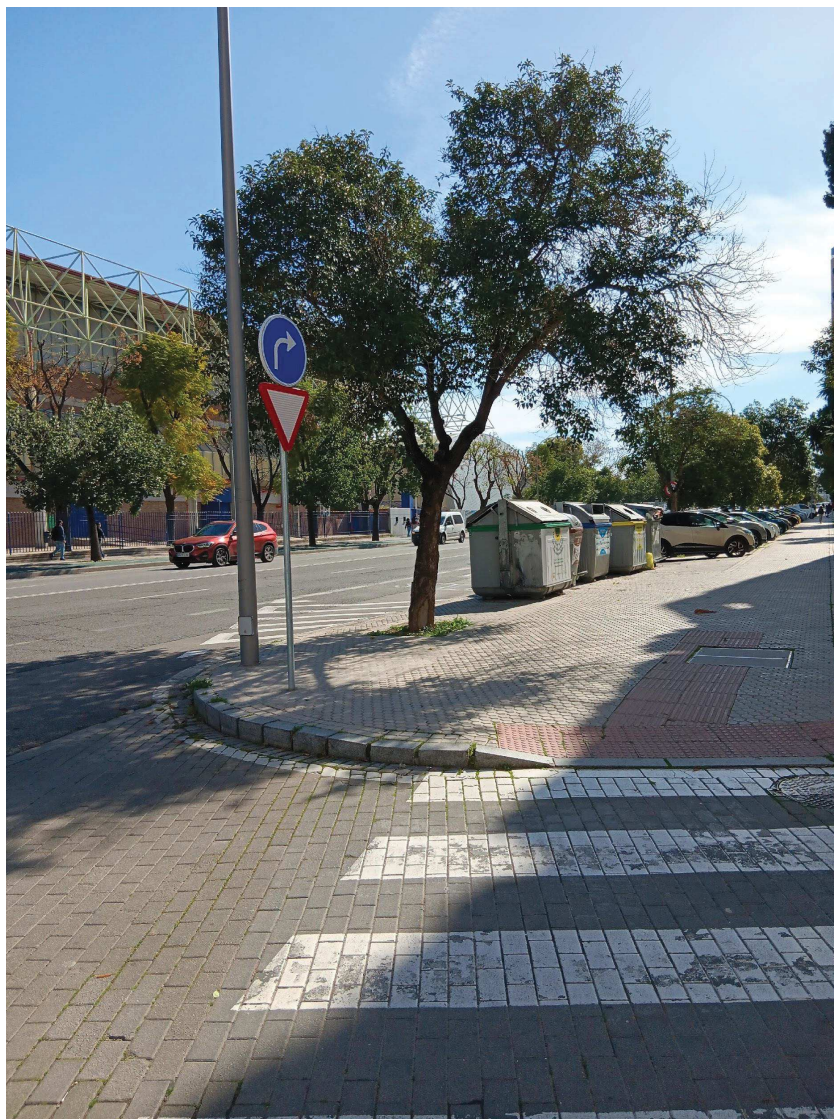
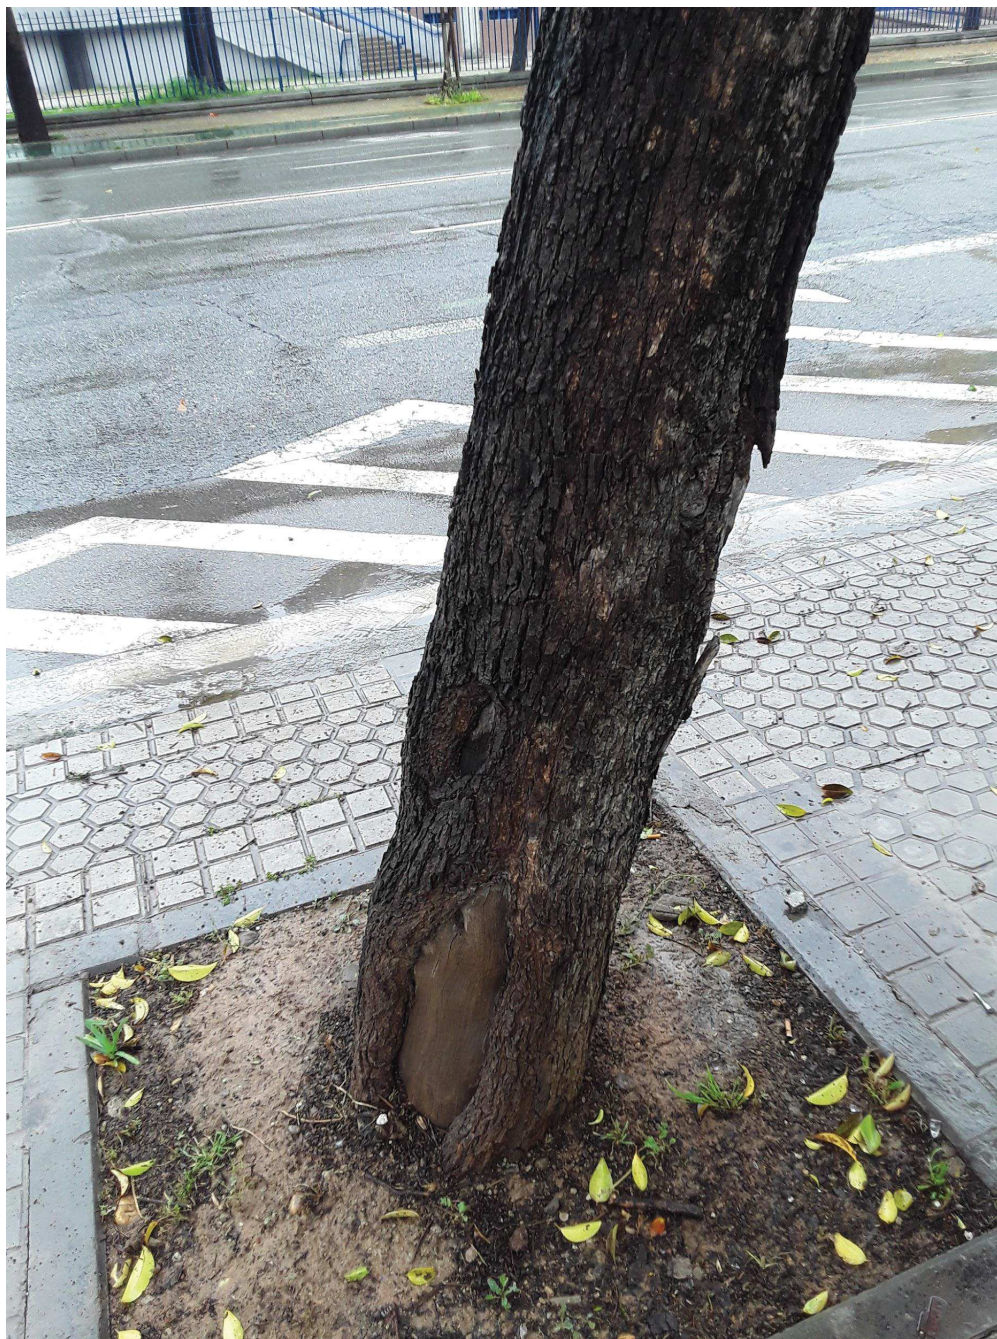
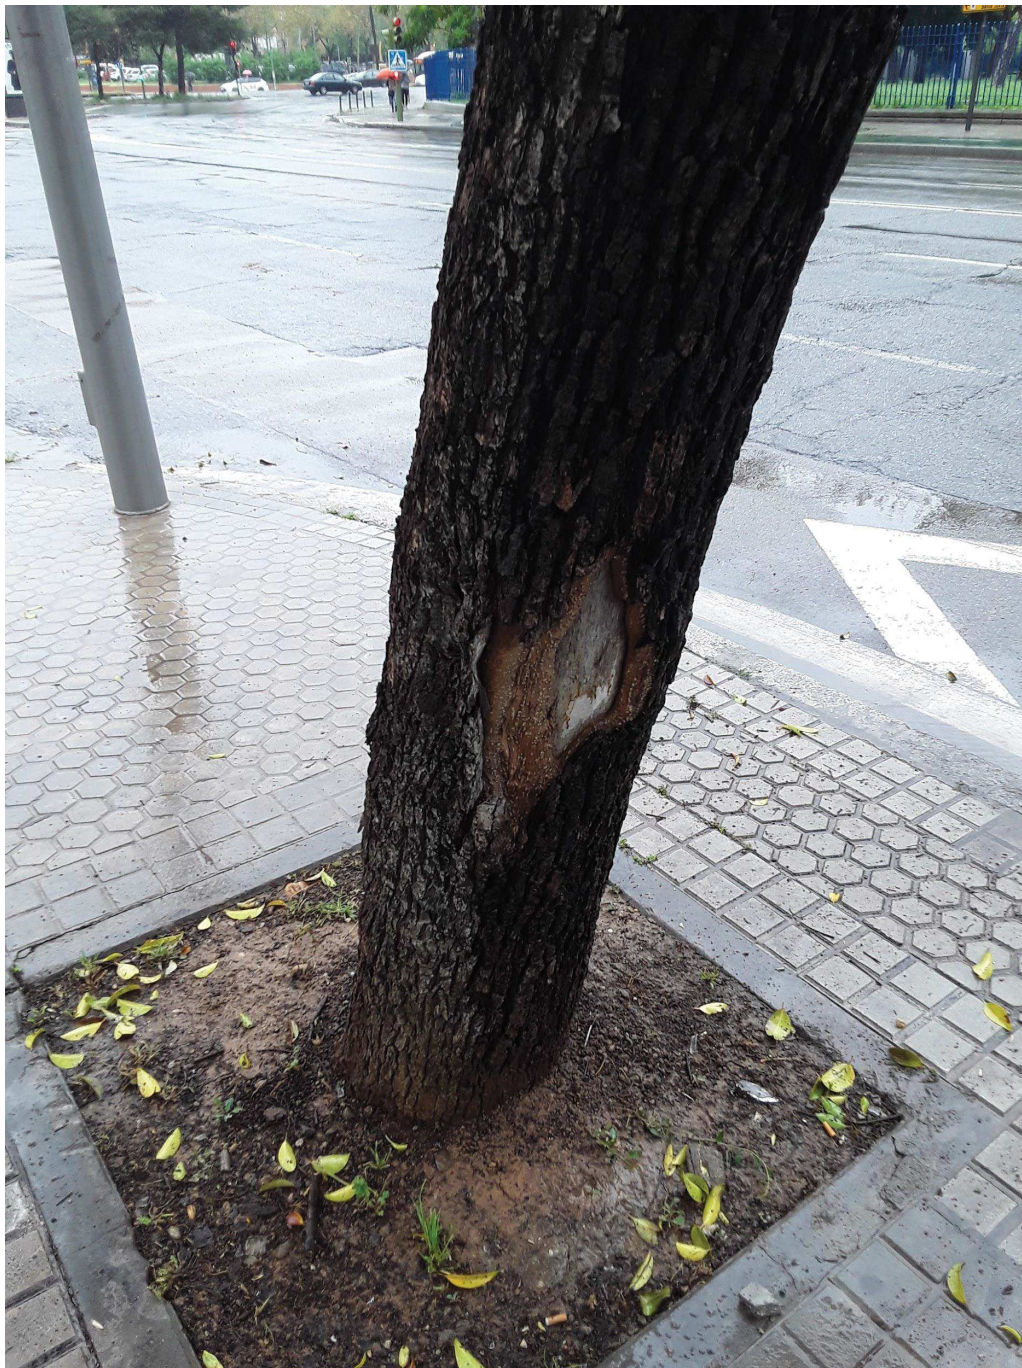
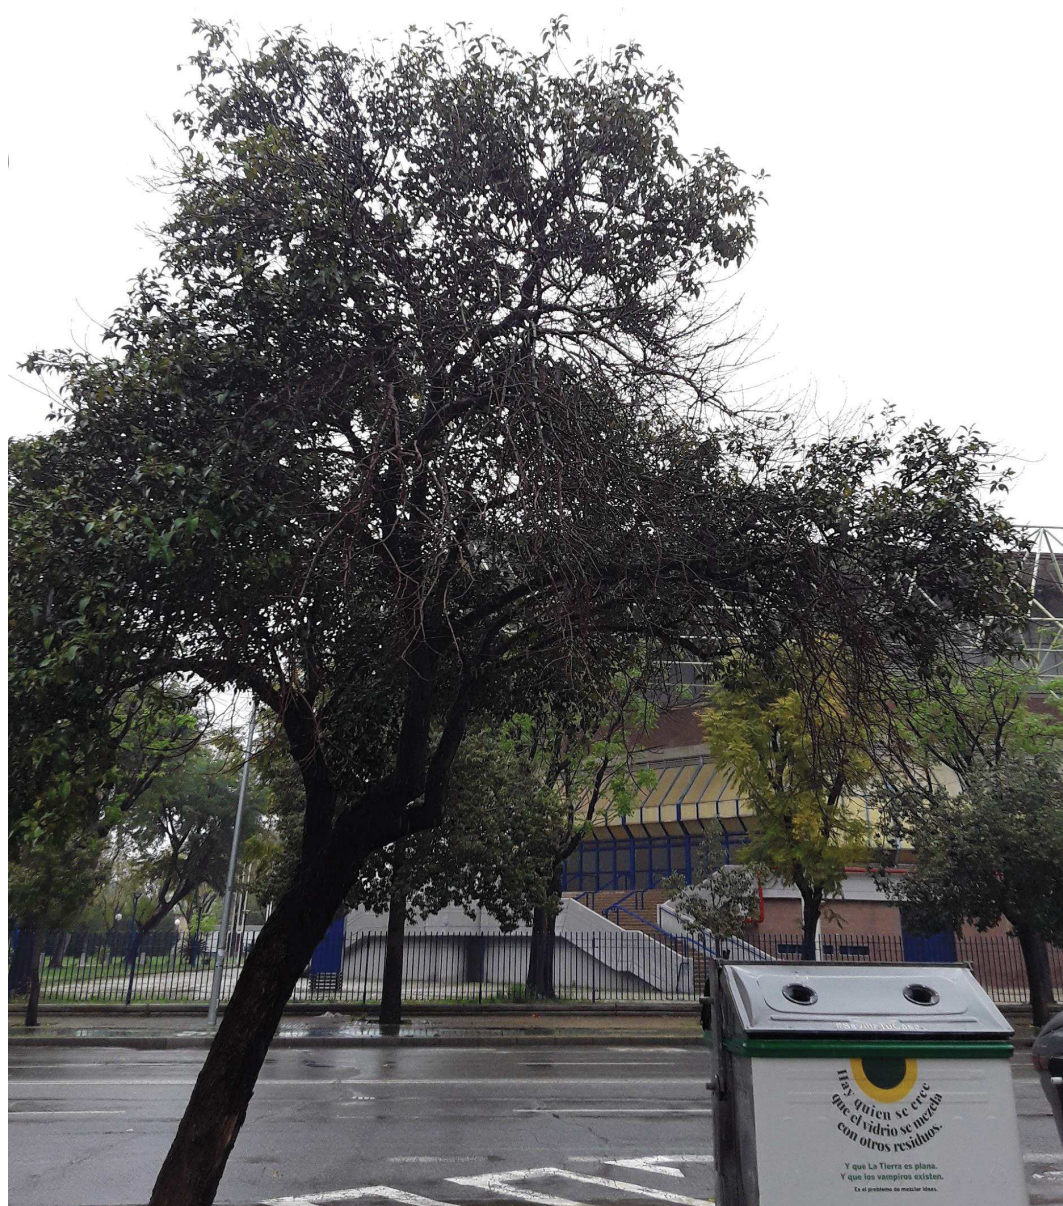
**12. FOTOGRAFÍA DEL EJEMPLAR:**

Herida superficial con callo en base y a 1 m de altura desde la base. Sin presencia de contrafuertes y 16° de inclinación E. 25% de ramaje seco en sector sur, con grietas. Codominancias con cortezas incluidas en ramas.. Vitalidad alta

Normal

Interferencia ineludible de la posición arbolada con la obra Carril Bus Segregado Torreblanca-Sevilla Este-Santa Justa, la posición del ejemplar solapa con el trazado del firme proyectado ya que los aparcamientos/acerado desaparecen en esta zona y se desplazan hacia el exterior.

La edad relativa, tamaño y porte hacen que el trasplante sea inviable en condiciones adecuadas que aseguren su viabilidad futura.

Poda de mantenimiento con terciados y reiterados de 3-4 m
