(AP-145-2024 a AP-152-2024)
AP-151-2024
IGH

**SOLICITUD DE APEO DE ARBOLADO. PARTE 1.
MOTIVO: INCOMPATIBILIDAD CON OBRA**

Código: AP-151-2024

Ubicación: Tramo 4. Intersección Montes Sierra-SE-30- Avenida Luis Uruñuela

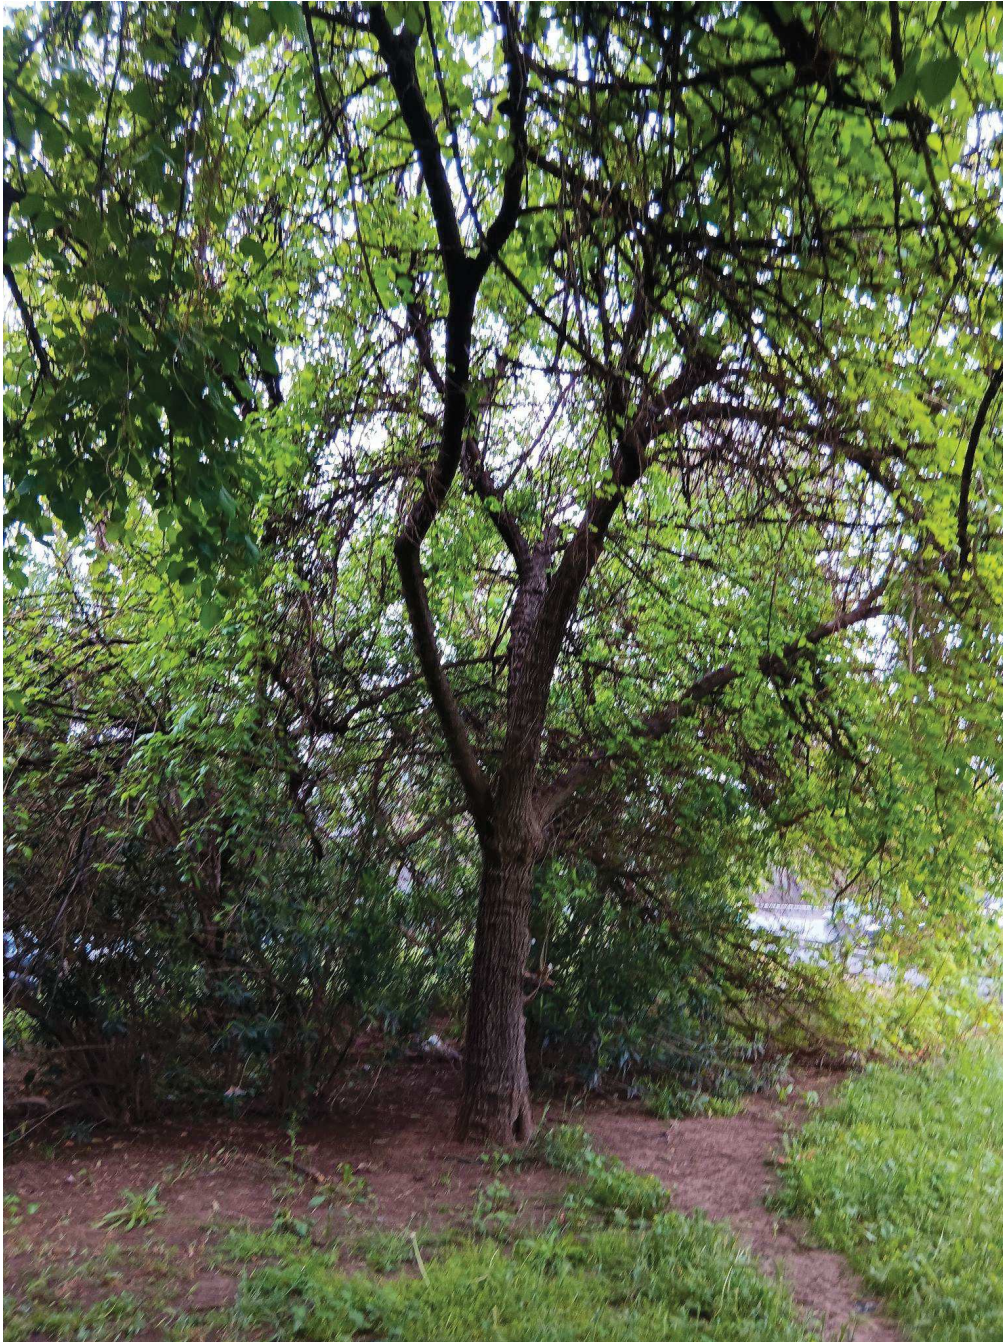
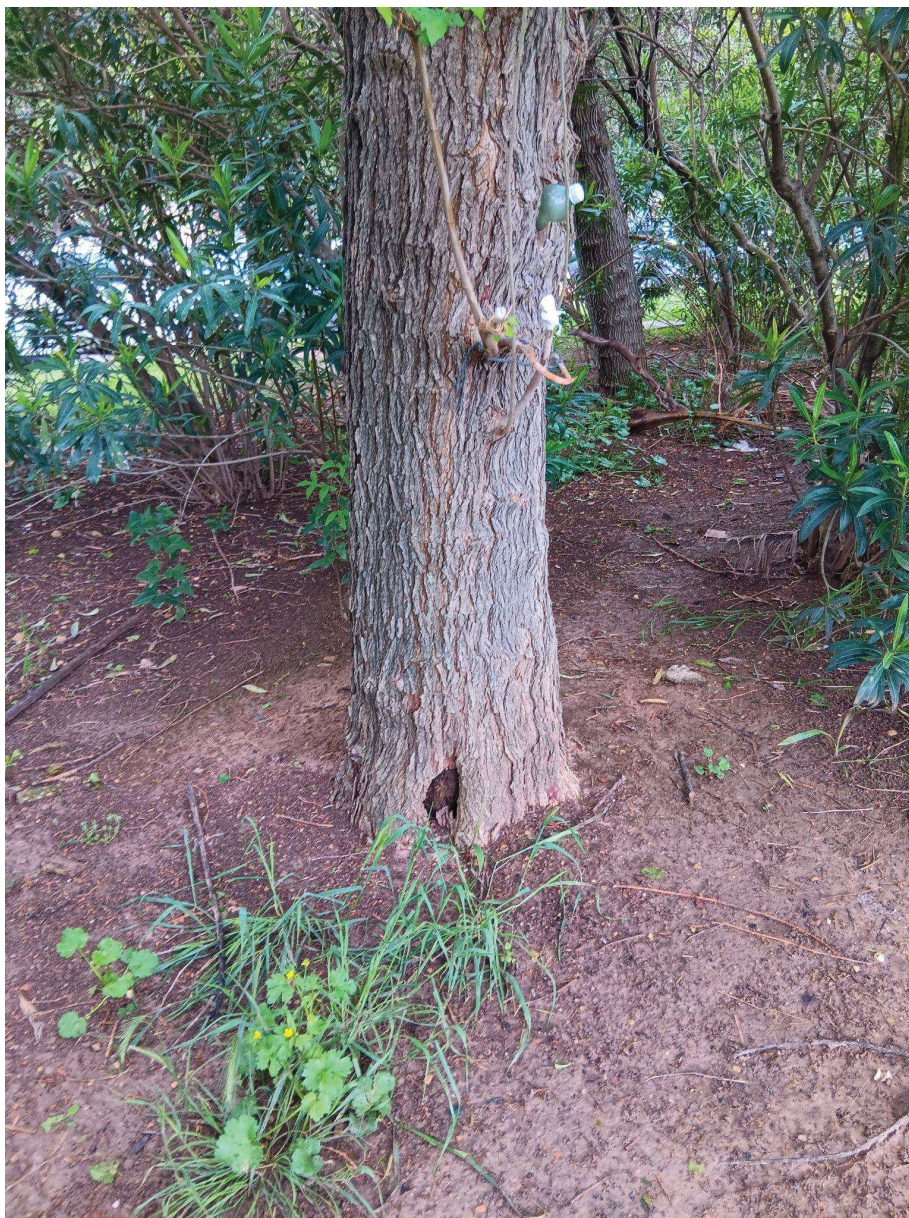
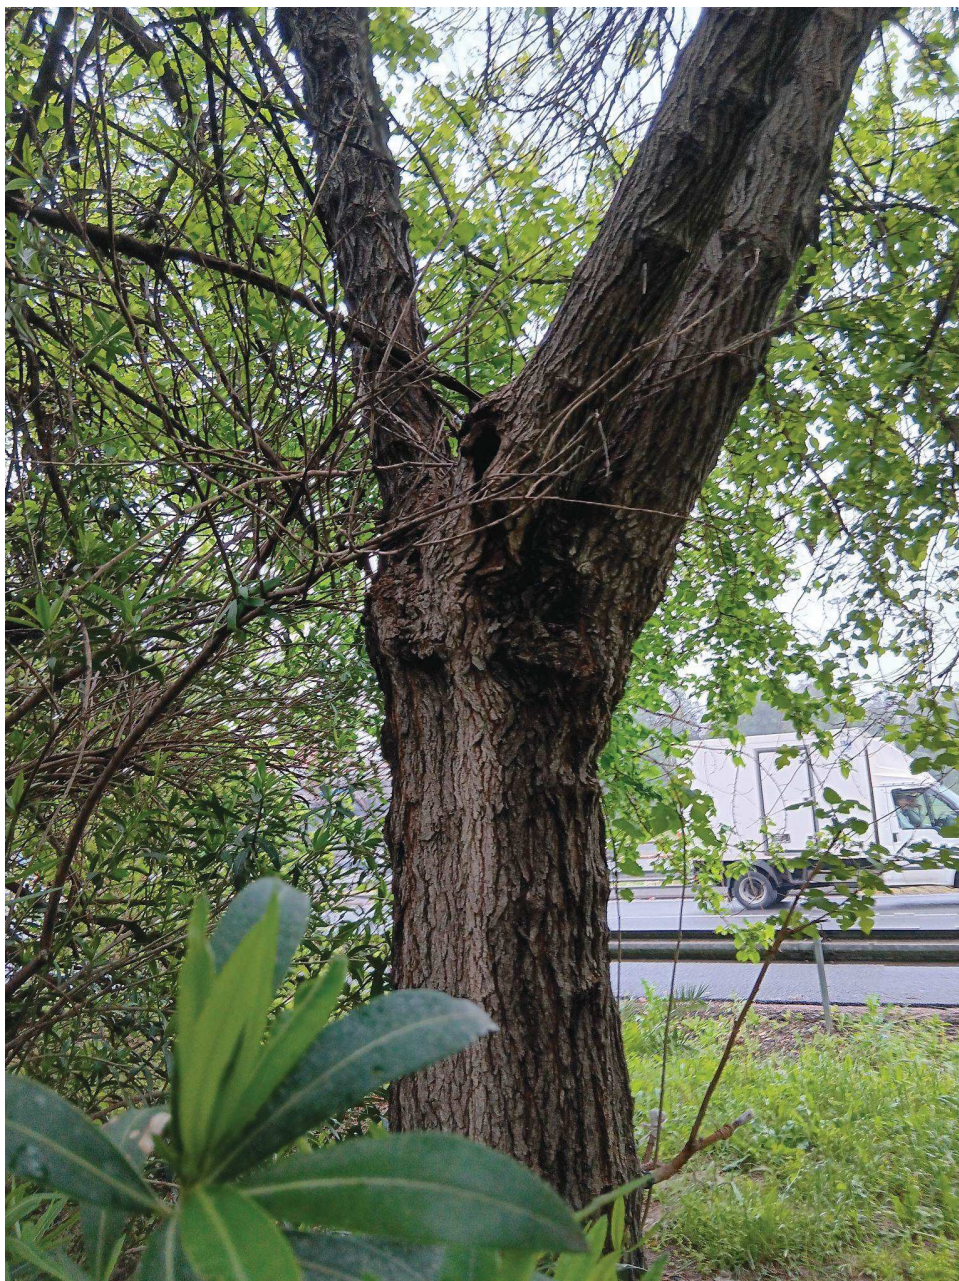
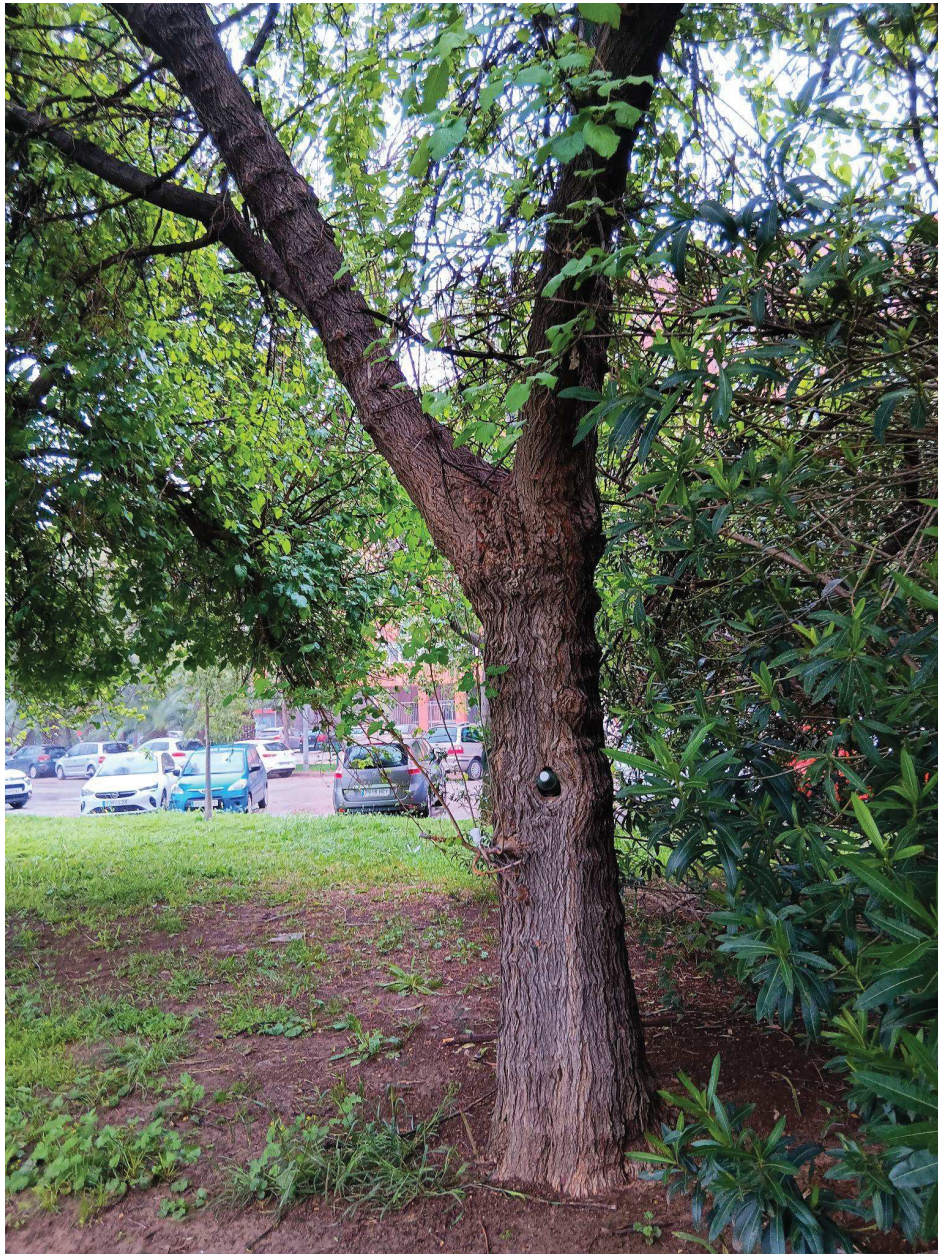
12. FOTOGRAFÍA DEL EJEMPLAR

Interferencia ineludible de la posición arbolada con la obra Carril Bus Segregado Torreblanca-Sevilla Este-Santa Justa, la posición del ejemplar solapa con la reurbanización de la zona.

Presencia de contrafuertes. Herida superficial con callo en base. Cavidad a 130 cm desde la base. Múltiples ramas secas. Vitalidad alta.

Una vez realizado el estudio y contemplados todos los condicionantes que deben tenerse en cuenta para realizar los trabajos de trasplante con las garantías de éxito requeridas, se concluye que los daños radiculares que se provocarán irremediablemente, debido a los cortes requeridos para la delimitación del volumen de cepellón tendrán como consecuencia un importante estrés y decaimiento del estado fisiológico del árbol, sin poder garantizarse una mínima viabilidad del trasplante.
