AP-239-2024 al AP-240-2024  
AP-239-2024  
IGH

*“Visto el informe emitido por el Servicio Técnico de Parques y Jardines en relación al apeo de un ejemplar de Melia azedarach con nº de ID 121983 situado en la Avenida Montesierra (AP-239-2024), que se ha realizado sin autorización previa por las causas que se especifican a continuación, a tenor de lo acordado por el Ayuntamiento Pleno, en sesión celebrada el día 15 de diciembre de 2005, tomo conocimiento del mencionado apeo. De acuerdo con el informe del Servicio Técnico: Motivo del apeo: Riesgo no tolerable. Se ha procedido, sin autorización previa, al apeo de un ejemplar maduro de Melia azedarach, situado en la Avenida de Montesierra, Unidad de Gestión perteneciente al distrito San Pablo-Santa Justa, debido a daños graves a nivel del tronco, donde se observa una grieta que se extiende longitudinalmente desde la cruz principal hasta 1,5m del suelo, quedando el perímetro del fuste dividido en dos secciones, en sentido axial. El fallo compromete definitivamente la integridad estructural del anclaje de los dos ejes principales codominantes que conforman la copa, y supone un elevado riesgo de colapso del árbol sobre el bulevar de terri

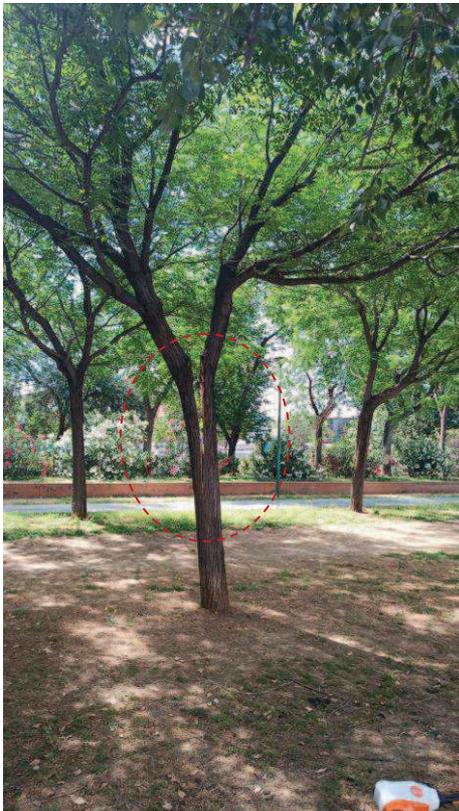
## 9. FOTOGRAFÍAS:

6. **LESIONES GRAVES:** Grave fisura de la madera al nivel de la cruz principal, extendida longitudinalmente en tronco hasta 1,5m del suelo, dividiéndolo en dos secciones, con alto riesgo de colapso de partes del árbol. La inserción de los dos ejes codominantes, que conforman la totalidad de la copa, queda grave e irreversiblemente fragilizada.

7. **ESTADO GENERAL:** Árbol adulto, con porte alterado por el antiguo desmoche de copa, induciendo la codominancia de dos brazos principales que comparten la cruz primaria.

8. **OBSERVACIONES:** El fallo desde la cruz ha sido provocado debido a la grave alteración morfológica de copa induciendo codominancias en la cruz principal, con corteza incluida entre ellos, que resulta en uniones débiles, fragilizadas por la pudrición interna y agravada por la falta de eficiencia en la compartimentación y refuerzo de los defectos mecánicos como consecuencia de la ineficiencia radicular.

**MOTIVO DEL APEO:** Riesgo no tolerable
