SOLICITUD DE APEO DE ARBOLADO (AP-1153-2024) PARTE 1ª
MOTIVO: INCOMPATIBILIDAD CON OBRA

Código: AP-1153-2024

Ubicación: Jardines Poeta Fdez de los Ríos y Victoria Kent

SOLICITUD DE APEO DE ARBOLADO (AP-1153-2024) PARTE 2ª

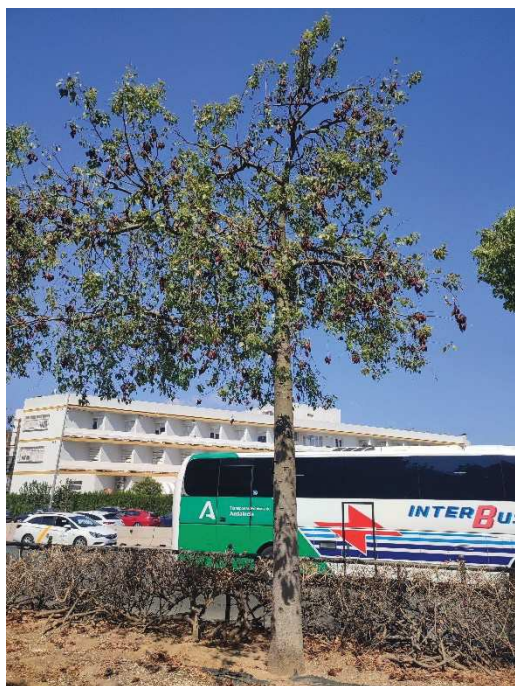
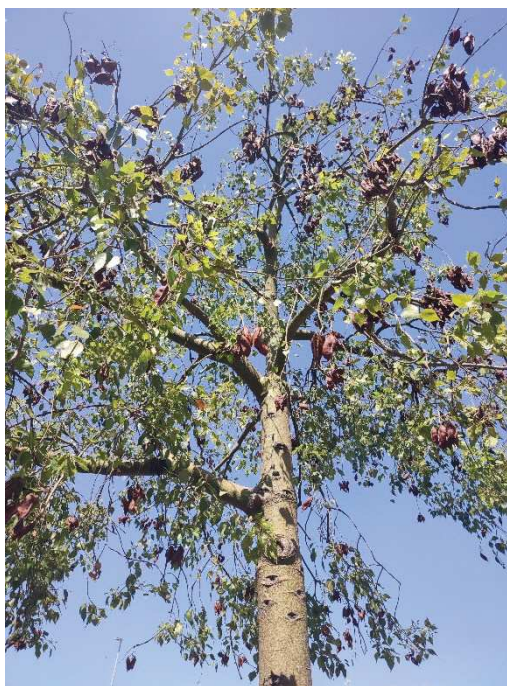
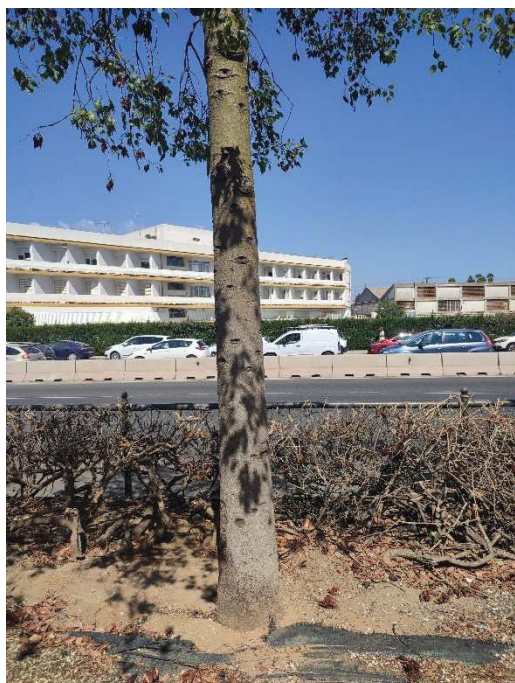
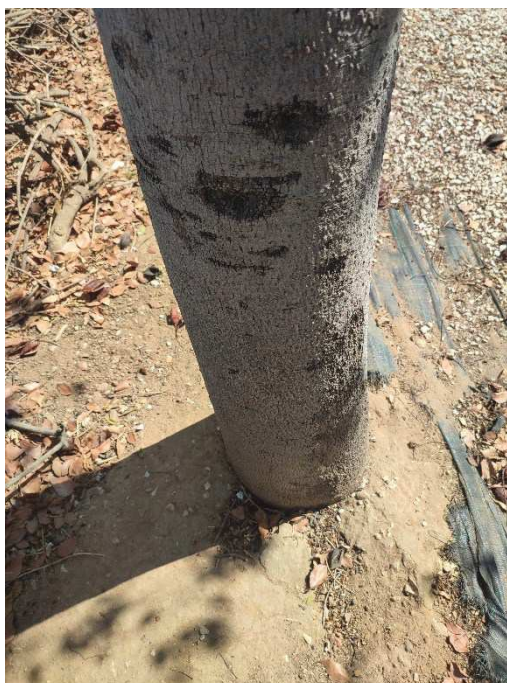
Imágenes del ejemplar con id 48

6. ALTURA (m): 6
7. POSICIÓN: terrizo
8. LATITUD DE ACERADO(m): Más de 6 m
9. LESIONES GRAVES:
 - Baja vitalidad y escasa superficie foliar. Presenta ramillas secas

- Ejemplar con cuello enterrado
 - Madera vista en copa por cortes de poda
10. ESTADO GENERAL:
 - Ejemplar adulto alterado con baja vitalidad que se refleja en copa reducida y escasa superficie foliar

11. OBSERVACIONES:
 - Interferencia ineludible de la posición arbolada con la obra de construcción de la Línea 3 de Metro de Sevilla, Subtramo II.
 - Los daños que pueden generarse a nivel radicular dada la interferencia de la posición con las obras previstas, tienen capacidad de mermar de forma inmediata la estabilidad del ejemplar, incluso su permanencia.

- Las alteraciones en tronco y copa, baja vitalidad, tamaño y porte del ejemplar hacen considerar inviable su trasplante.
 - El proyecto constructivo incluye la plantación de nuevos ejemplares, como compensación del total de arbolado afectado en este tramo.
