**Expediente: 404/2024**

SOLICITUD DE APEO DE ARBOLADO (AP-1187-2024) PARTE 1ª  
MOTIVO: INCOMPATIBILIDAD CON OBRA

Código: AP-1187-2024

Ubicación: Jardines Poeta Fdez de los Ríos y Victoria Kent

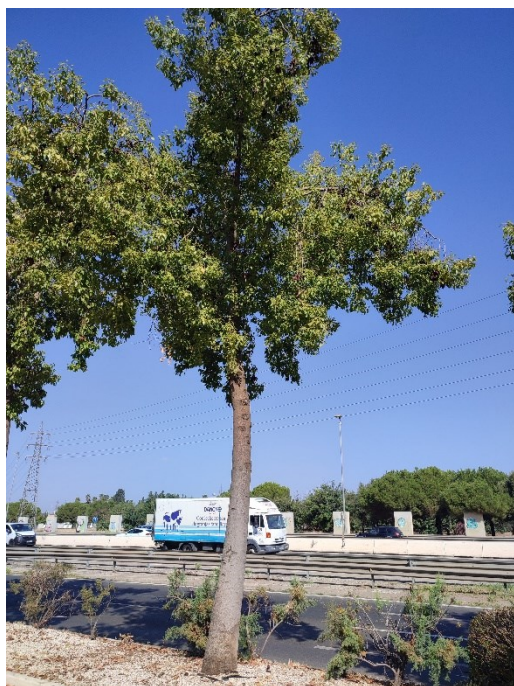
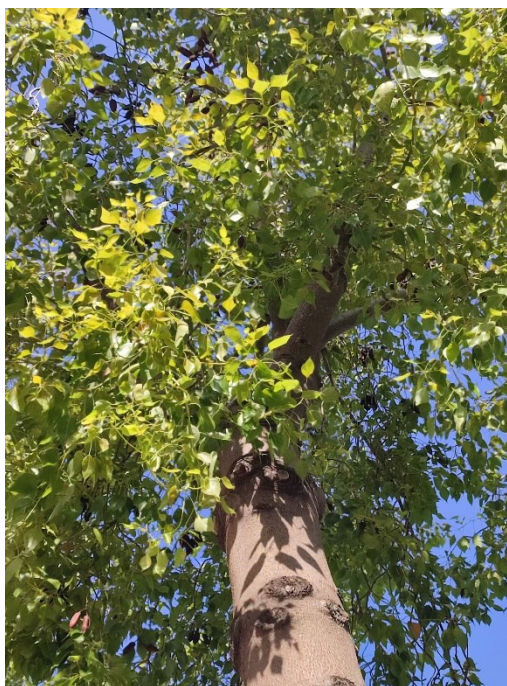
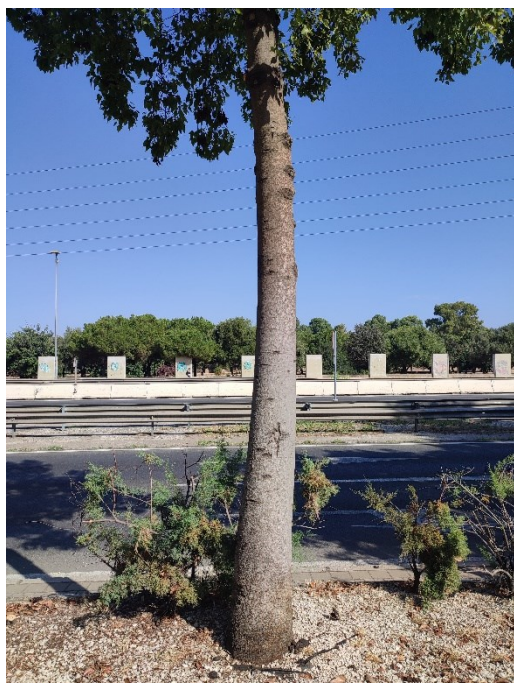
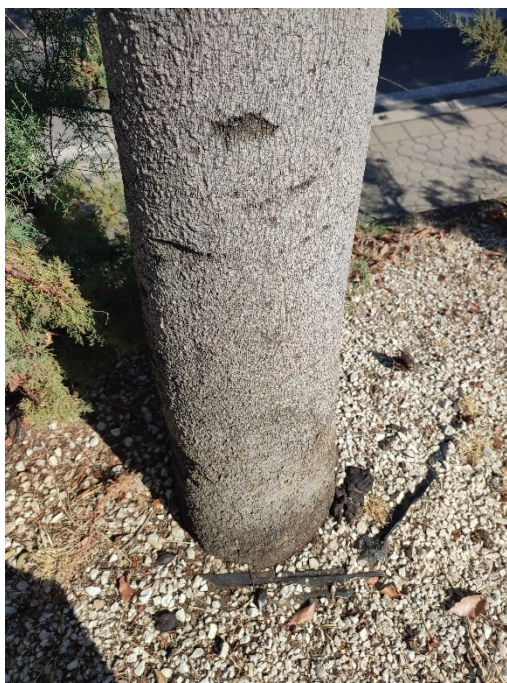
*Imágenes del ejemplar con id 291*

6. ALTURA (m): 7
7. POSICIÓN: terrizo
8. LATITUD DE ACERADO(m): Más de 6 m
9. LESIONES GRAVES:
  - Ejemplar con cuello enterrado
  - Madera vista en tronco y copa por cortes de poda. Copa ligeramente fragmentada

- No se observan otras alteraciones significativas
10. ESTADO GENERAL:
  - Ejemplar adulto normal, sin lesiones reseñables y estructura y vitalidad propia de la especie

11. OBSERVACIONES:
  - Interferencia ineludible de la posición arbolada con la obra de construcción de la Línea 3 de Metro de Sevilla, Subtramo II.
  - Los daños que pueden generarse a nivel radicular dada la interferencia de la posición con las obras previstas, tienen capacidad de mermar de forma inmediata la estabilidad del ejemplar, incluso su permanencia.

- La edad relativa, tamaño y porte del ejemplar hacen considerar inviable su trasplante.
  - El proyecto constructivo incluye la plantación de nuevos ejemplares, como compensación del total de arbolado afectado en este tramo.

Puesto que la ejecución del proyecto no es compatible con la posición del ejemplar, que no existen alternativas posibles para preservar el árbol afectado y siendo inviable el trasplante del ejemplar, a causa de su tamaño y porte, se justifica la solicitud de apeo por criterios INCOMPATIBILIDAD CON LA OBRA. Atendiendo a los criterios de renovación/gestión del arbolado del Ayuntamiento de Sevilla, se establecen las medidas compensatorias de restitución de los servicios ecosistémicos que aporta el árbol afectado con nuevas plantaciones.
