SOLICITUD DE APEO DE ARBOLADO (AP-1189-2024) PARTE 1ª
MOTIVO: INCOMPATIBILIDAD CON OBRA

Código: AP-1189-2024

Ubicación: Jardines Poeta Fdez de los Ríos y Victoria Kent

SOLICITUD DE APEO DE ARBOLADO (AP-1189-2024) PARTE 2ª

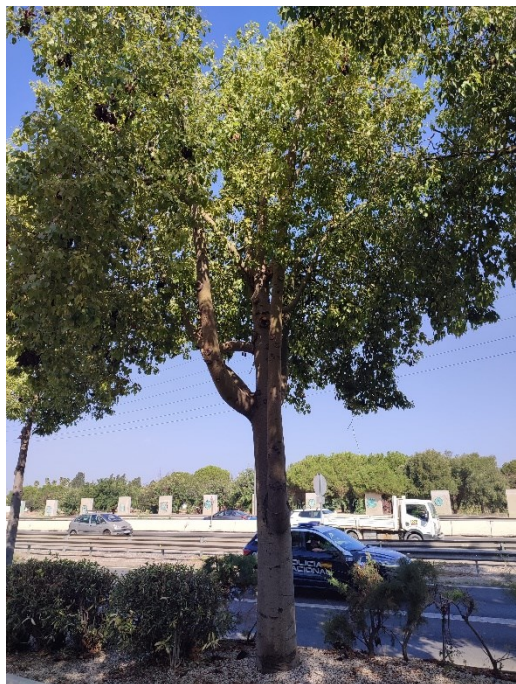
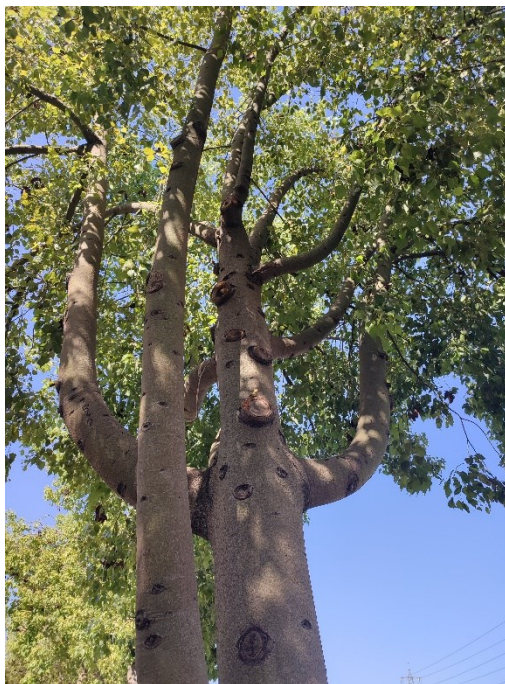
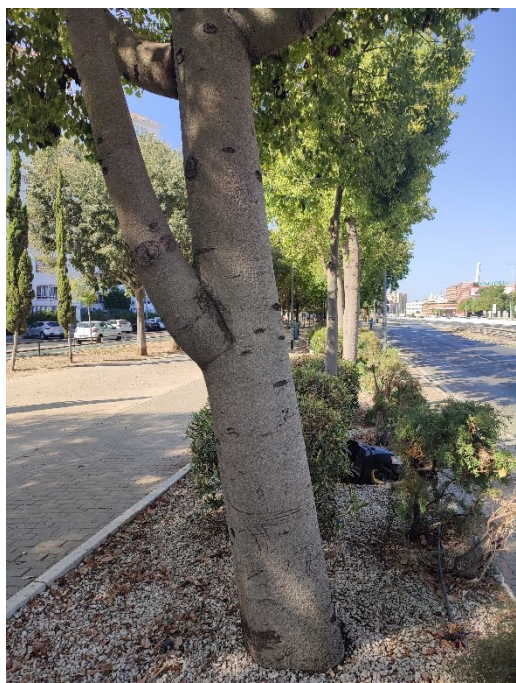
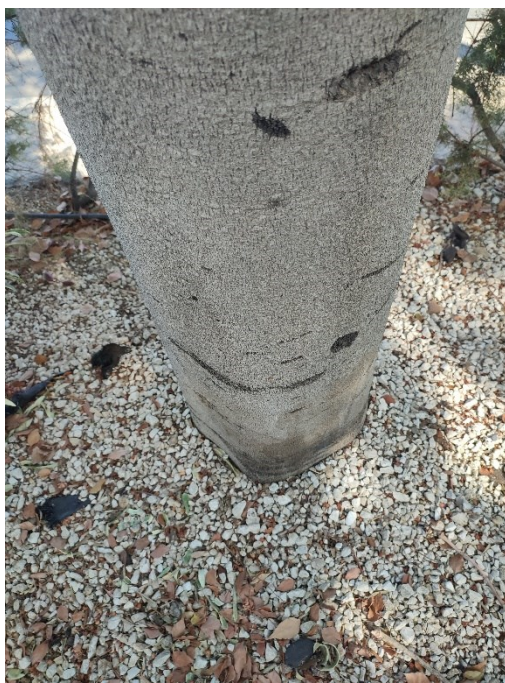
Imágenes del ejemplar con id 297

6. ALTURA (m): 7
7. POSICIÓN: terrizo
8. LATITUD DE ACERADO(m): Más de 6 m
9. LESIONES GRAVES:
 - Ejemplar con cuello enterrado
 - Madera vista en tronco y copa por cortes de poda

- Se observa una reiteración vigorosa codominante con corteza incluida por debajo de la cruz
 - No se observan otras alteraciones significativas
10. ESTADO GENERAL:

- Ejemplar adulto normal, sin lesiones reseñables y estructura y vitalidad propia de la especie
11. OBSERVACIONES:
 - Interferencia ineludible de la posición arbolada con la obra de construcción de la Línea 3 de Metro de Sevilla, Subtramo II.

- Los daños que pueden generarse a nivel radicular dada la interferencia de la posición con las obras previstas, tienen capacidad de mermar de forma inmediata la estabilidad del ejemplar, incluso su permanencia.

- La edad relativa, tamaño y porte del ejemplar hacen considerar inviable su trasplante.
 - El proyecto constructivo incluye la plantación de nuevos ejemplares, como compensación del total de arbolado afectado en este tramo.

“ÚNICO.- Autorizar el apeo de un ejemplar de *Brachychiton populneus* con ID nº 297, situado en los Jardines Poeta Fernández de los Ríos y Victoria Kent (AP-1189-2024). De acuerdo con el informe del Servicio Técnico: **MOTIVO DEL APEO: Incompatibilidad con obra. Se solicita autorización para proceder al apeo de un ejemplar de *Brachychiton populneus* id 297, situado en el Distrito Macarena, en Jardines Poeta Fdez de los Ríos y Victoria Kent, a causa de la ejecución de las obras de Construcción de la Línea 3 de Metro de Sevilla-Tramo Norte: Pino Montano-Prado de San Sebastián. Subtramo II: Los Mares-San Lázaro, que interfiere de manera ineludible con la posición arbolada, su área crítica de anclaje radicular y copa, comprometiendo irreversiblemente la estabilidad mecánica, la integridad estructural y la viabilidad fisiológica y funcional del árbol. PLAN VE, empresa especializada en arboricultura, ha sido contratada para la valoración del arbolado afectado y la redacción de las fichas de evaluación correspondientes. El ejemplar forma parte de una alineación de zona verde en terrizo cuya posición interfiere con el trazado proyectado del Subtramo II. Los trabajos de obra civil que deben realizarse para la ejecución de las pantallas del túnel, estaciones, redes de servicios, etc., provocarán afecciones e interferencias insalvables con el ejemplar. Por tanto, se provoca una incompatibilidad ineludible de los trabajos con la posición arbolada. Puesto que la ejecución del proyecto no es compatible con la posición del ejemplar, que no existen alternativas posibles para preservar el árbol afectado y siendo inviable el trasplante del ejemplar, a causa de su tamaño y porte, se justifica la solicitud de apeo por criterios **INCOMPATIBILIDAD CON LA OBRA**. Atendiendo a los criterios de renovación/gestión del arbolado del Ayuntamiento de Sevilla, se establecen las medidas compensatorias de restitución de los servicios ecosistémicos que aporta el árbol afectado con nuevas plantaciones. **ESTADO GENERAL:** Ejemplar adulto normal, sin lesiones reseñables y estructura y vitalidad propia de la especie. **OBSERVACIONES:** Interferencia ineludible de la posición arbolada con la obra de construcción de la Línea 3 de Metro de Sevilla, Subtramo II. Los daños que pueden generarse a nivel radicular dada la interferencia de la posición con las obras previstas, tienen capacidad de mermar de forma inmediata la estabilidad del ejemplar, incluso su permanencia. La edad relativa, tamaño y porte del ejemplar hacen considerar inviable su trasplante. El proyecto constructivo incluye la plantación de nuevos ejemplares, como compensación del total de arbolado afectado en este tramo.”.**

Puesto que la ejecución del proyecto no es compatible con la posición del ejemplar, que no existen alternativas posibles para preservar el árbol afectado y siendo inviable el trasplante del ejemplar, a causa de su tamaño y porte, se justifica la solicitud de apeo por criterios INCOMPATIBILIDAD CON LA OBRA. Atendiendo a los criterios de renovación/gestión del arbolado del Ayuntamiento de Sevilla, se establecen las medidas compensatorias de restitución de los servicios ecosistémicos que aporta el árbol afectado con nuevas plantaciones.
