SOLICITUD DE APEO DE ARBOLADO (AP-1192-2024) PARTE 1ª
MOTIVO: INCOMPATIBILIDAD CON OBRA

Código: AP-1192-2024

Ubicación: Jardines Poeta Fdez de los Ríos y Victoria Kent

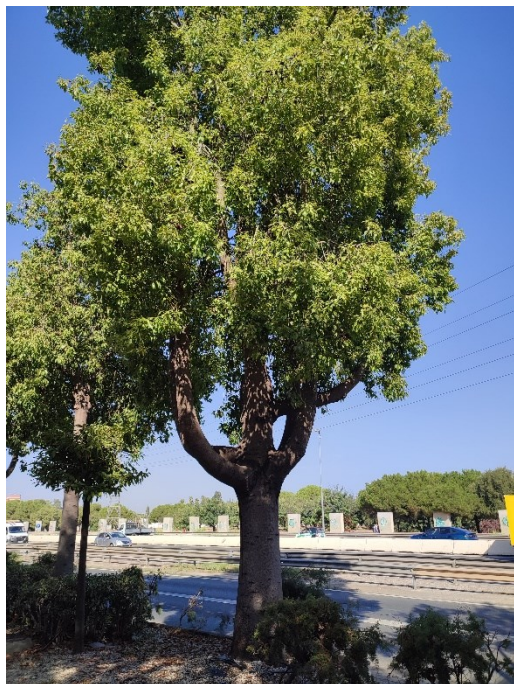
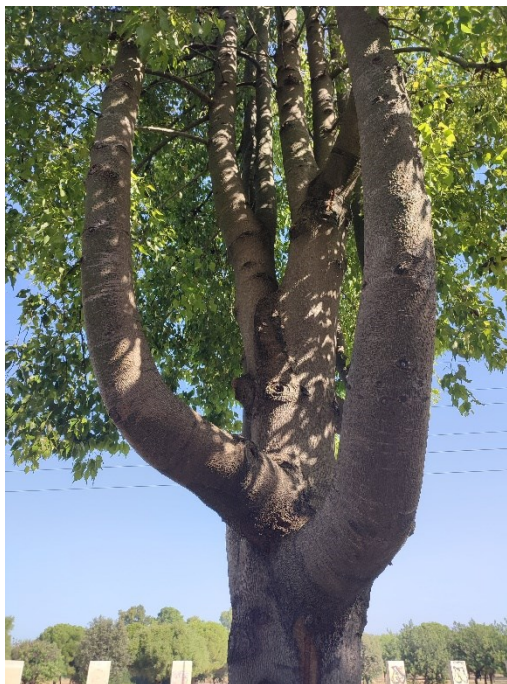
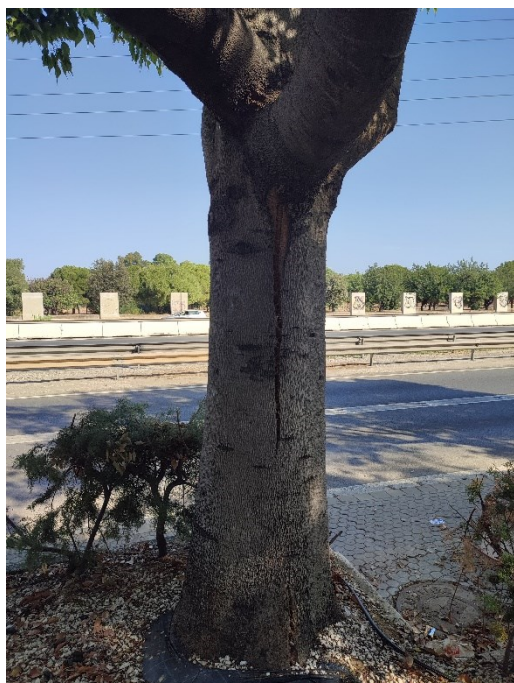
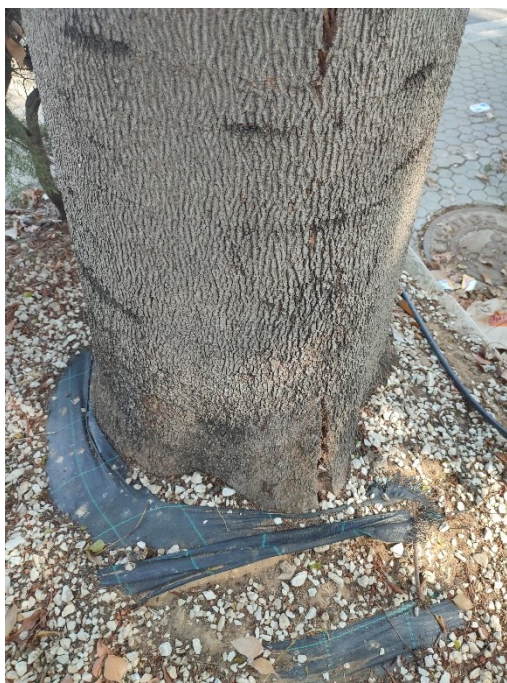
Imágenes del ejemplar con id 302

6. ALTURA (m): 9
7. POSICIÓN: terrizo
8. LATITUD DE ACERADO(m): Más de 6 m
9. LESIONES GRAVES:
 - Ejemplar con cuello enterrado
 - Madera vista en copa por cortes de poda

- Codominancia en copa con corteza incluida
 - No se observan otras alteraciones significativas
10. ESTADO GENERAL:
 - Ejemplar adulto normal, sin lesiones reseñables y estructura y vitalidad propia de la especie

11. OBSERVACIONES:
 - Interferencia ineludible de la posición arbolada con la obra de construcción de la Línea 3 de Metro de Sevilla, Subtramo II.
 - Los daños que pueden generarse a nivel radicular dada la interferencia de la posición con las obras previstas, tienen capacidad de mermar de forma inmediata la estabilidad del ejemplar, incluso su permanencia.

- La edad relativa, tamaño y porte del ejemplar hacen considerar inviable su trasplante.
 - El proyecto constructivo incluye la plantación de nuevos ejemplares, como compensación del total de arbolado afectado en este tramo.
