SOLICITUD DE APEO DE ARBOLADO (AP-1204-2024) PARTE 1ª
MOTIVO: INCOMPATIBILIDAD CON OBRA

Código: AP-1204-2024

Ubicación: Jardines Poeta Fdez de los Ríos y Victoria Kent

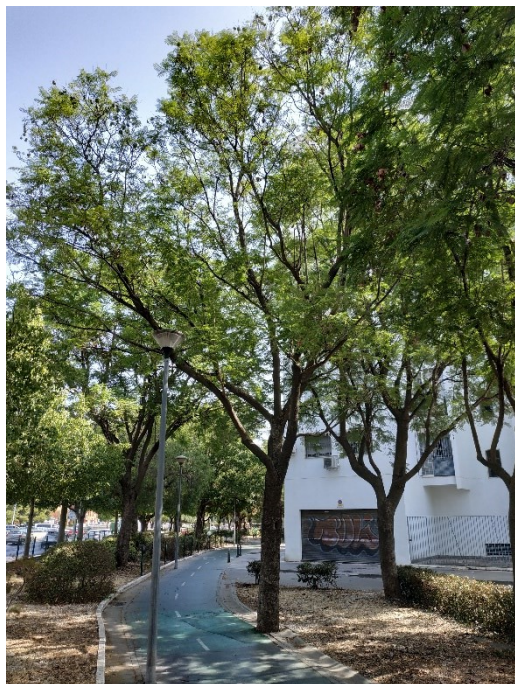
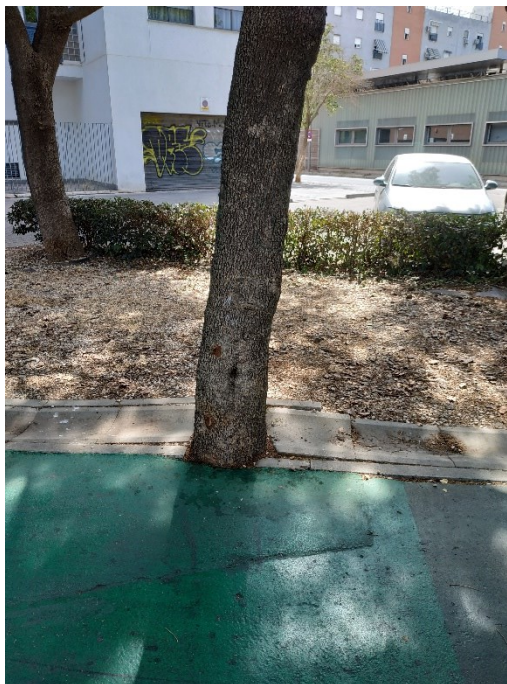
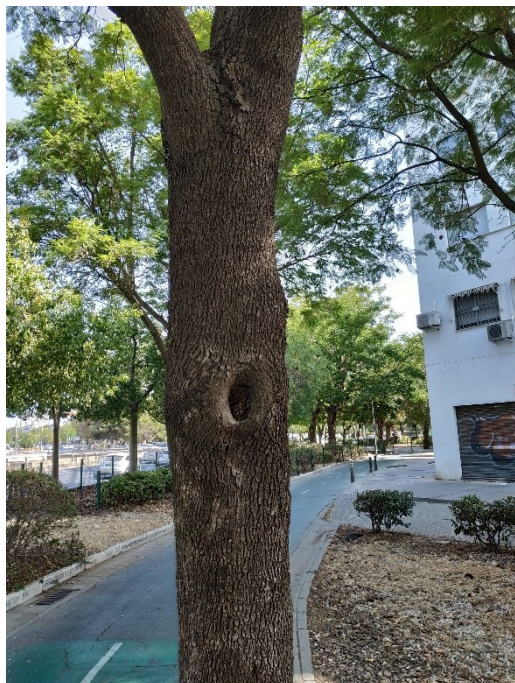
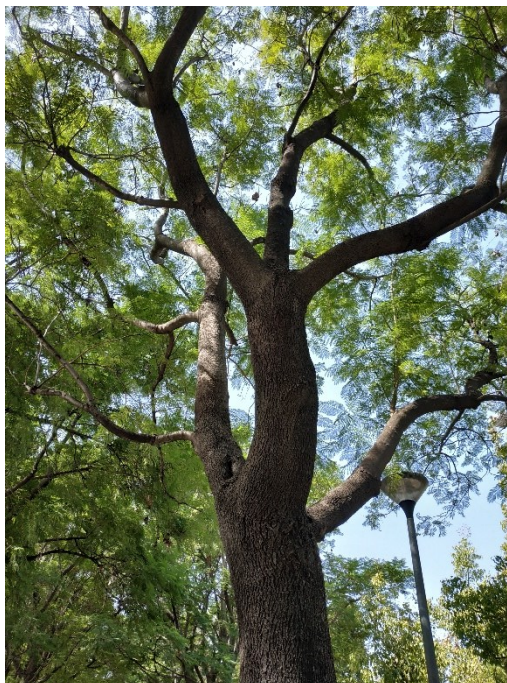
Imágenes del ejemplar con id 356

6. ALTURA (m): 11
7. POSICIÓN: terrizo
8. LATITUD DE ACERADO(m):
9. LESIONES GRAVES:
 - Cavidad con duramen visible que presenta madera de reacción con corteza consolidada

- Ramillas secas
 - Pequeña cavidad en base de cimbal con madera de herida
 - No se observan otras alteraciones significativas
10. ESTADO GENERAL:
 - Ejemplar adulto normal, sin lesiones reseñables y estructura y vitalidad propia de la especie

11. OBSERVACIONES:
 - Interferencia ineludible de la posición arbolada con la obra de construcción de la Línea 3 de Metro de Sevilla, Subtramo II.
 - Los daños que pueden generarse a nivel radicular dada la interferencia de la posición con las obras previstas, tienen capacidad de mermar de forma inmediata la estabilidad del ejemplar, incluso su permanencia.

- La edad relativa, tamaño y porte del ejemplar hacen considerar inviable su trasplante.
 - El proyecto constructivo incluye la plantación de nuevos ejemplares, como compensación del total de arbolado afectado en este tramo.
