SOLICITUD DE APEO DE ARBOLADO (AP-1206-2024) PARTE 1ª
MOTIVO: INCOMPATIBILIDAD CON OBRA

Código: AP-1206-2024

Ubicación: Jardines Poeta Fdez de los Ríos y Victoria Kent

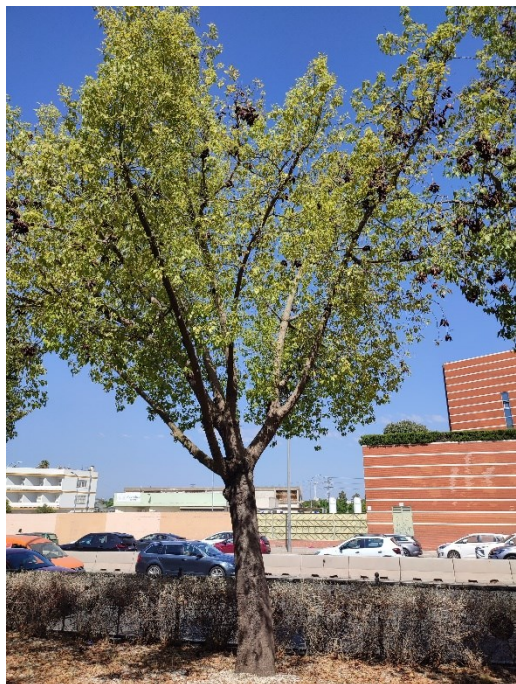
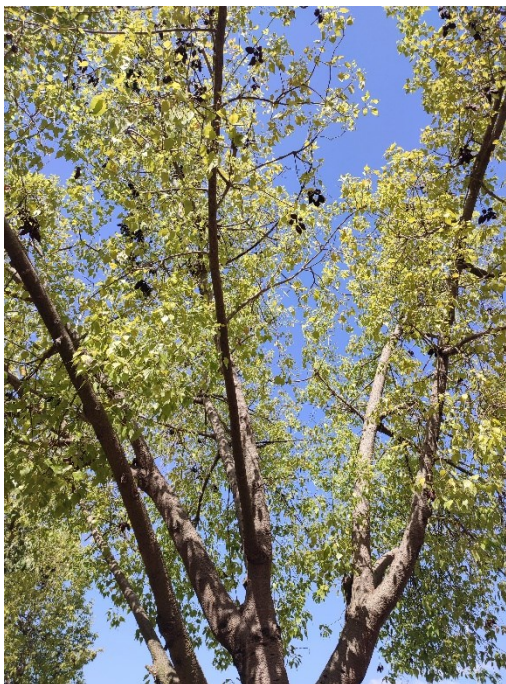
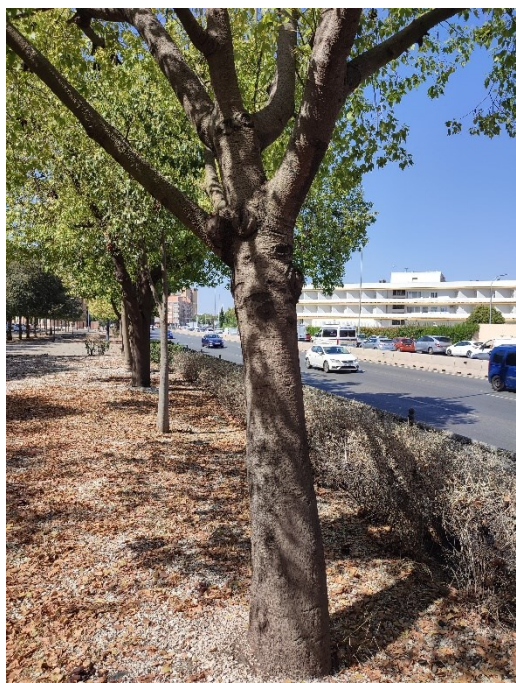
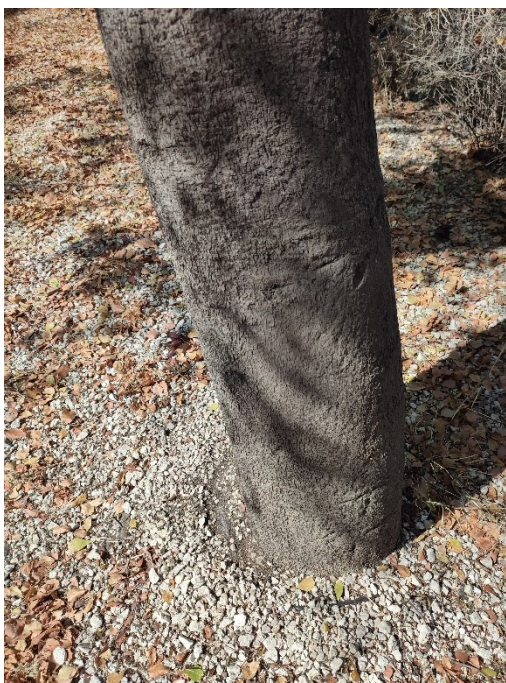
Imágenes del ejemplar con id 123119

6. ALTURA (m): 7
7. POSICIÓN: terrizo
8. LATITUD DE ACERADO(m): Más de 6 m
9. LESIONES GRAVES:
 - Madera vista por cortes de poda en tronco y copa
 - Ejemplar con cuello enterrado

- Copa abierta con presencia de ramillas secas
 - No se observan otras alteraciones significativas
10. ESTADO GENERAL:
 - Ejemplar adulto normal, sin lesiones reseñables y estructura y vitalidad propia de la especie

11. OBSERVACIONES:
 - Interferencia ineludible de la posición arbolada con la obra de construcción de la Línea 3 de Metro de Sevilla, Subtramo II.
 - Los daños que pueden generarse a nivel radicular dada la interferencia de la posición con las obras previstas, tienen capacidad de mermar de forma inmediata la estabilidad del ejemplar, incluso su permanencia.

- La edad relativa, tamaño y porte del ejemplar hacen considerar inviable su trasplante.
 - El proyecto constructivo incluye la plantación de nuevos ejemplares, como compensación del total de arbolado afectado en este tramo.
